# Asbestinventarisatetest

Vijfstraten 2, 3140 Keerbergen

Attestnummer : 20260514-000147.000

Uitgegeven op : 14.05.2026

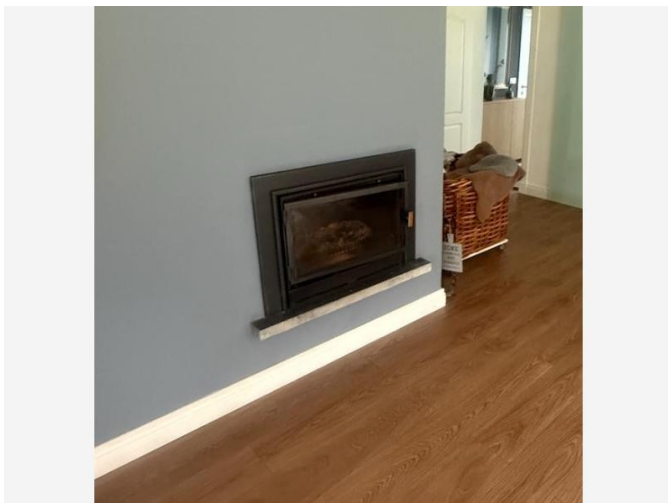
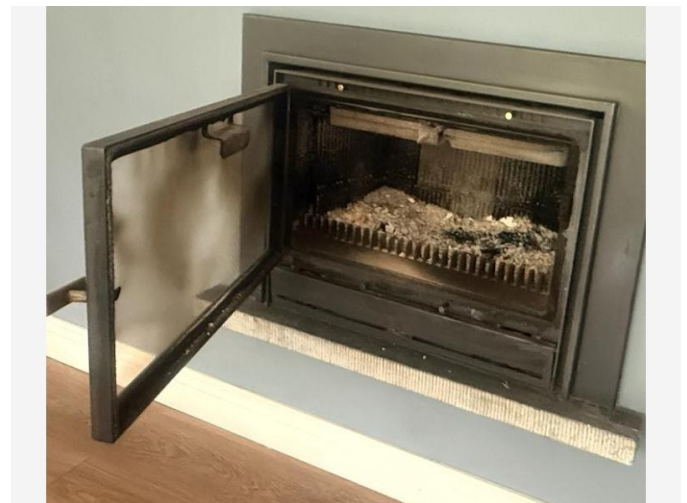
## Fiche 3: haard

Beschrijving	Notitie	Terug te vinden op plannen
Fiche 3: haard	-	Plan 1.1: Gelijkvloers
Fiche 4: dakbedekking	-	Plan 1.3: Zolder Plan 4.1: Garage
Fiche 5: CV	FD : 2005	Plan 1.1: Gelijkvloers
Fiche 6: onderdak garage	-	Plan 4.1: Garage
Fiche 7: rookgaskanaal garage	-	Plan 4.1: Garage
Fiche 8: stookketel garage	-	Plan 4.1: Garage
Fiche 9: mastiek	-	Plan 1.1: Gelijkvloers Plan 1.2: 1ste verdieping Plan 4.1: Garage
Fiche 10: plat dak	-	Plan 1.2: 1ste verdieping
