# Asbestinventarisatetest

Pater R. Van De Wouwerstraat 68, 3271 Scherpenheuvel-Zichem

Attestnummer : 20250801-000032.000

Uitgegeven op : 01.08.2025

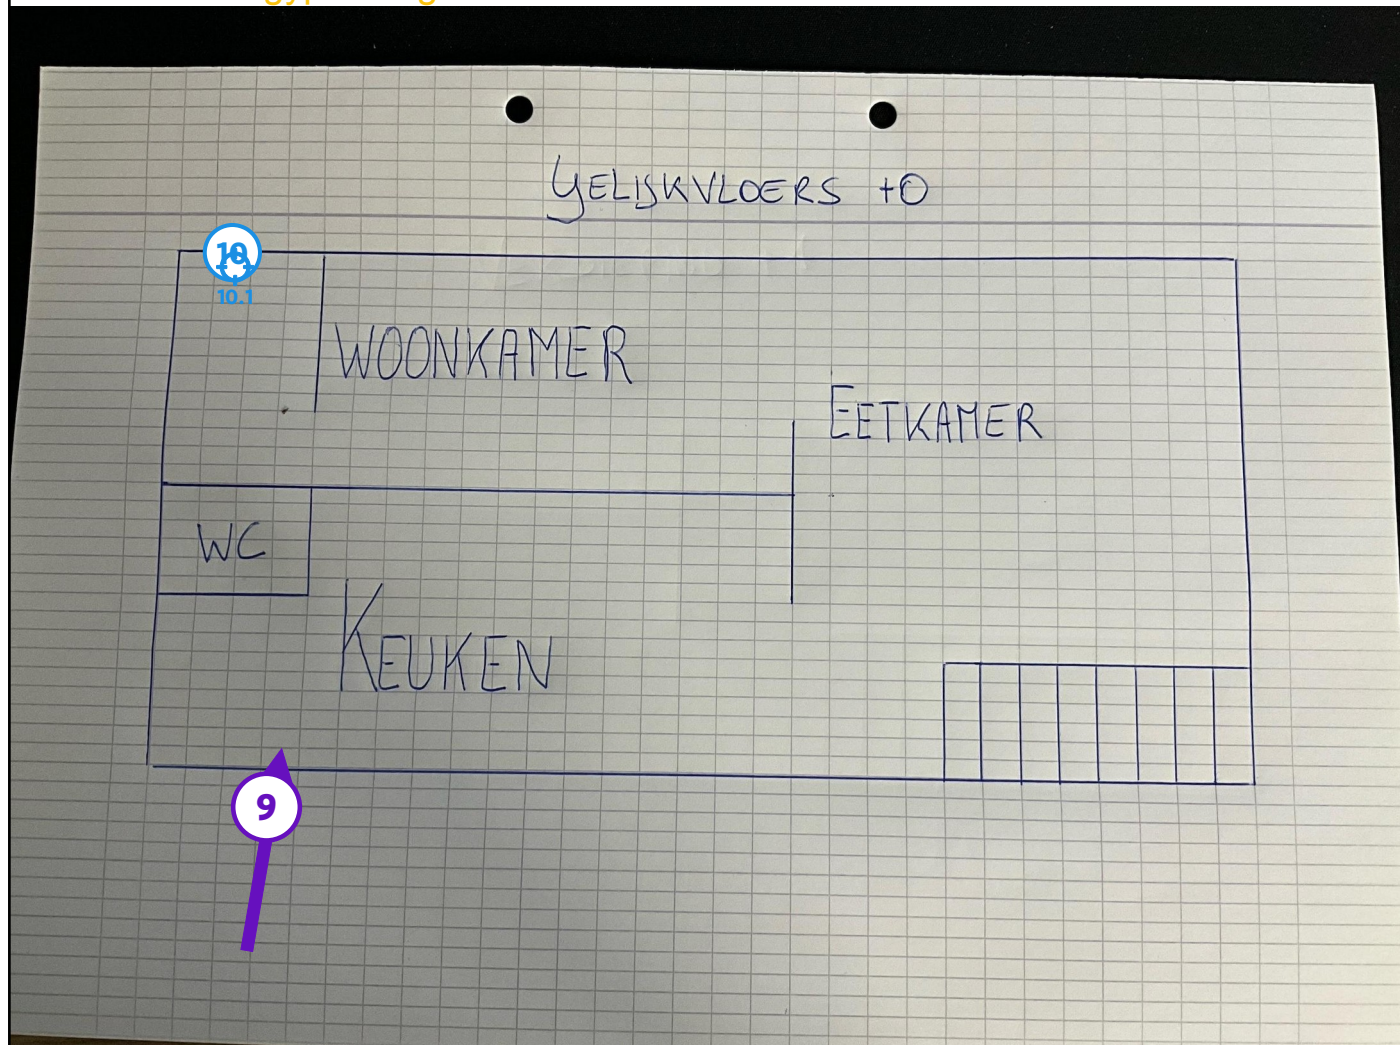
Plafond = gyproc algemeen voorkomend

Muren = gyproc algemeen voorkomend

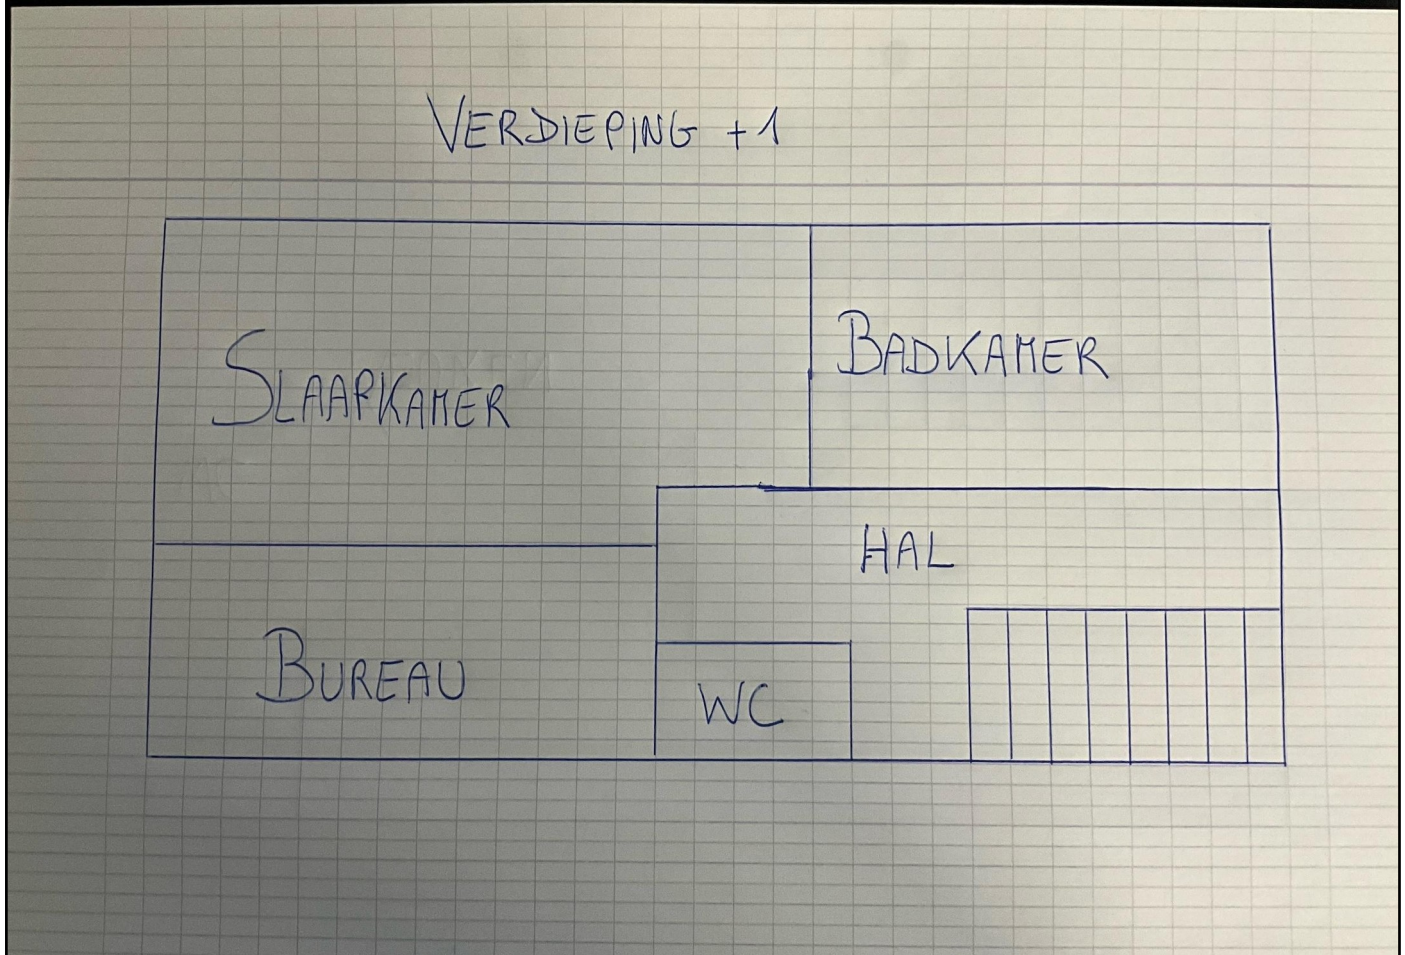
## Plan 1.3: Plan verdieping +1

Muren = gyproc algemeen voorkomend  
GEEN mastiek aanwezig aan ramen  
Vloeren = tegels + laminaat  
Plafond = gyproc algemeen voorkomend

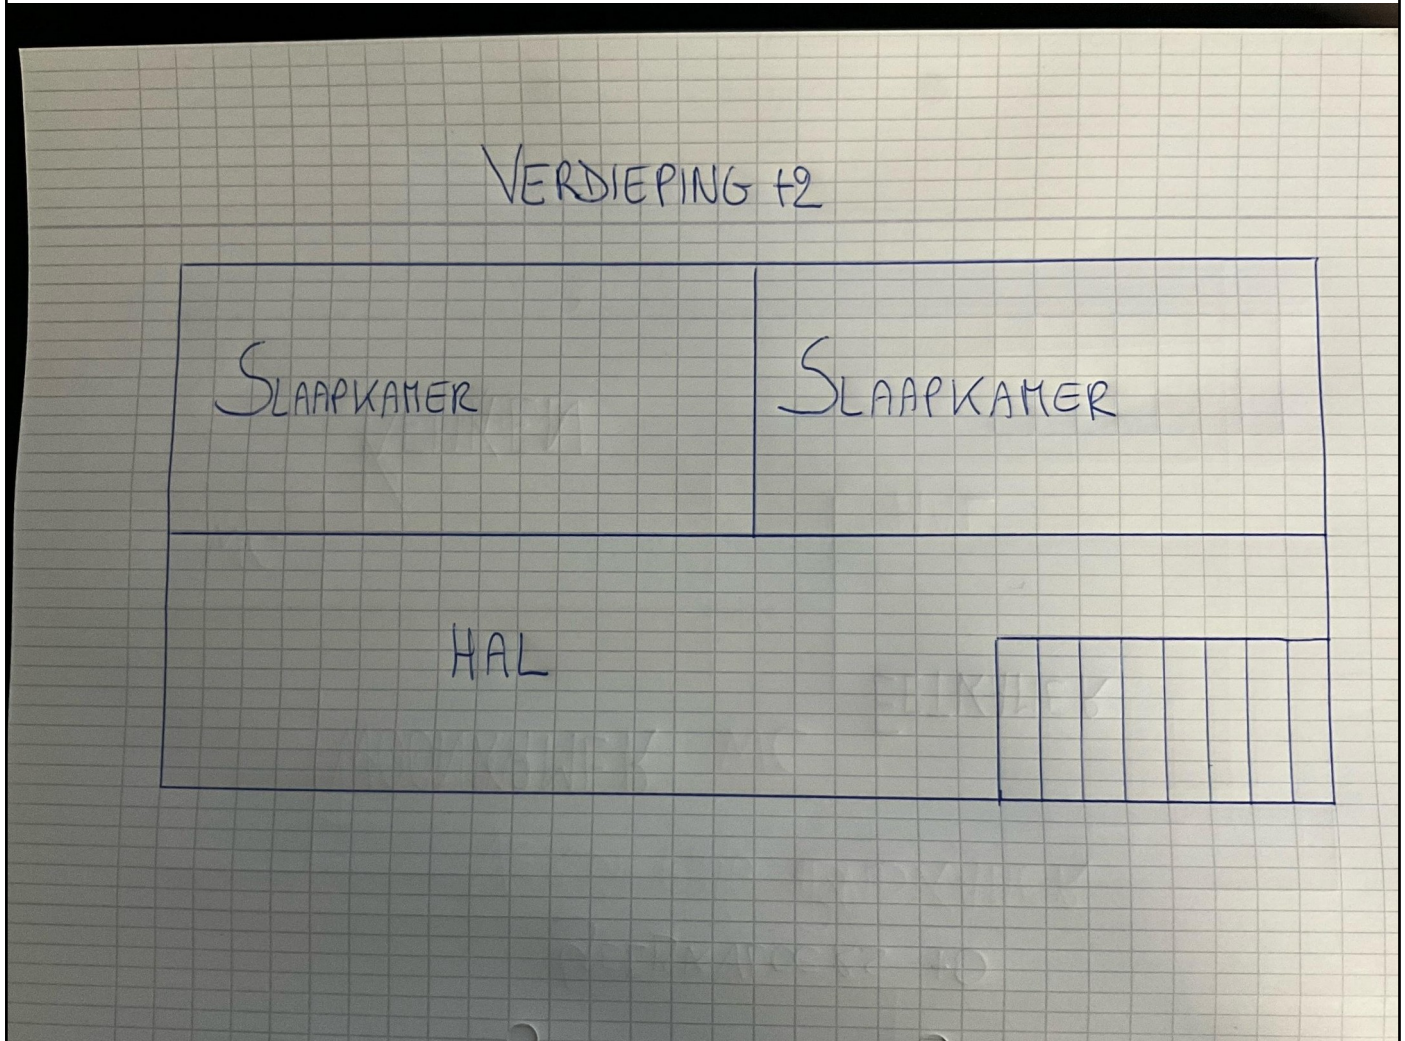
## Plan 1.4: Plan verdieping +2

GEEN mastiek aanwezig aan ramen  
Vloeren = laminaat  
Plafond = gyproc algemeen voorkomend  
Muren = gyproc algemeen voorkomend
