Asbestinventarisatetest

Paul Krugerstraat 91, 2500 Lier

Attestnummer : 20260603-000445.000

Uitgegeven op : 03.06.2026

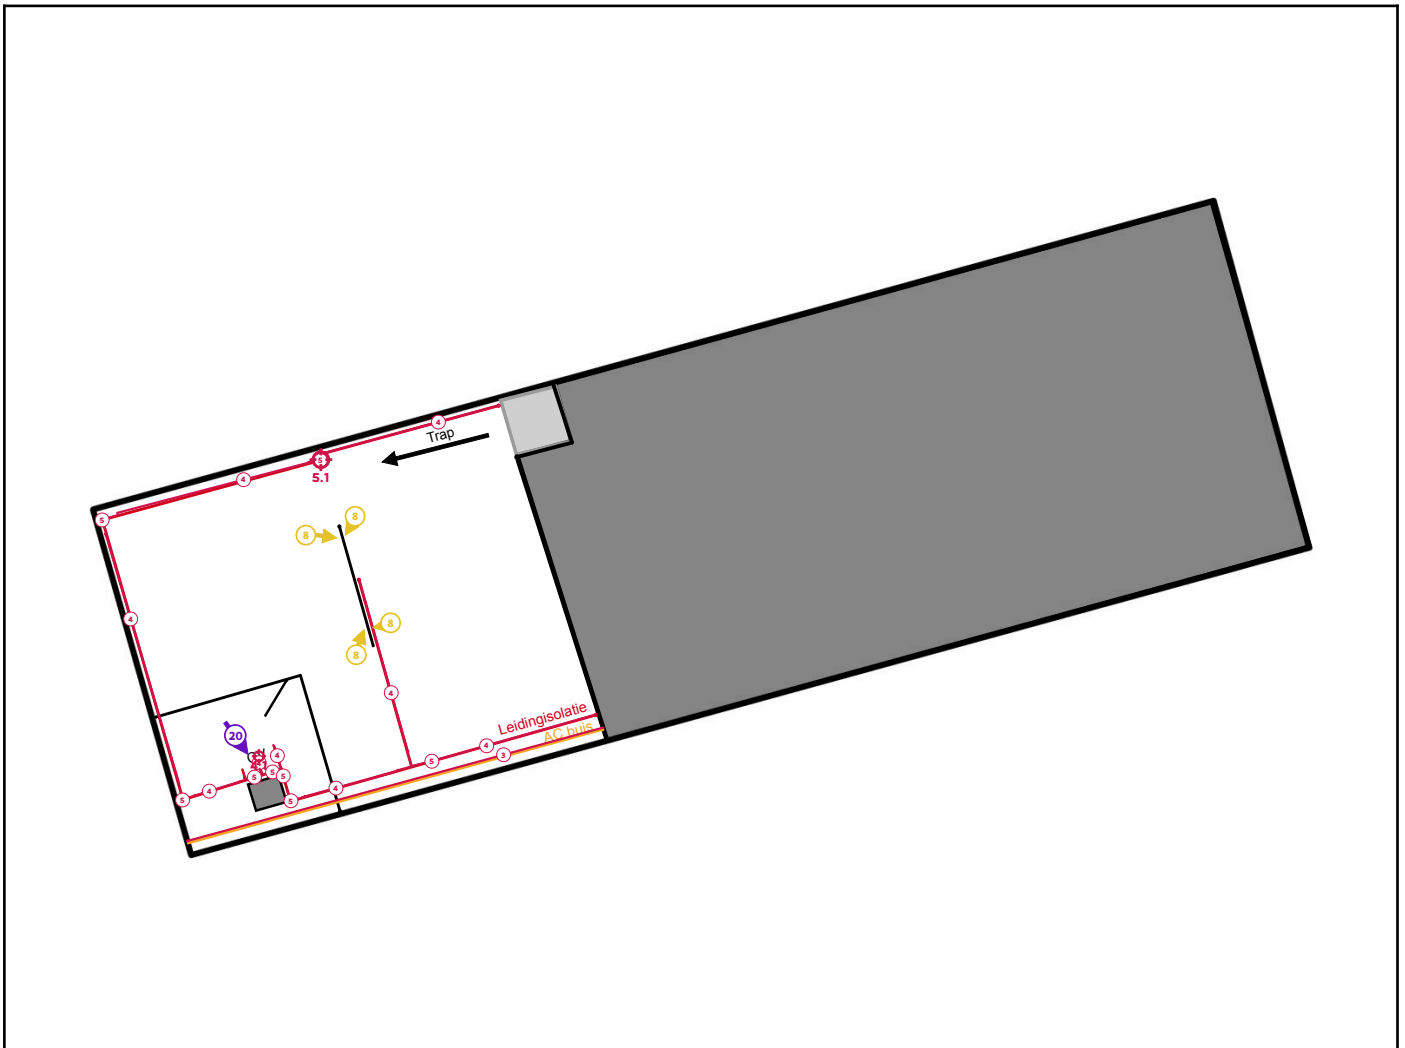
Plan 1.1: Kelder

Beschrijving	Type	Actie
3. Cementbuis kelder	Asbestmateriaal	Dringend verwijderen
4. Leidingisolatie recht	Asbestmateriaal	Dringend verwijderen
4.1 Code: M11	Puntmonster	-
5. Leidingisolatie bocht	Asbestmateriaal	Dringend verwijderen
5.1 Code: M12	Puntmonster	-
8. Elektrische toepassingen	Asbestmateriaal	Zorgvuldig beheren
20. CV	Overige ruimte of materiaal	-

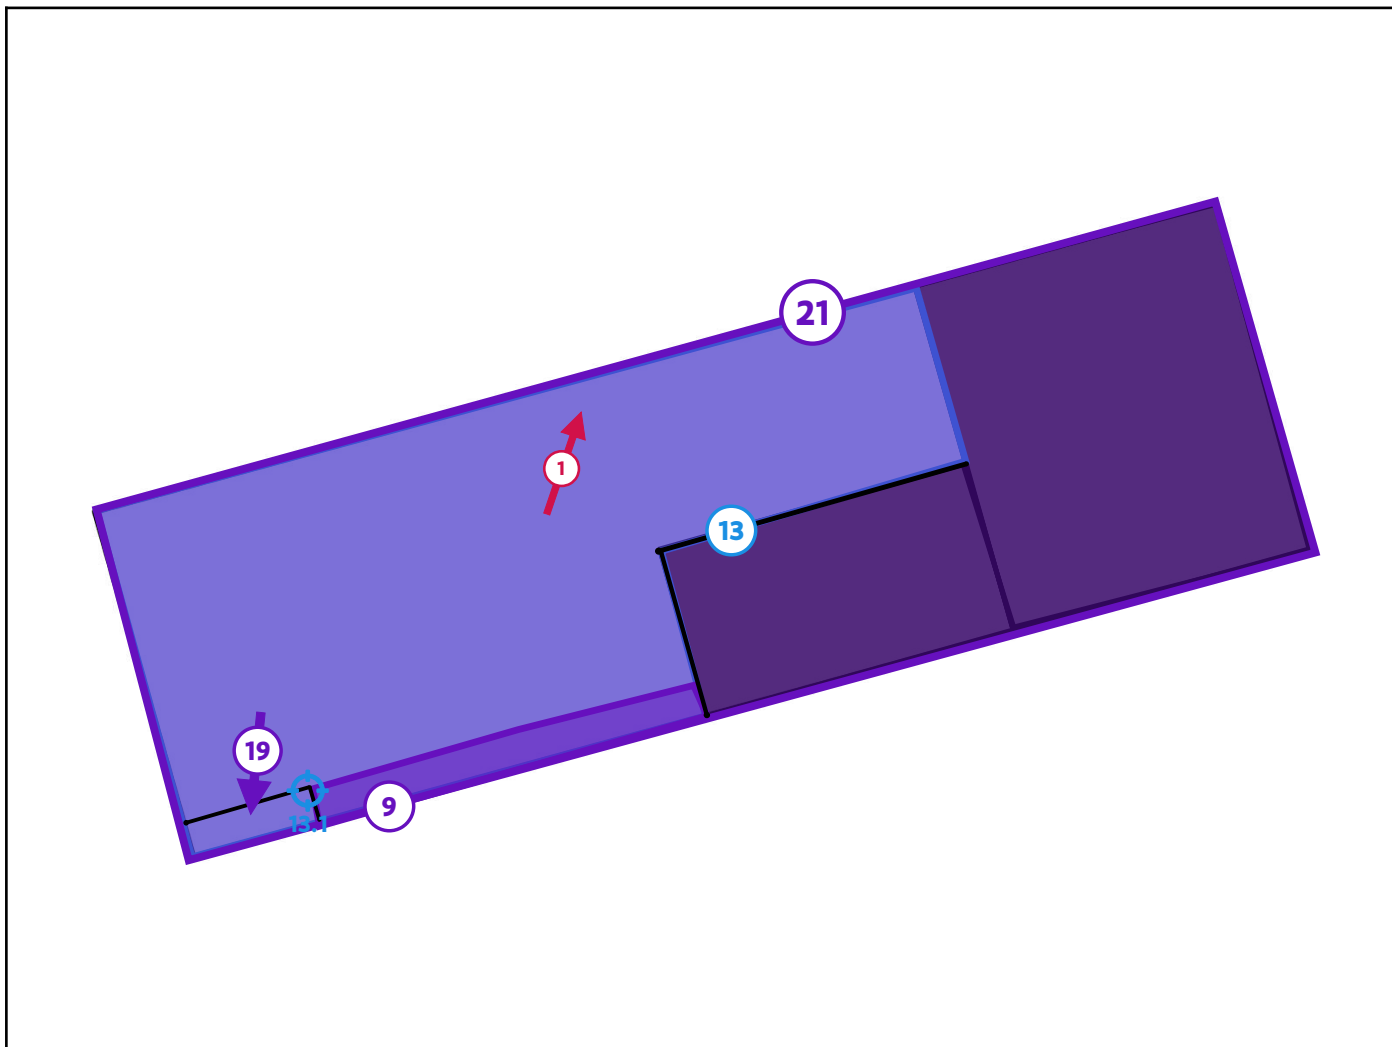
Plan 1.13: 2e verdieping dak

Beschrijving	Type	Actie
1. Brokstukken / Cementplaten / Golfplaten / Diverse platen / Leien	Asbestmateriaal	Dringend verwijderen
9. Leien zijgevel buur	Advies	-
13. Roofing woning	Geen asbest	-
13.1 Code: M01	Puntmonster	-
19. Materialen van rookgaskanalen	Overige ruimte of materiaal	-
21. Materialen onder de dakbedekking	Overige ruimte of materiaal	-

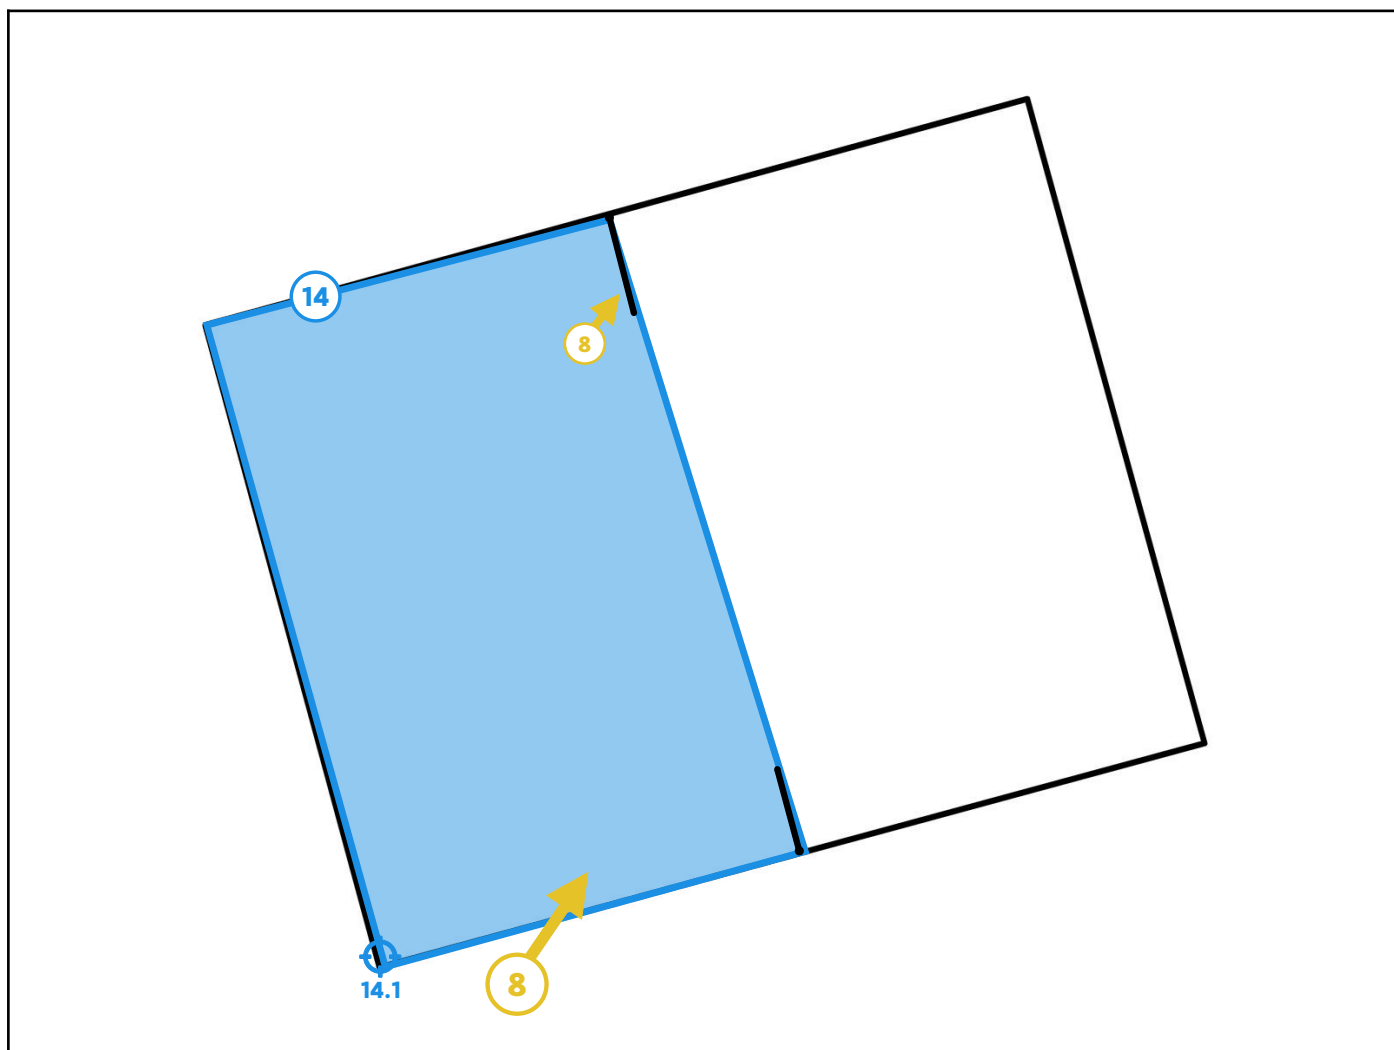
Plan 2.1: Tuinhuis 1

Beschrijving	Type	Actie
8. Elektrische toepassingen	Asbestmateriaal	Zorgvuldig beheren
14. Roofing tuinhuis 1	Geen asbest	-
14.1 Code: M07	Puntmonster	-

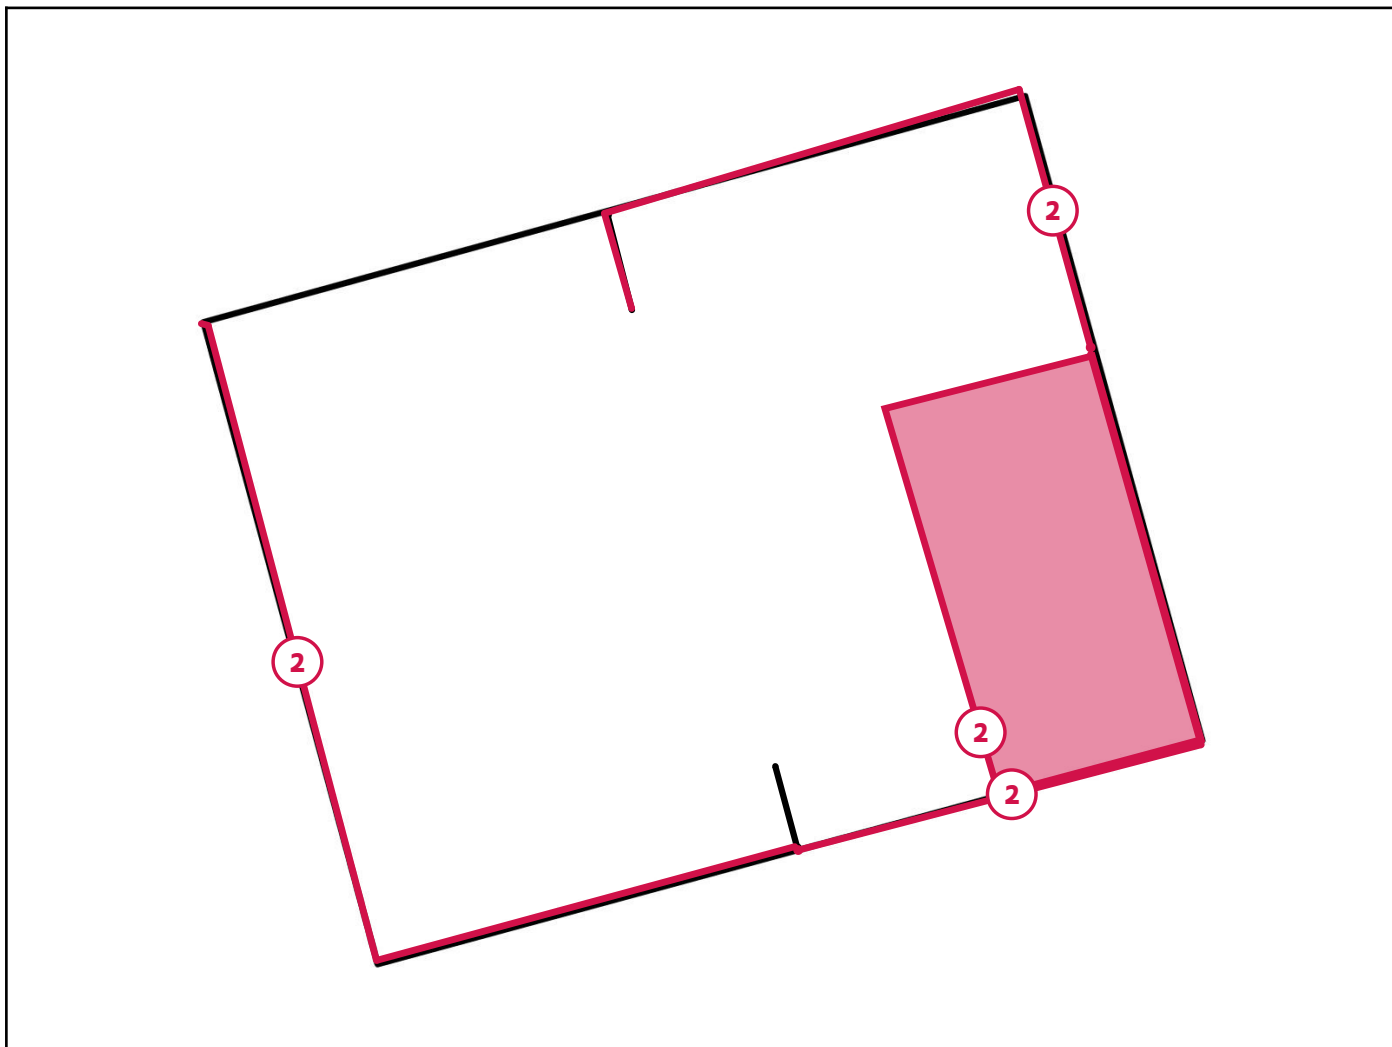
Plan 2.2: Tuinhuis 1 muren

Beschrijving	Type	Actie
2. Diverse platen tuinhuis 1 en 2	Asbestmateriaal	Dringend verwijderen

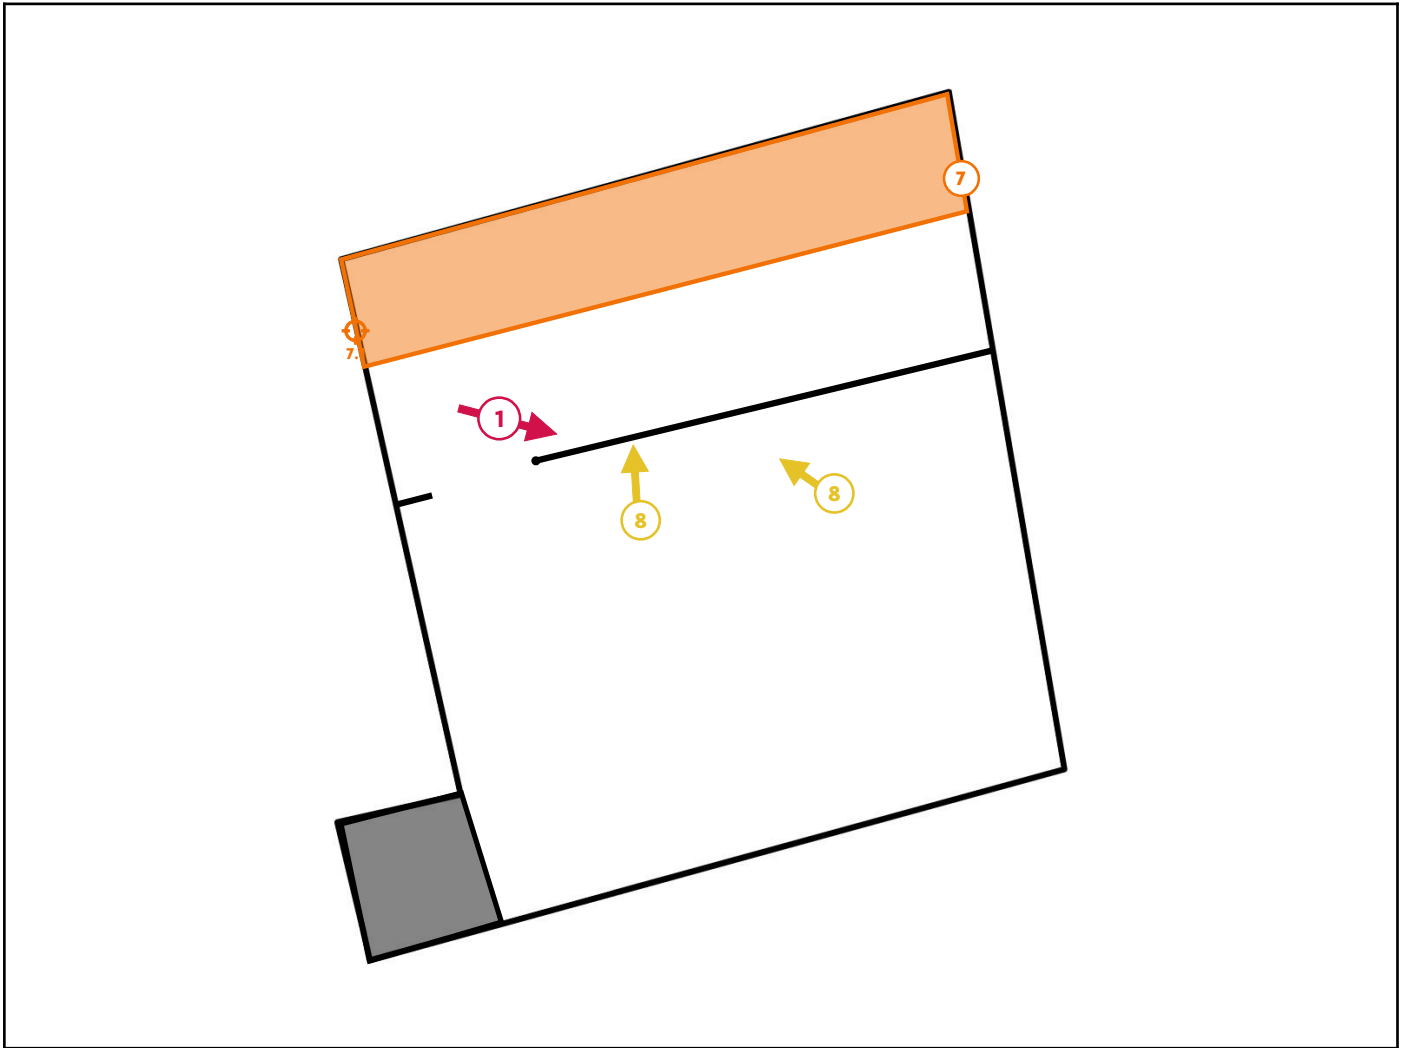
Plan 3.1: Tuinhuis 2

Beschrijving	Type	Actie
1. Brokstukken / Cementplaten / Golfplaten / Diverse platen / Leien	Asbestmateriaal	Dringend verwijderen
7. Roofing tuinhuis 2	Asbestmateriaal	Verwijderen
7.1 Code: M08	Puntmonster	-
8. Elektrische toepassingen	Asbestmateriaal	Zorgvuldig beheren

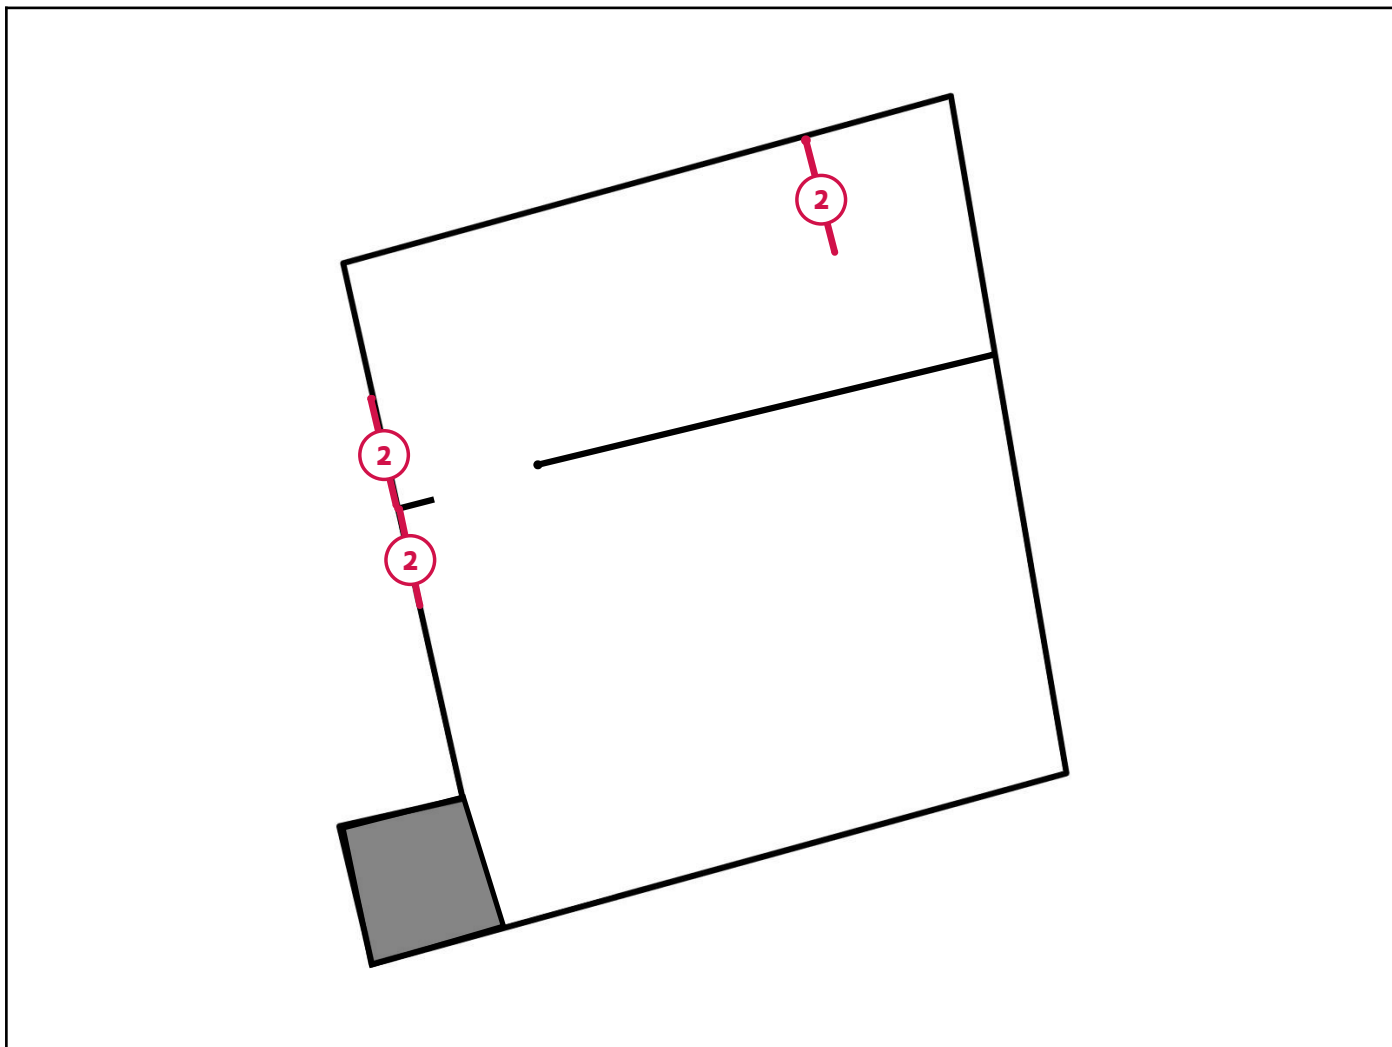
Plan 3.2: Tuinhuis 2 muren

Beschrijving	Type	Actie
2. Diverse platen tuinhuis 1 en 2	Asbestmateriaal	Dringend verwijderen

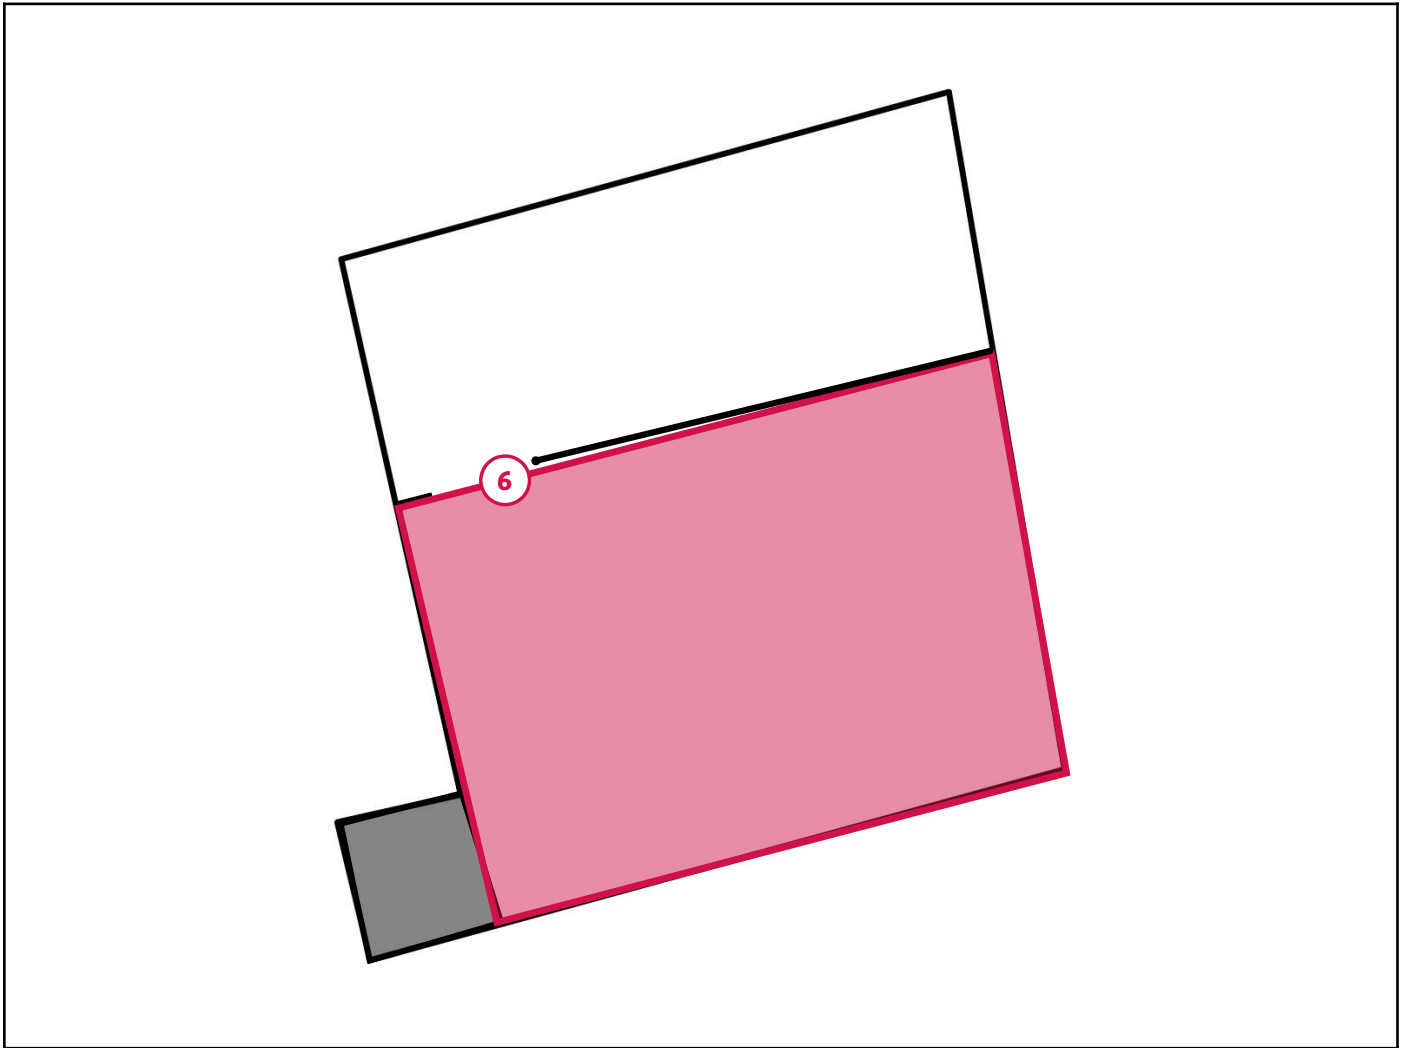
Plan 3.3: Tuinhuis 2 plafond

Beschrijving	Type	Actie
6. Golfplaten tuinhuis 2	Asbestmateriaal	Dringend verwijderen

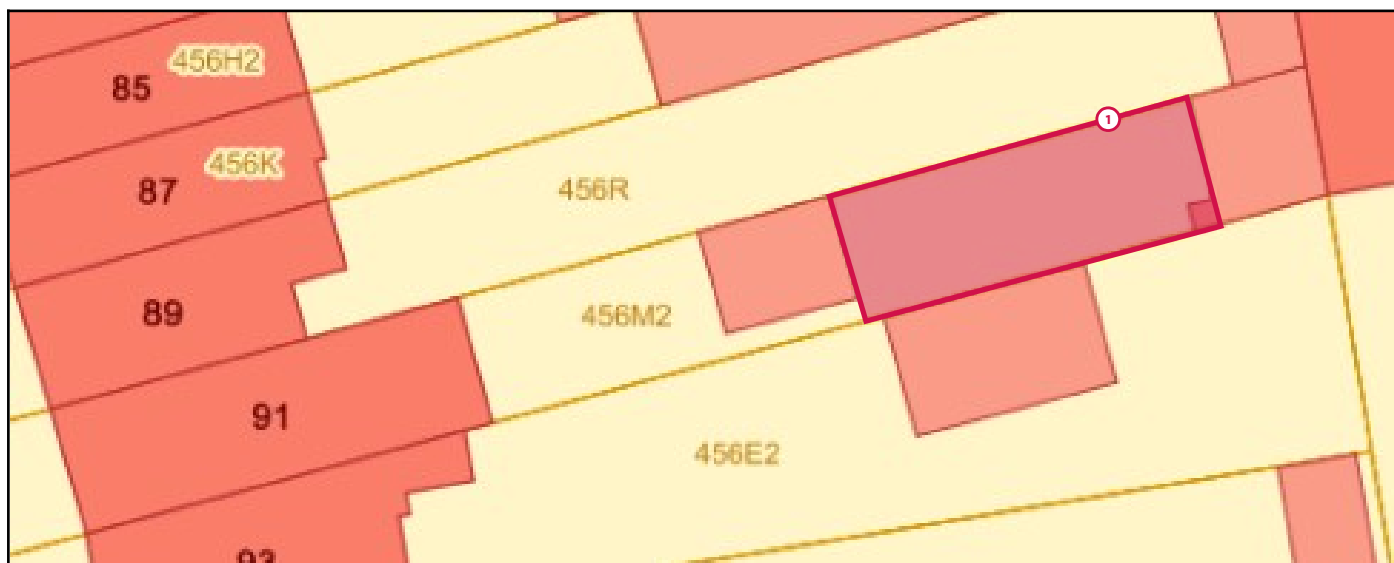
Plan 4.1: Vaststellingen buiten de constructies

Beschrijving	Type	Actie
1. Brokstukken / Cementplaten / Golfplaten / Diverse platen / Leien	Asbestmateriaal	Dringend verwijderen

- Verwijder het asbestafval.
- Vermijd het bewerken of het intensief betreden (belopen, rijden, ...) van de verontreinigde zone. Is dit niet mogelijk vraag dan advies aan een erkend bodemsaneringsdeskundige voor verdere maatregelen.

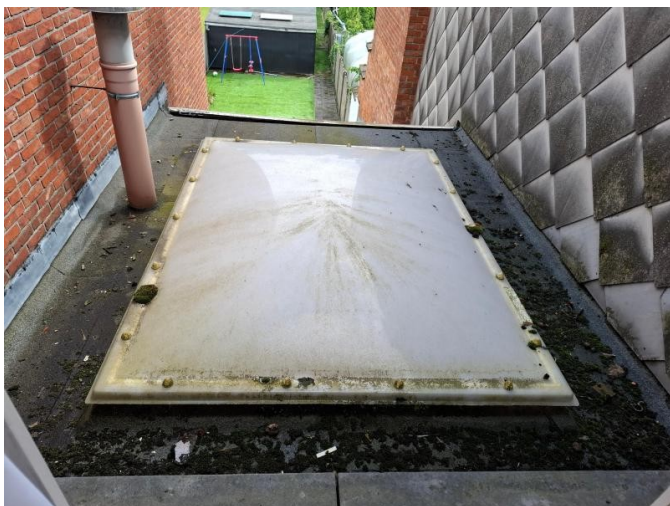
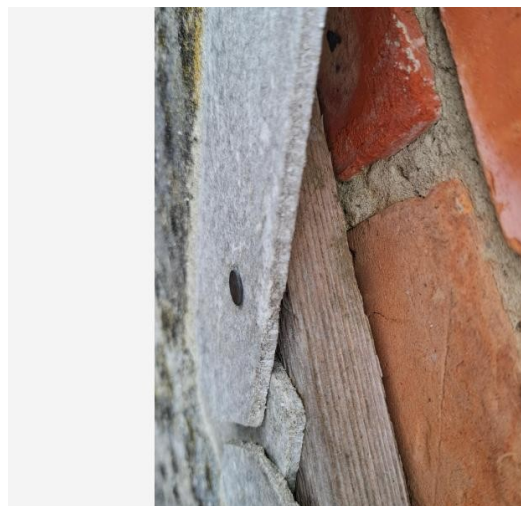
Informatie over een materiaal van een andere eigenaar
