Asbestinventarisatetest

Nieuwrodese steenweg 97, 3200 Aarschot

Attestnummer : 20260429-000070.001

Uitgegeven op : 29.04.2026

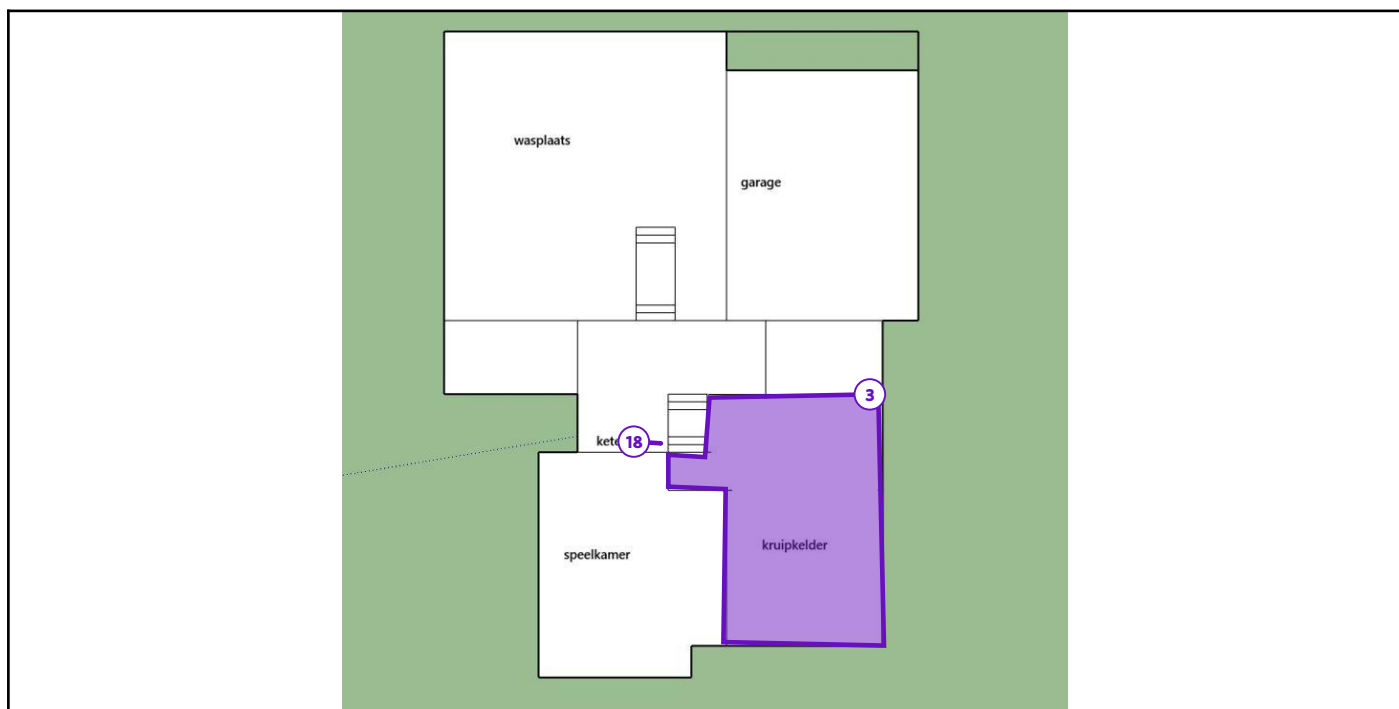
Plan 1.1: Kelder

Beschrijving	Type	Actie
3. Kruipkelder	Beperking	-
18. Stookketel - zonder bouwjaar	Overige ruimte of materiaal	-

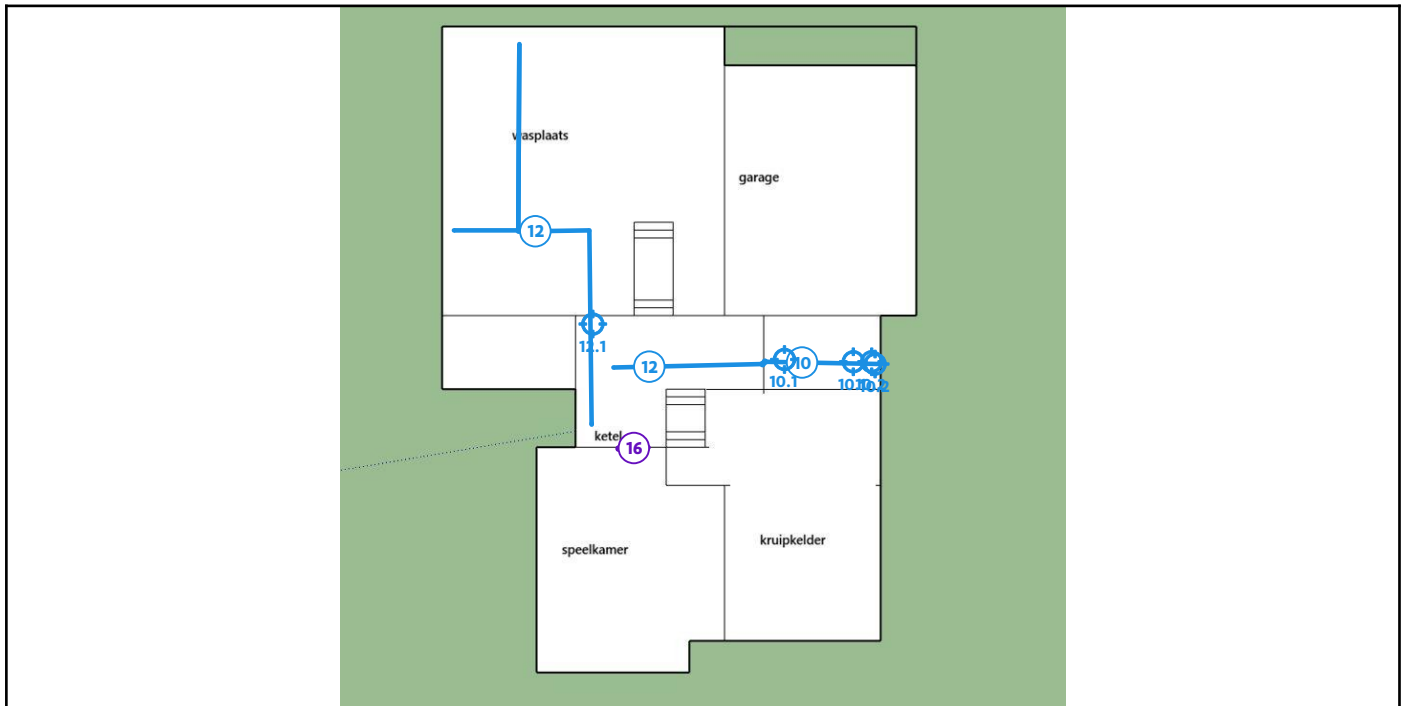
Plan 1.2: Kelder

Beschrijving	Type	Actie
10. Leidingisolatie (gips)	Geen asbest	-
10.1 Code: Monster 2 leidingisolatie rechte stukken	Mengmonster	-
10.2 Code: Monster 3 leidingisolatie bochten	Mengmonster	-
12. Leidingisolatie (karton)	Geen asbest	-
12.1 Code: Monster 4 leidingisolatie	Puntmonster	-
16. Roetluis metaal	Overige ruimte of materiaal	-

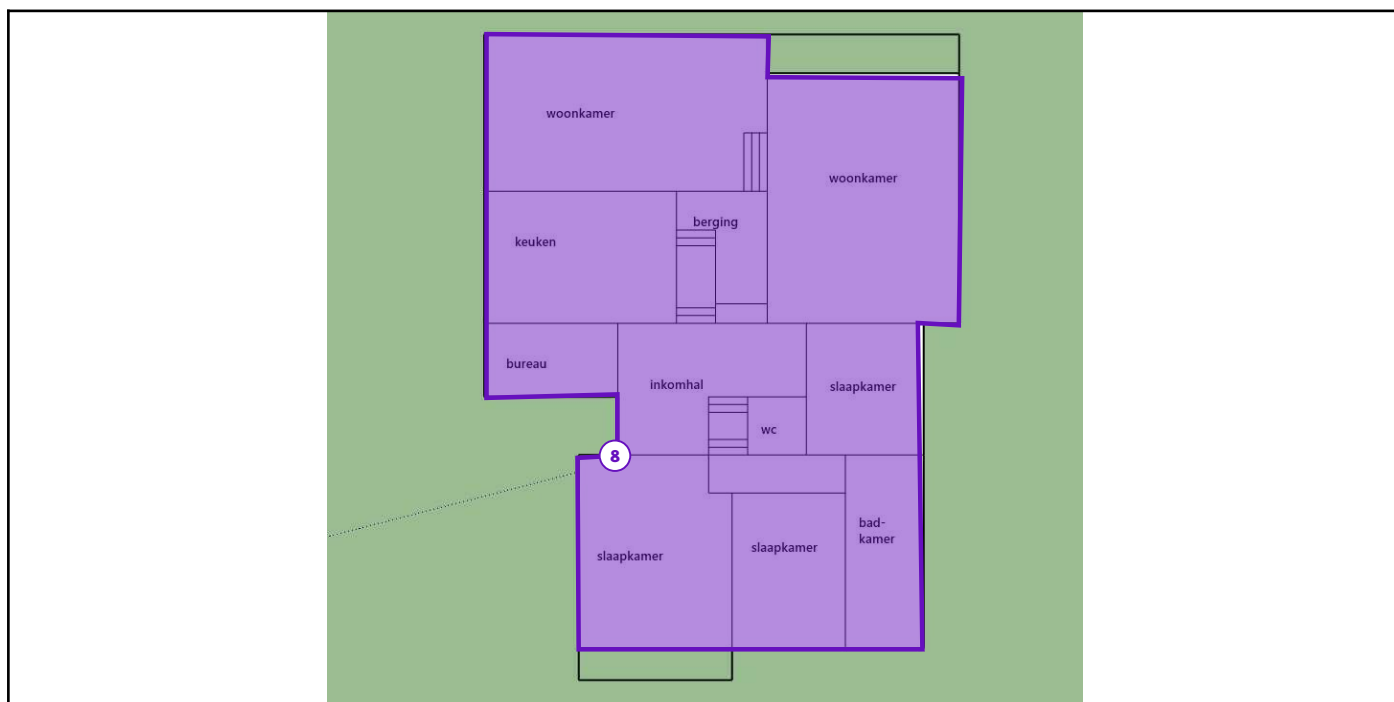
Plan 1.3: Plan

Beschrijving	Type	Actie
8. Plafonds uit niet asbestverdacht materiaal	Advies	-

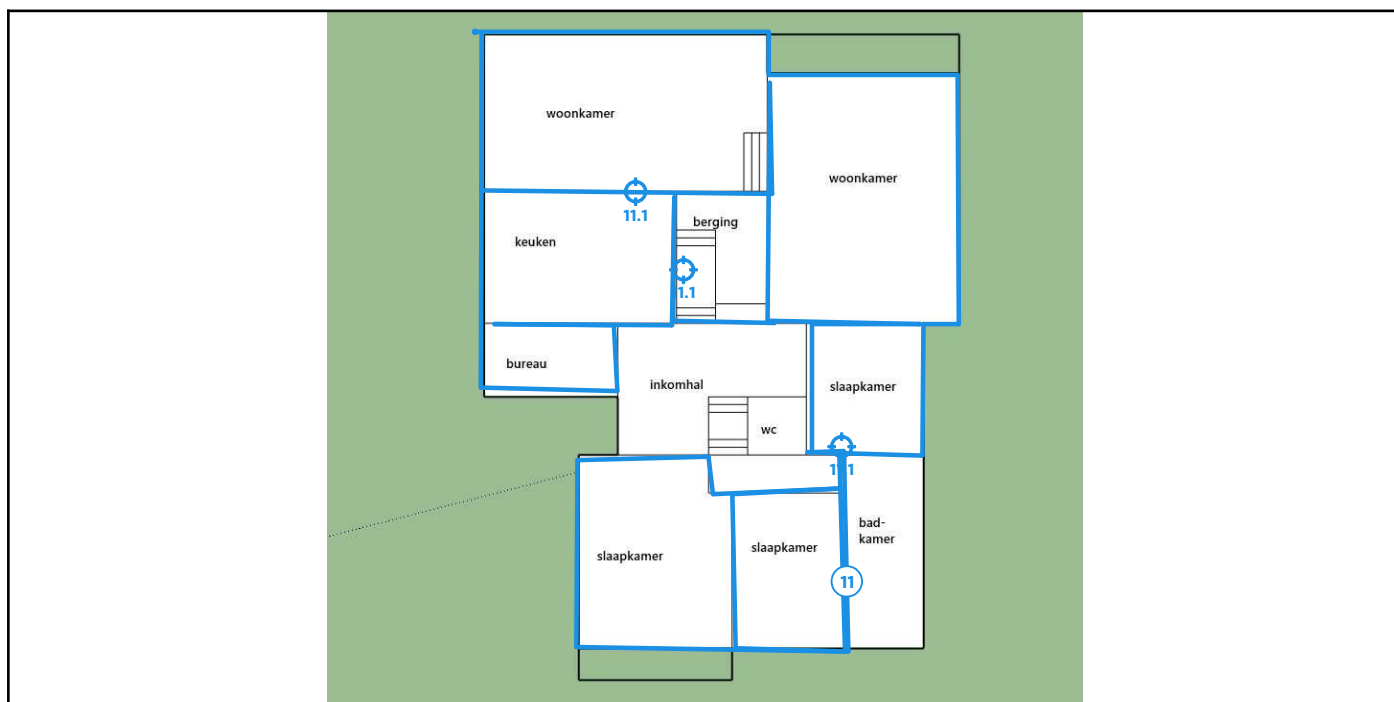
Plan 1.4: Plan

Beschrijving	Type	Actie
11. Pleisterwerk muren	Geen asbest	-
11.1 Code: monster 1 muurpleister	Mengmonster	-

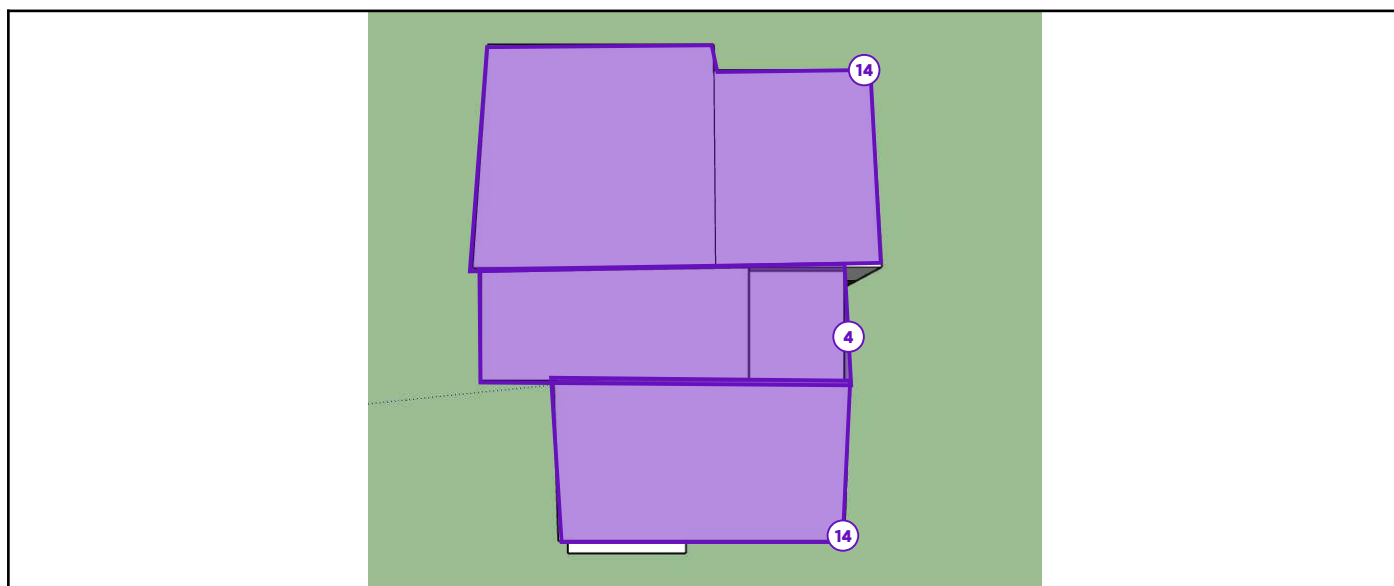
Plan 1.5: Daken

Beschrijving	Type	Actie
4. Plat dak	Beperking	-
14. Dakpannen	Overige ruimte of materiaal	-

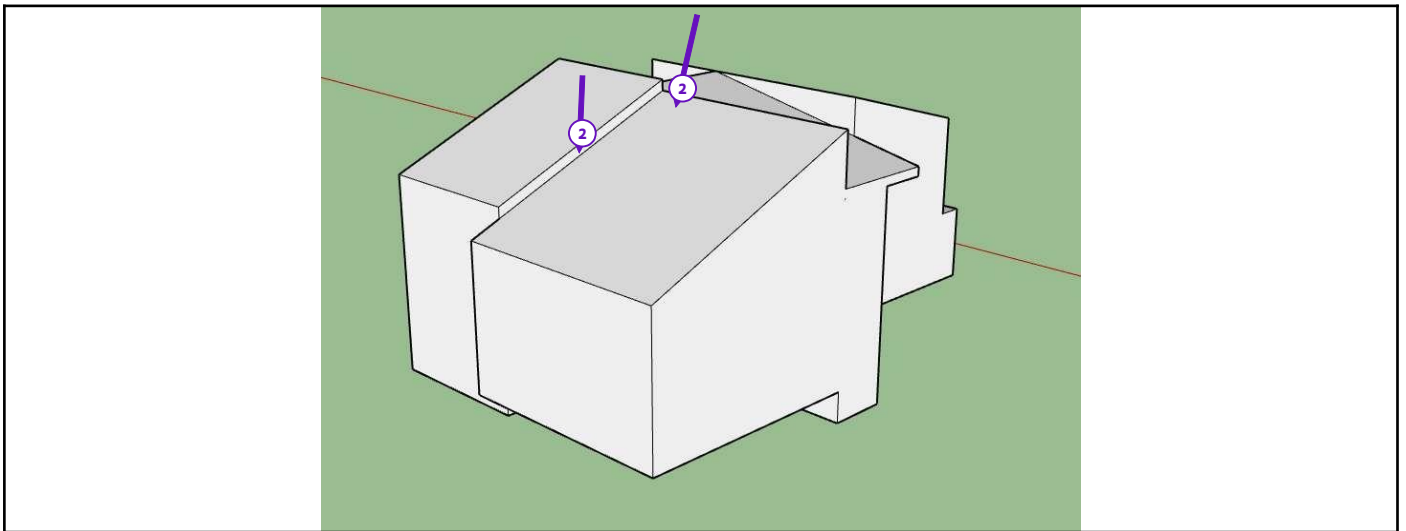
Plan 1.7: Achter- & linkerzijgevel

Beschrijving	Type	Actie
2. Schoorsteen rookgaskanaal	Beperking	-

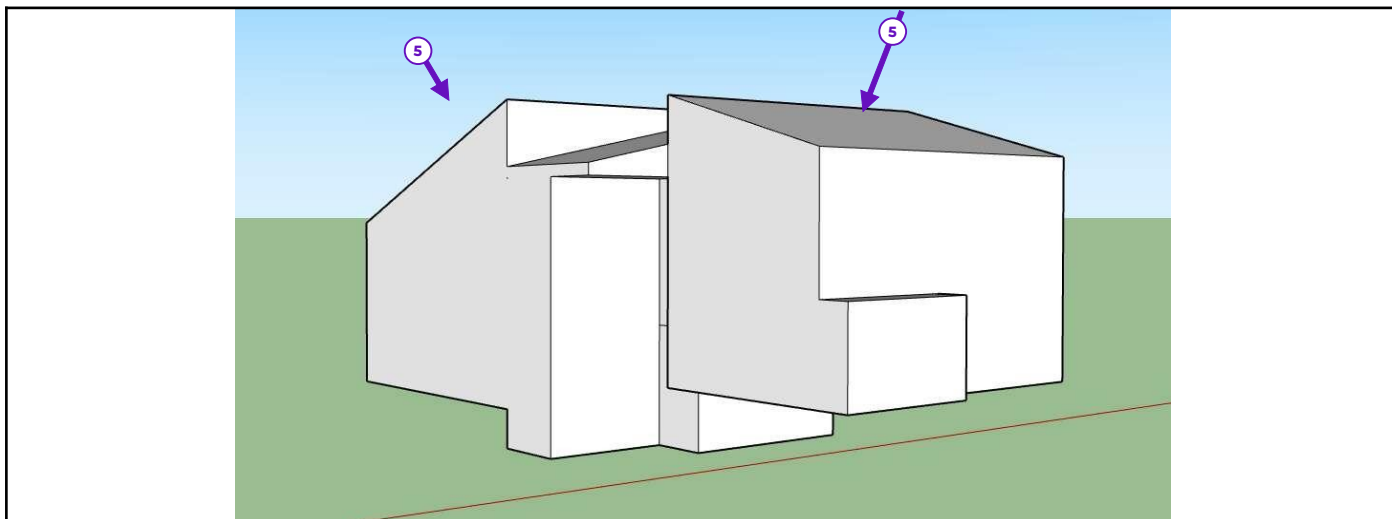
Plan 1.9: Voorgevel

Beschrijving	Type	Actie
5. Zolder	Beperking	-

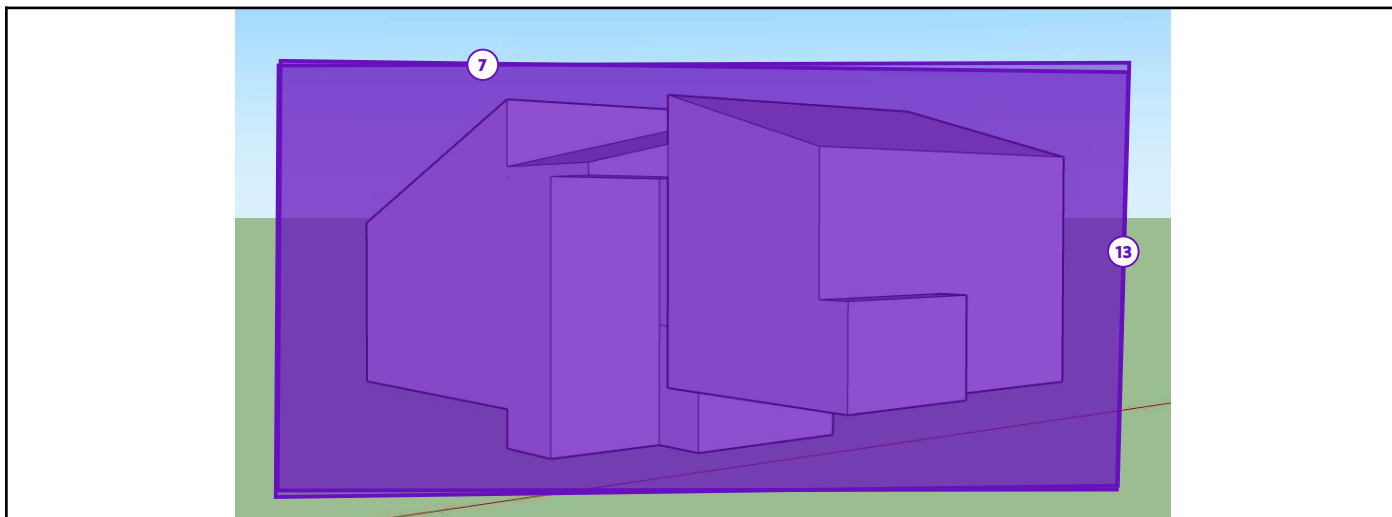
Plan 1.11: Volledige woning

Beschrijving	Type	Actie
7. Tegels en tegellijm	Advies	-
13. Mastiek profiel - muur	Overige ruimte of materiaal	-

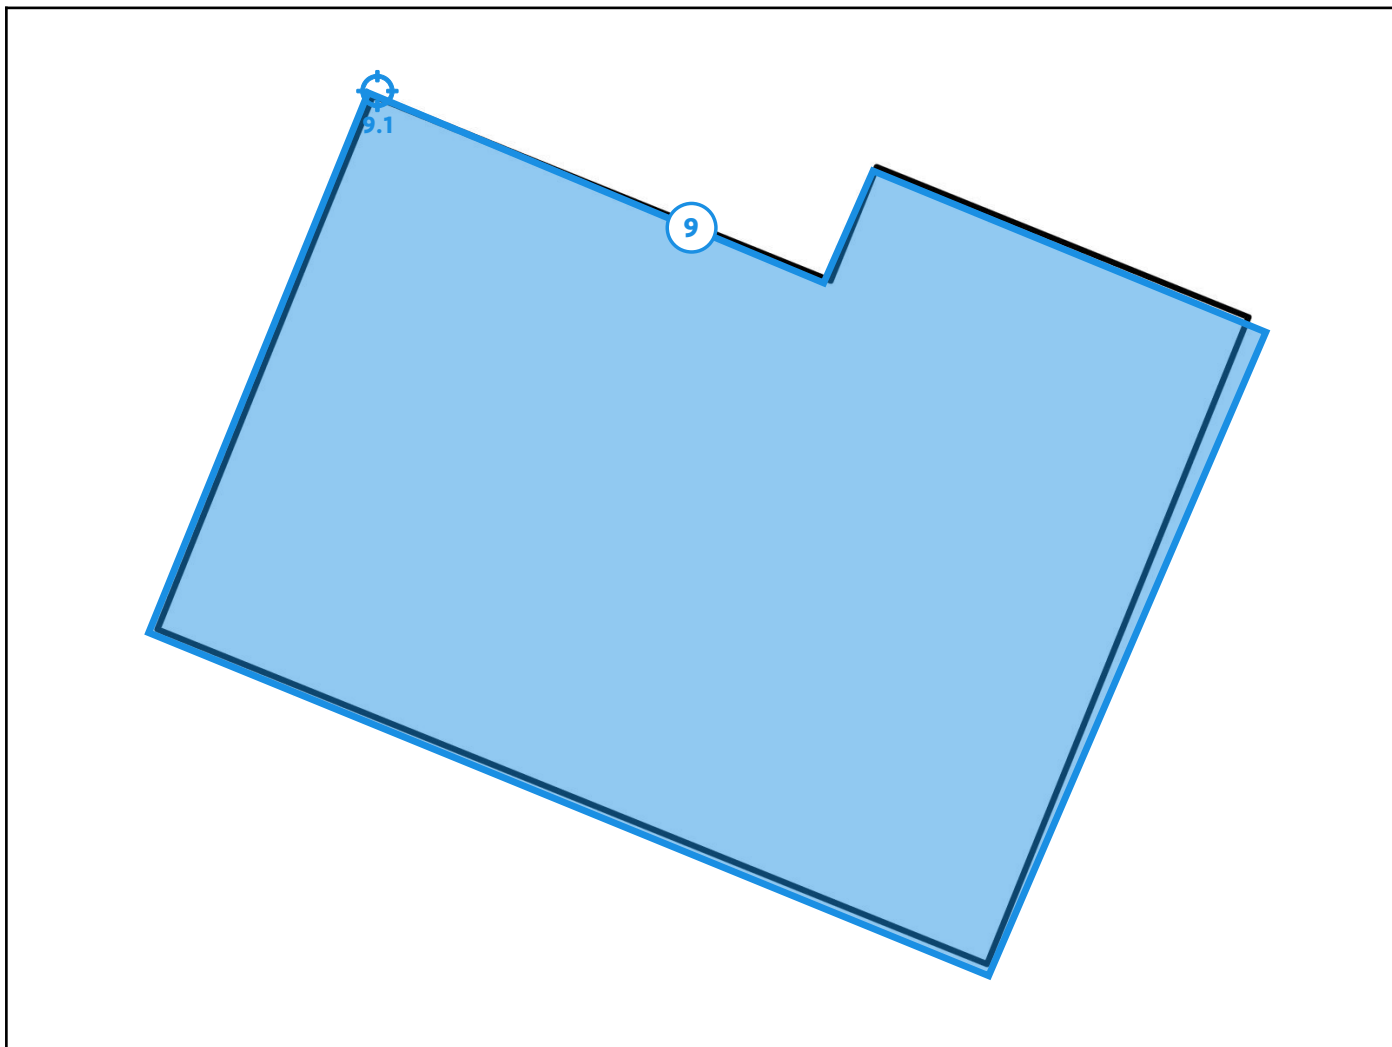
Plan 2.1: Tuinhuis plan

Beschrijving	Type	Actie
9. Golfplaten bitumen	Geen asbest	-
9.1 Code: Monster 5 golfplaat	Puntmonster	-

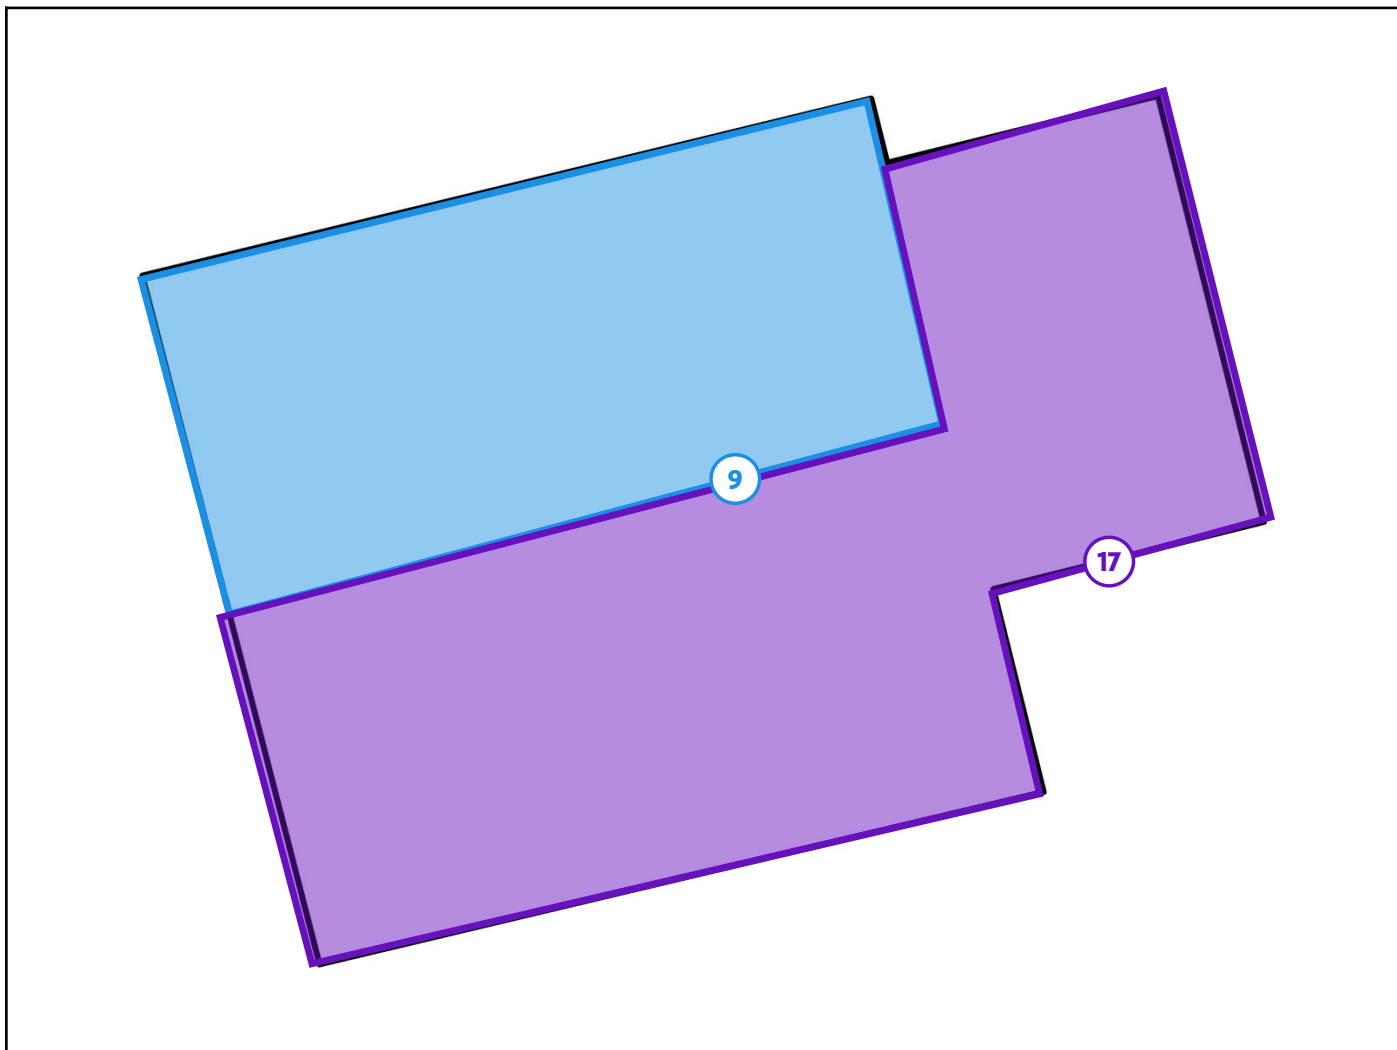
Plan 3.1: Tuinhuis plan

Beschrijving	Type	Actie
9. Golfplaten bitumen	Geen asbest	-
17. Golfplaten metaal	Overige ruimte of materiaal	-

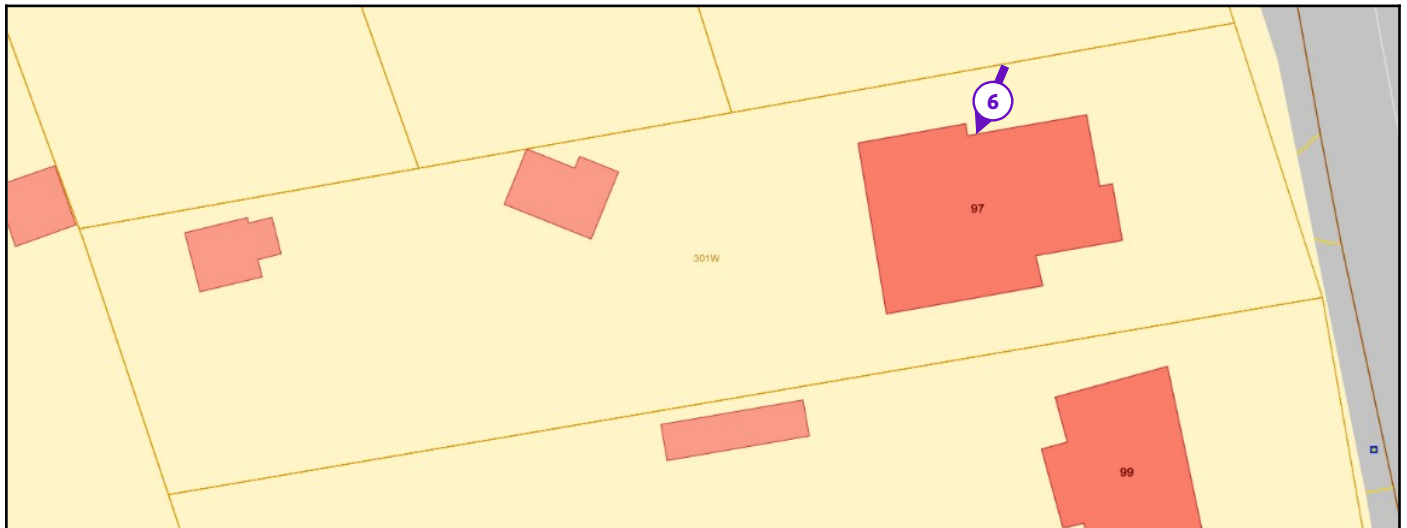
Plan 4.1: Vaststellingen buiten de constructies

Beschrijving	Type	Actie
6. Visuele inspectie putdeksels en putten	Advies	-

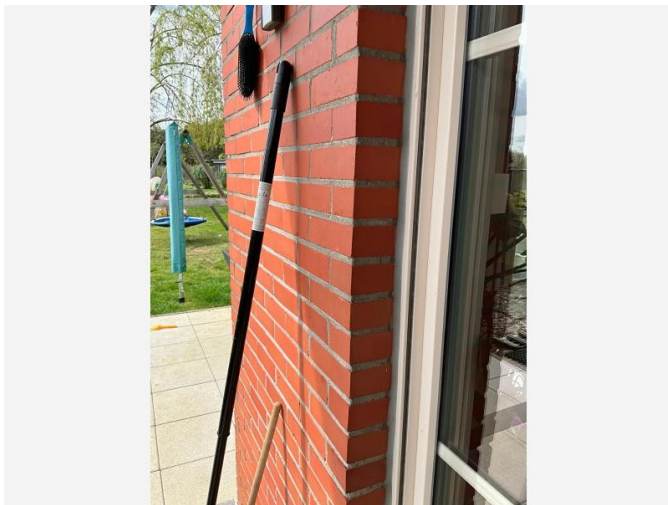
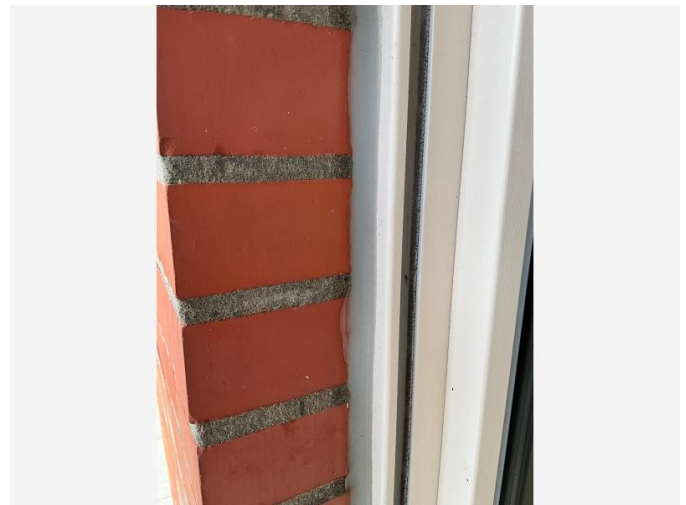
Beschrijving	Notitie	Terug te vinden op plannen
Fiche 13: Mastiek profiel - muur	De mastiek rond de verticale wandopeningen van de gehele woning werd vastgesteld als een silicone mastiek.	Plan 1.11: Volledige woning
Fiche 14: Dakpannen	Het gaat om dakpannen.	Plan 1.5: Daken
Fiche 15: Onderdak	Tijdens het onderzoek en de controle van het onderdak hebben we vastgesteld dat het uit houtvezelplaat bestaat.	Plan 1.6: Daken
Fiche 16: Roetluik metaal	Het gaat om een metalen roetluik.	Plan 1.2: Kelder
Fiche 17: Golfplaten metaal	Het gaat om metalen golfplaten.	Plan 3.1: Tuinhuis plan
