Asbestinventarisatetest

Melkouwenstraat 14, 2222 Heist-op-den-Berg

Attestnummer : 20260307-000006.000

Uitgegeven op : 07.03.2026

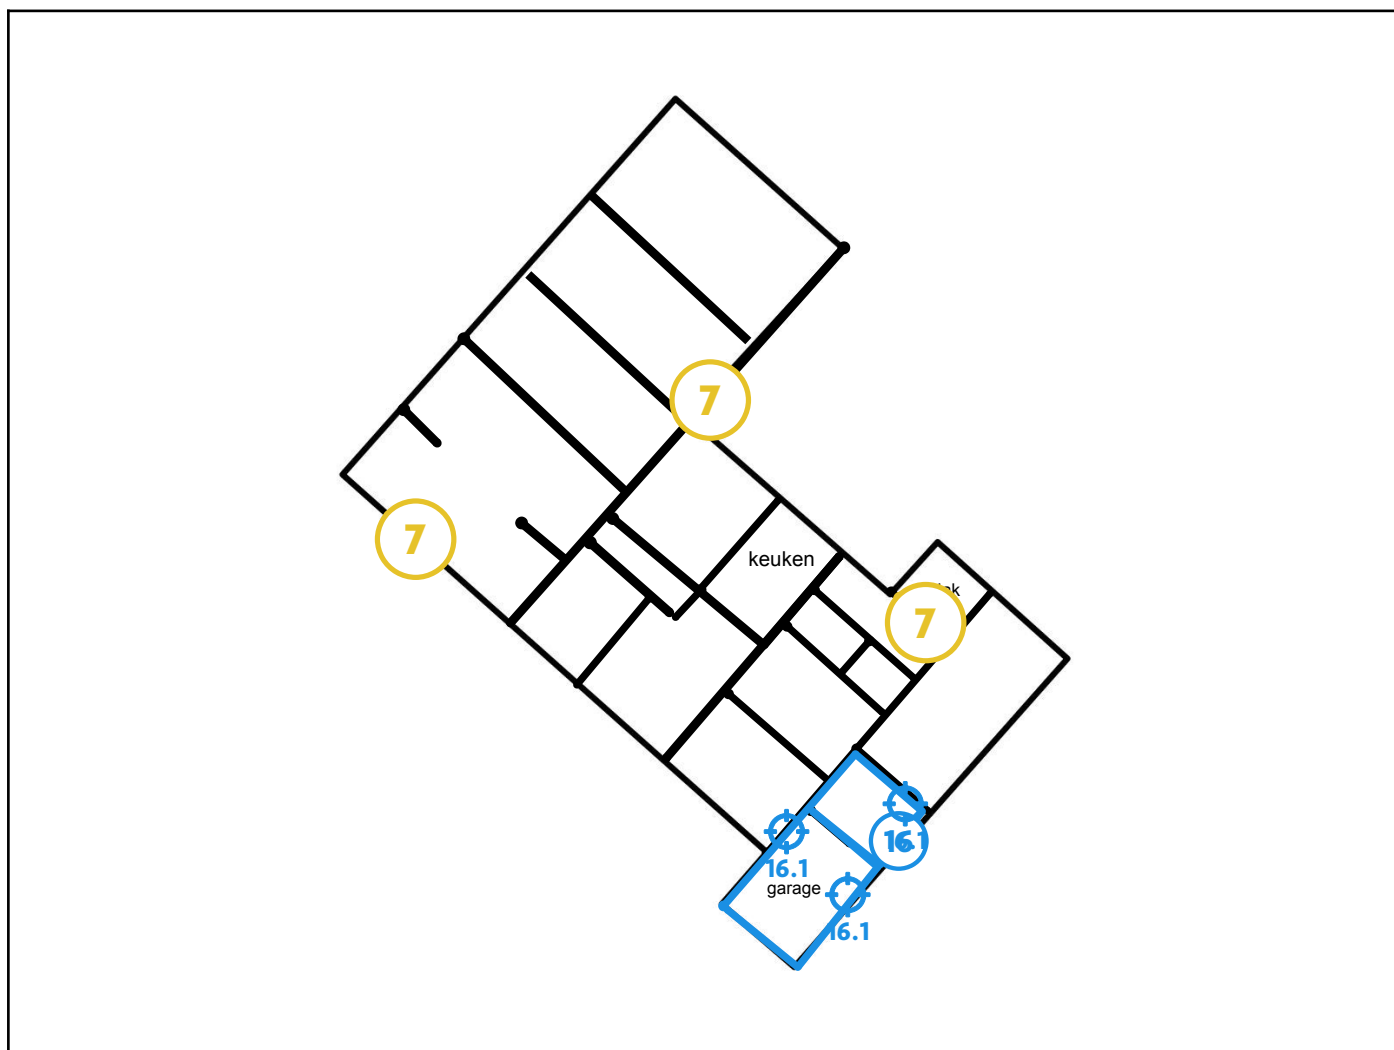
Plan 1.2: Gelijkvloers

Beschrijving	Type	Actie
7. glasal deuren/ramen	Asbestmateriaal	Zorgvuldig beheren
16. Cement smeerlaag garage	Geen asbest	-
16.1 Code: M03	Mengmonster	-

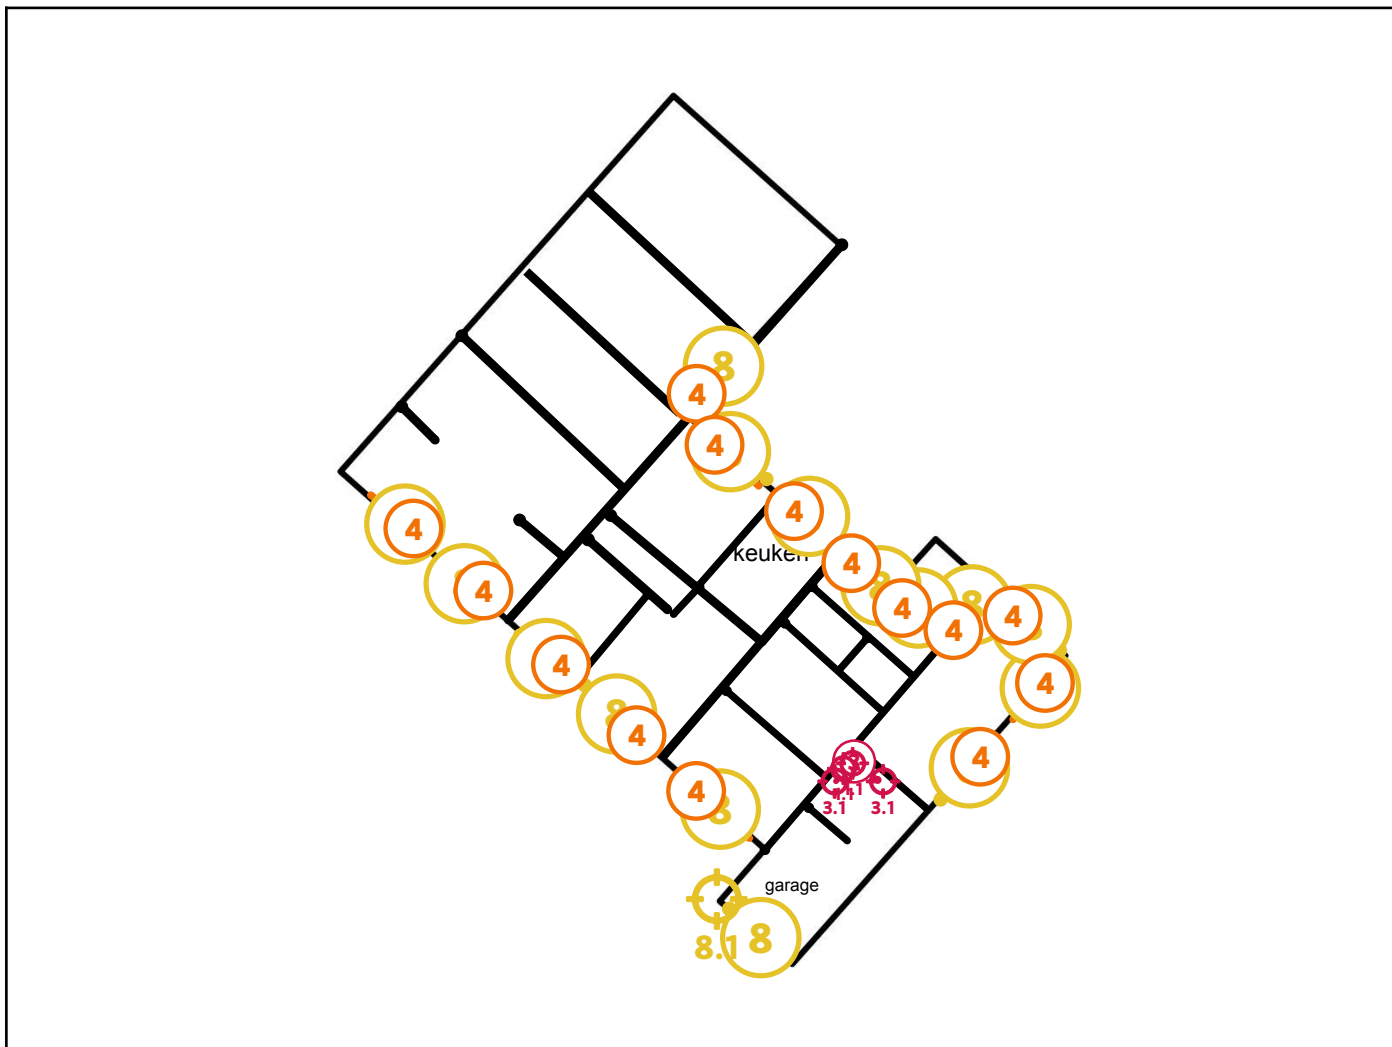
Plan 1.3: Gelijkvloers

Beschrijving	Type	Actie
1. Leidingisolatie bochten	Asbestmateriaal	Dringend verwijderen
1.1 Code: M08	Mengmonster	-
3. Leidingisolatie rechte stukken	Asbestmateriaal	Dringend verwijderen
3.1 Code: M07	Mengmonster	-
4. mastiek tussen glas en alu	Asbestmateriaal	Verwijderen
8. mastiek tussen kozijnen en buitengevel	Asbestmateriaal	Zorgvuldig beheren
8.1 Code: M01	Puntmonster	-

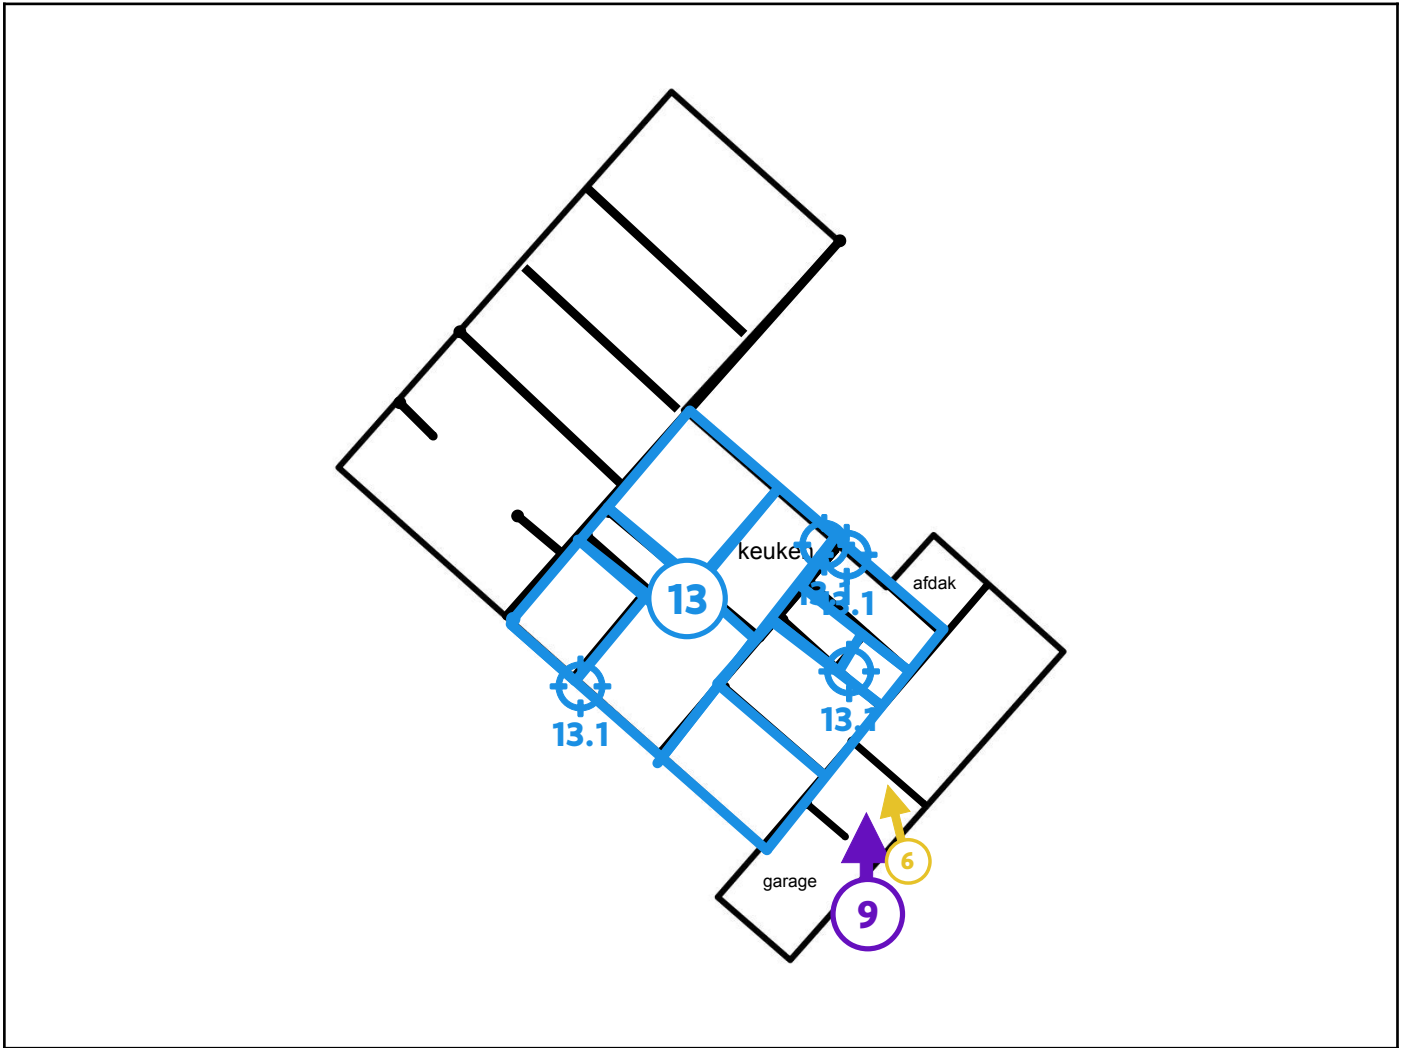
Plan 1.4: Gelijkvloers

Beschrijving	Type	Actie
6. elektrische toepassingen	Asbestmateriaal	Zorgvuldig beheren
9. CV	Beperking	-
13. Pleister muren	Geen asbest	-
13.1 Code: M02	Mengmonster	-

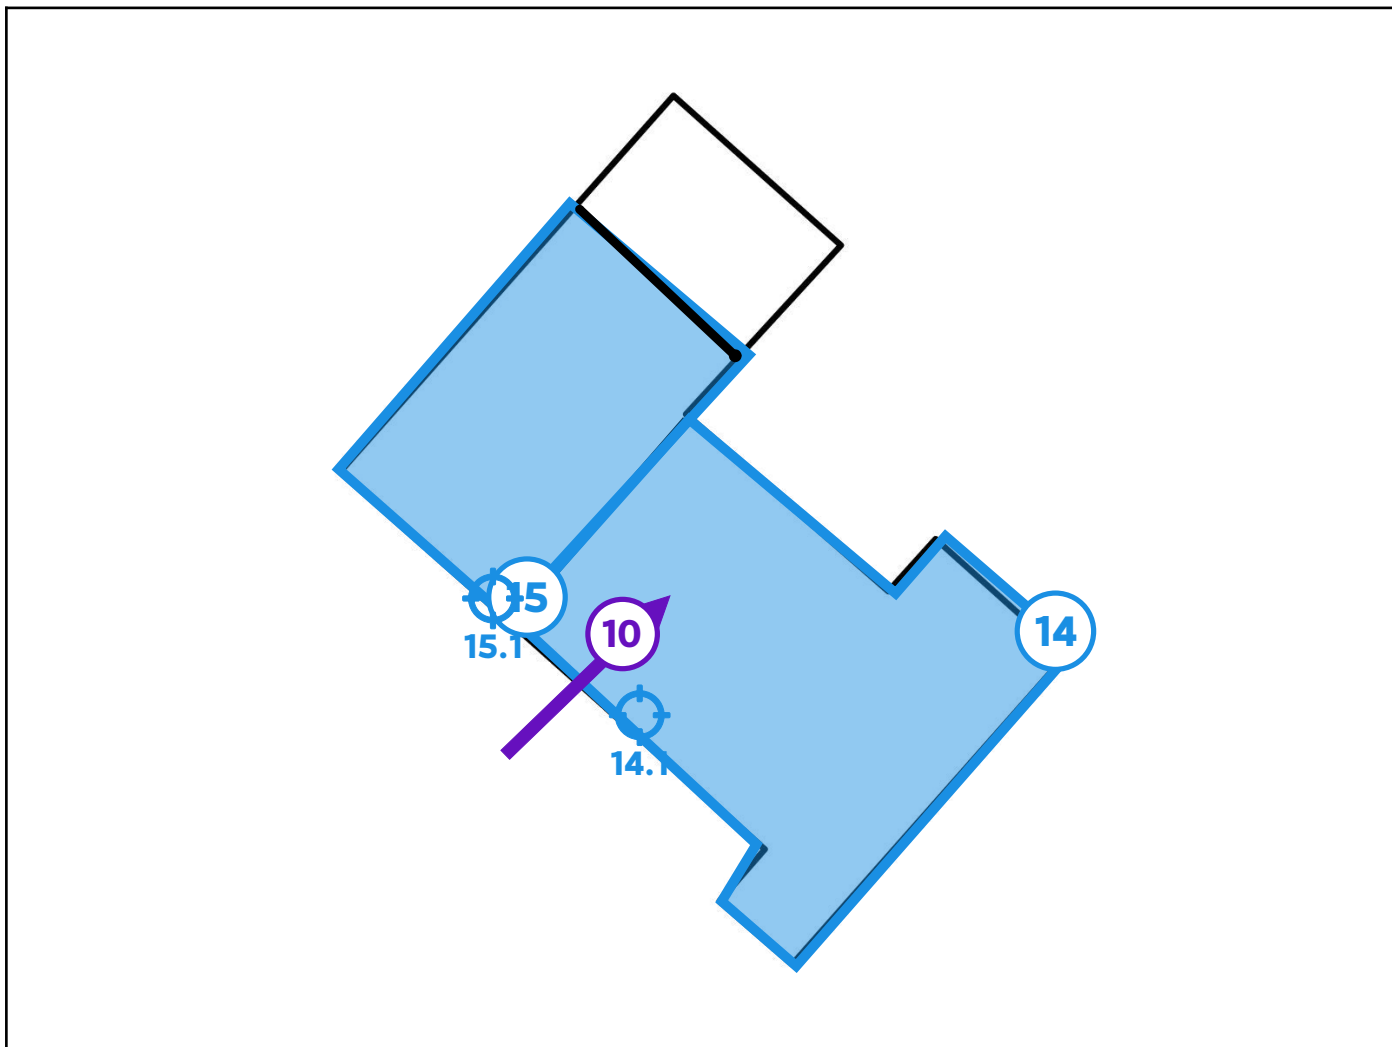
Plan 1.5: Bovenaanzicht

Beschrijving	Type	Actie
10. schoorsteen	Beperking	-
14. Roofing dak woning	Geen asbest	-
14.1 Code: M04	Puntmonster	-
15. Roofing dak magazijn	Geen asbest	-
15.1 Code: M05	Puntmonster	-

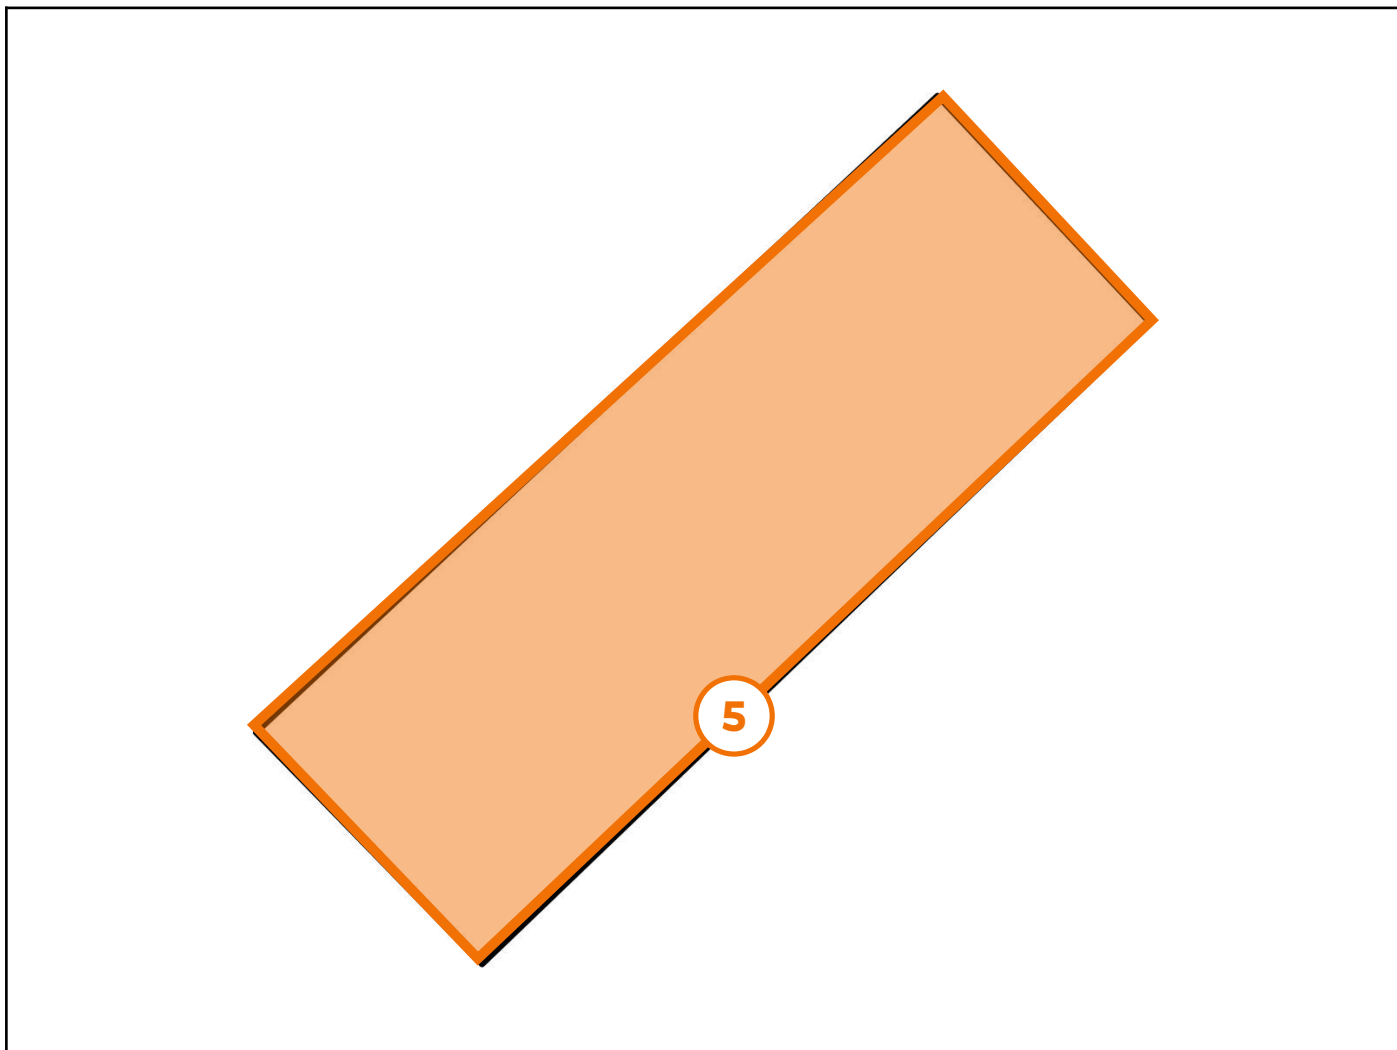
Plan 2.1: Bijgebouw

Beschrijving	Type	Actie
5. golfplaten bijgebouw	Asbestmateriaal	Verwijderen

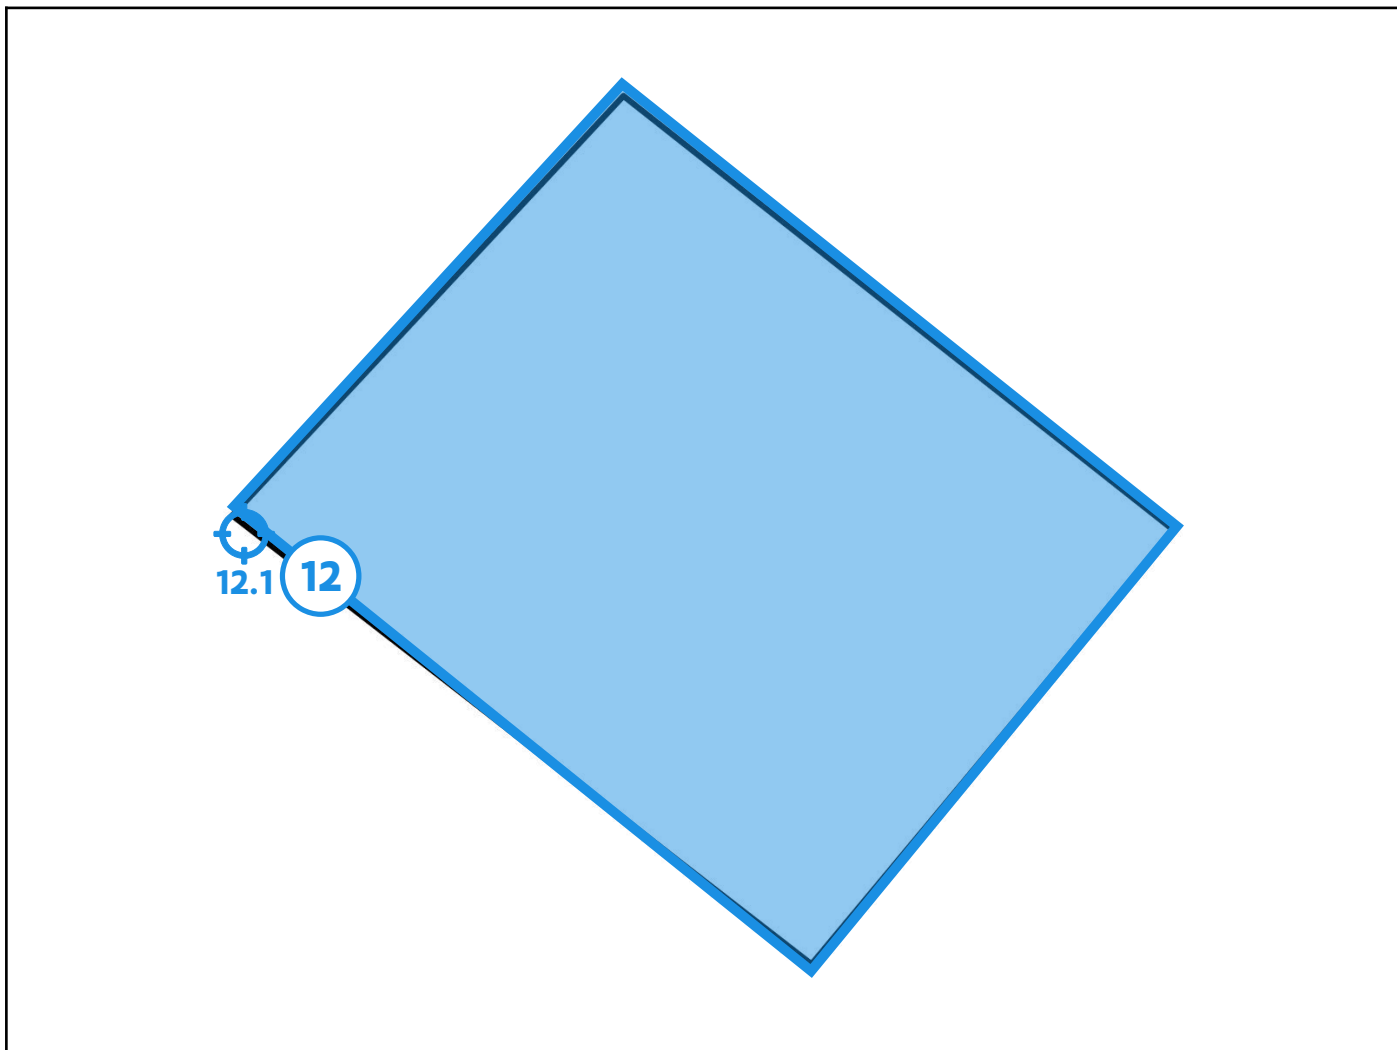
Plan 3.1: Tuinhuis

Beschrijving	Type	Actie
12. Shingle tuinhuis	Geen asbest	-
12.1 Code: M06	Puntmonster	-

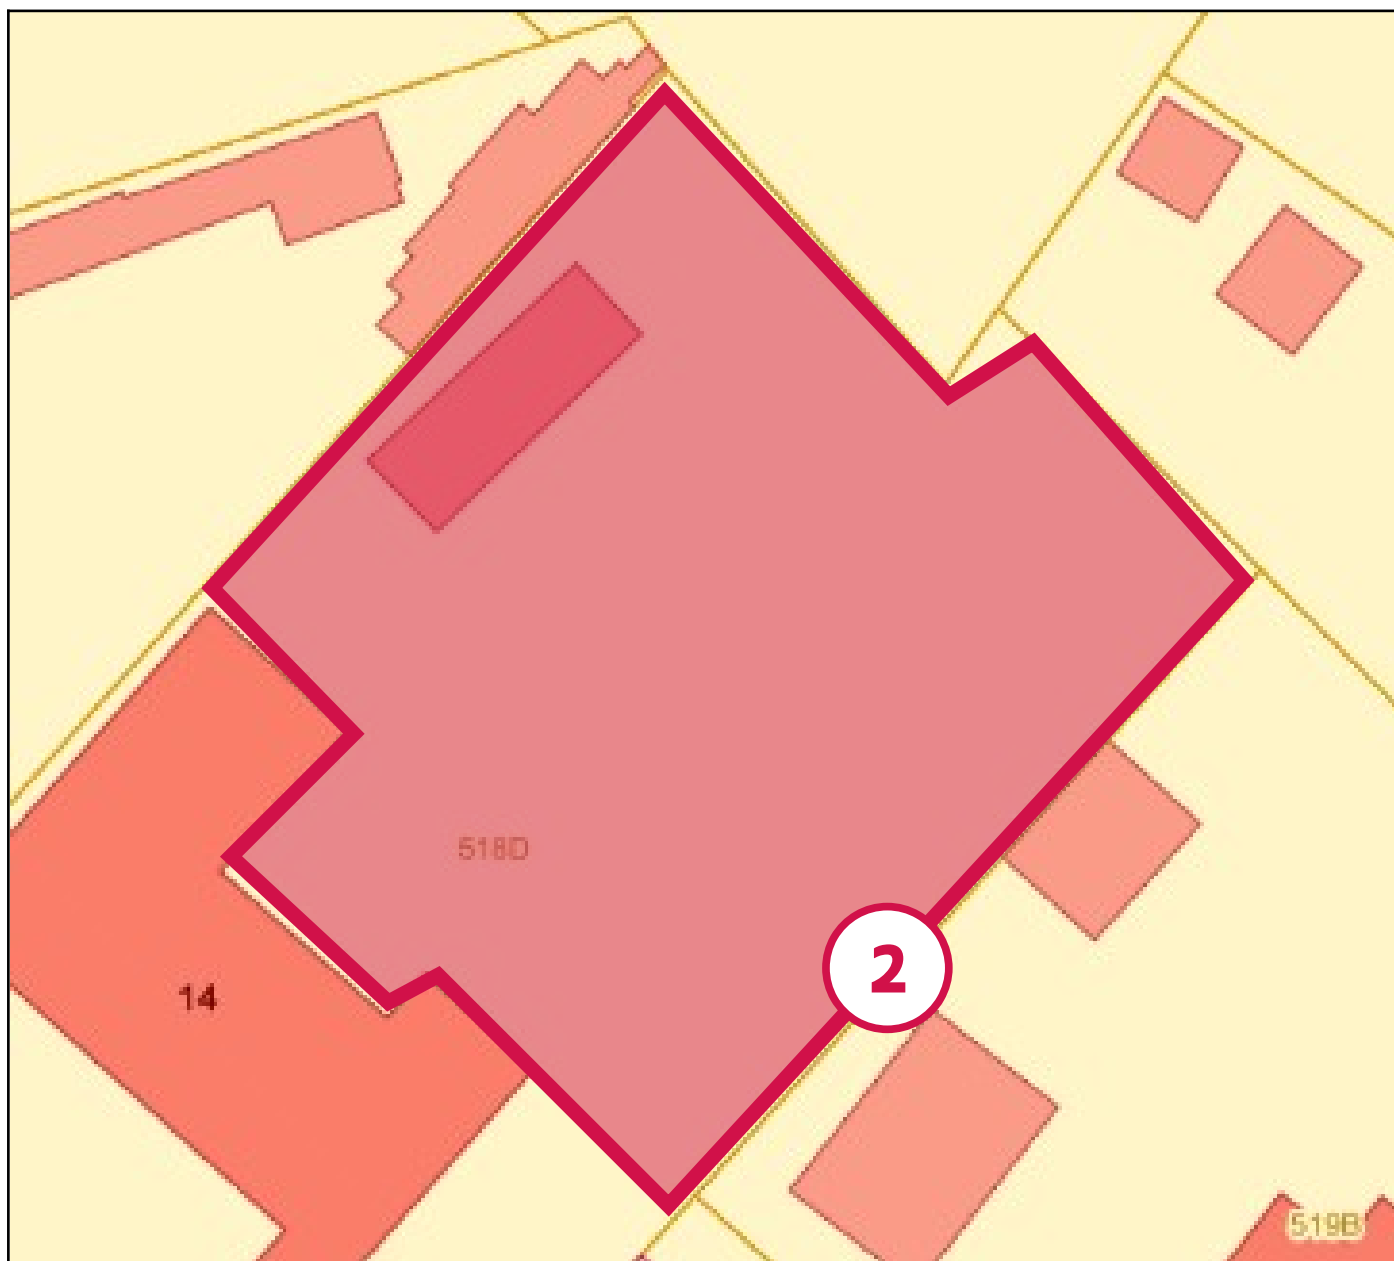
Plan 4.1: Vaststellingen buiten de constructies

Beschrijving	Type	Actie
2. Losliggende golfplaten	Asbestmateriaal	Dringend verwijderen

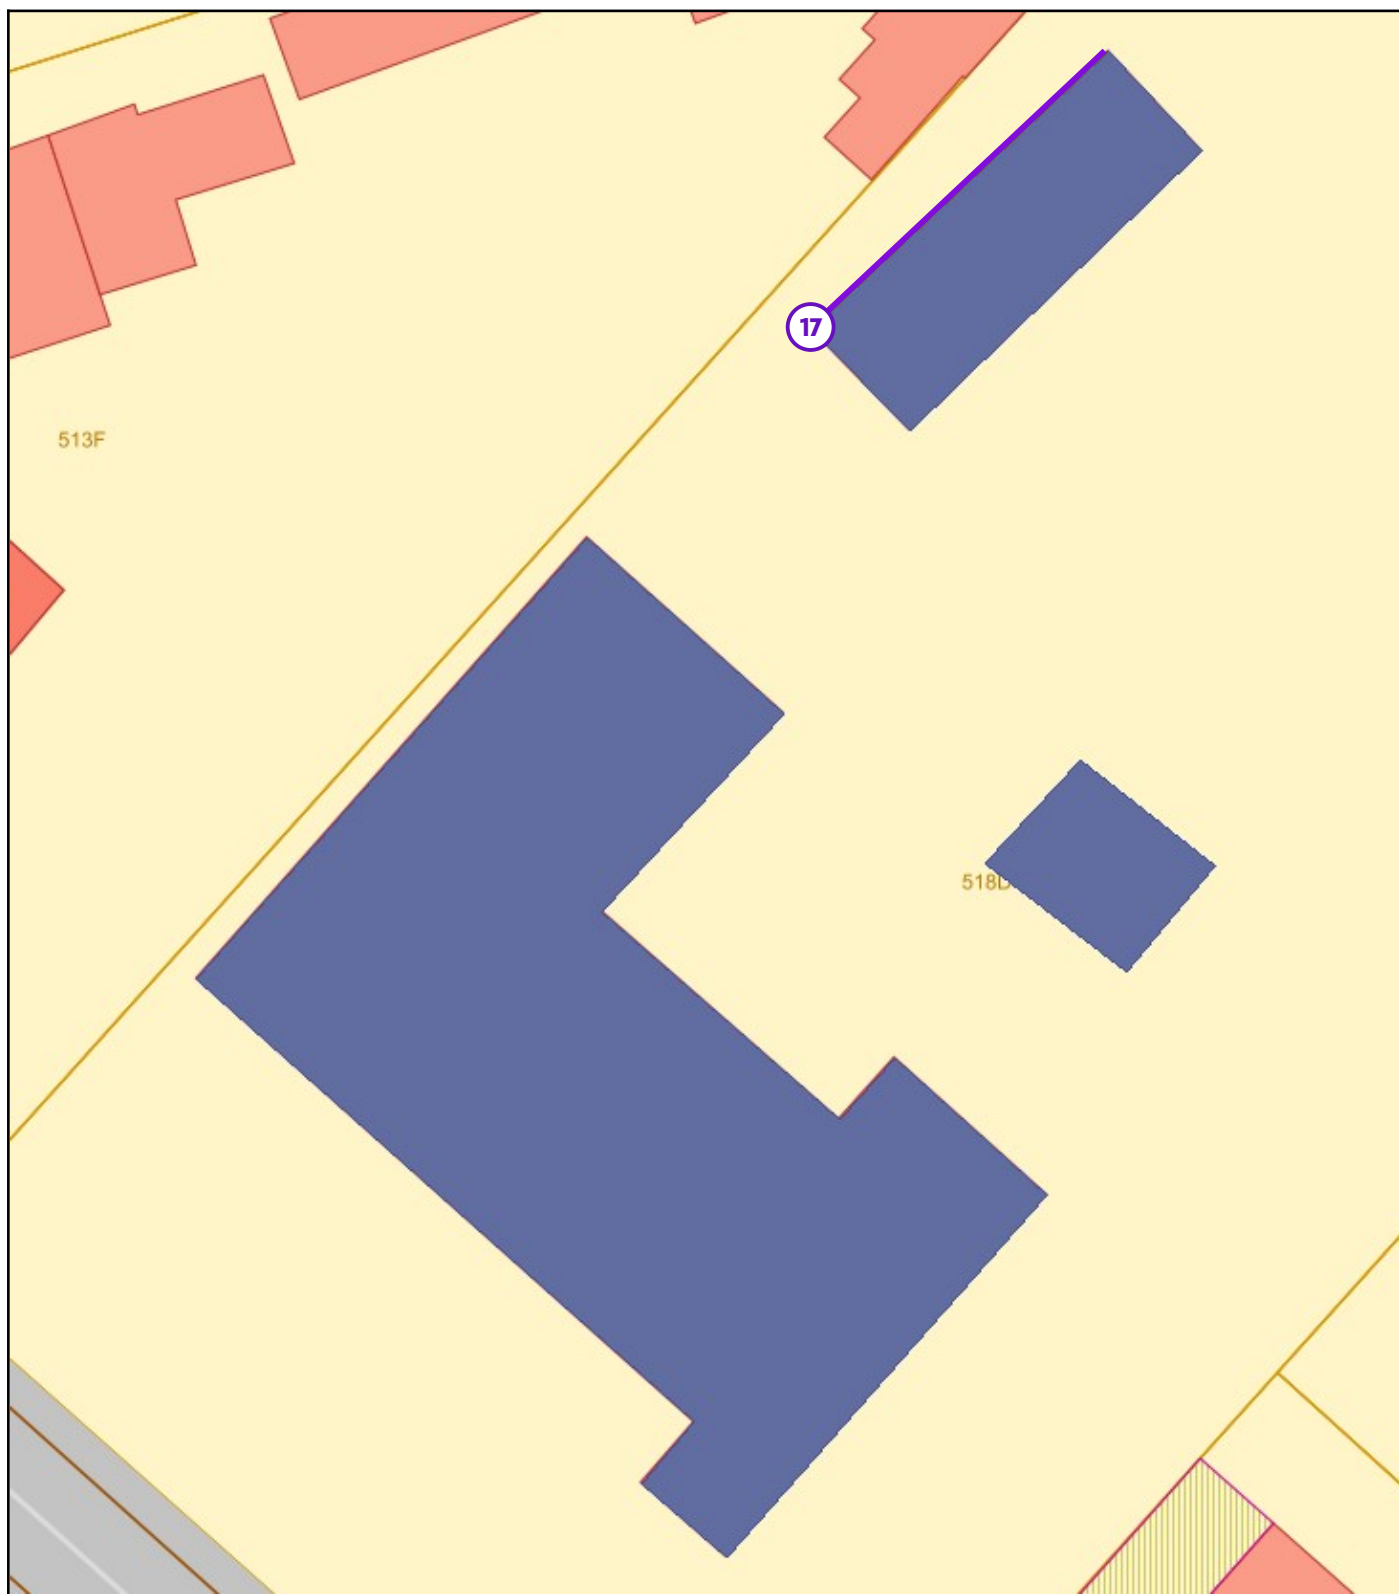
Plan 4.2: Afdruipzones/afvloeizones

17. afdruipzone golfplaten bijgebouw	Afdruipzone/afvloeizone	-
--------------------------------------	-------------------------	---

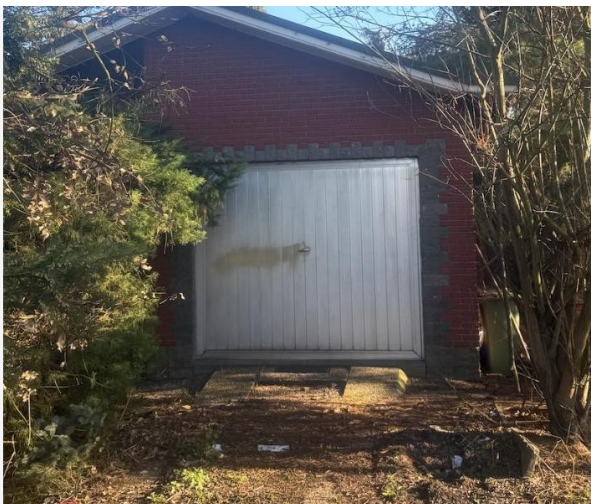
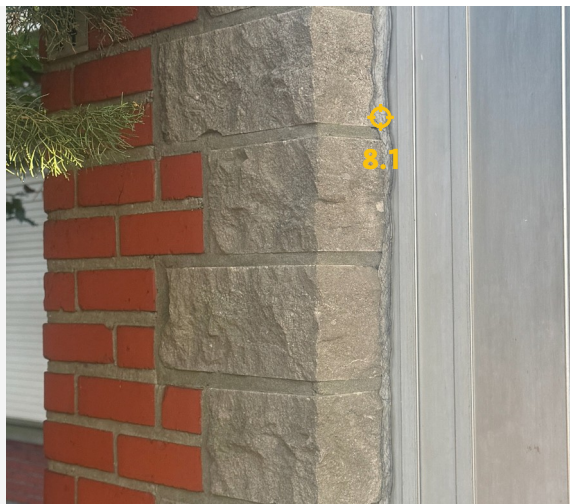
Beschrijving	glasal deuren/ramen
Omgeving	Grenst aan binnen- en buitenlucht
Primaire drager	Wandopening verticaal (raam, deur, ...)
Asbestmateriaal	Plaat, paneel, tablet - Geëmailleerd, type Glasal
Bindmiddel van asbestmateriaal	Cement
Gebondenheid op basis van bindmiddel	Hecht
Hoeveelheid (oppervlakte - dikte - aantal)	<ul style="list-style-type: none">• 0,50 m² - 1,00 cm - 3 stuks• 2,00 m² - 1,00 cm - 1 stuk
Totaal volume	0,035 m ³
Eenvoudig bereikbaar	Ja
Bevestigingswijze	<ul style="list-style-type: none">• Geklemd
Identificatiemethode	<p>De asbestdeskundige beoordeelt het materiaal als asbestverdacht en dus asbesthoudend, en dit zonder monstername.</p> <p>Motivatie: De monstername brengt andere schade aan dan schade die inherent is aan de monstername.</p>
Destructieve handeling voor identificatie	Nee
