Asbestinventarisatetest

Pauwstraat 7, 1800 Vilvoorde

Attestnummer : 20260611-000356.002

Uitgegeven op : 12.06.2026

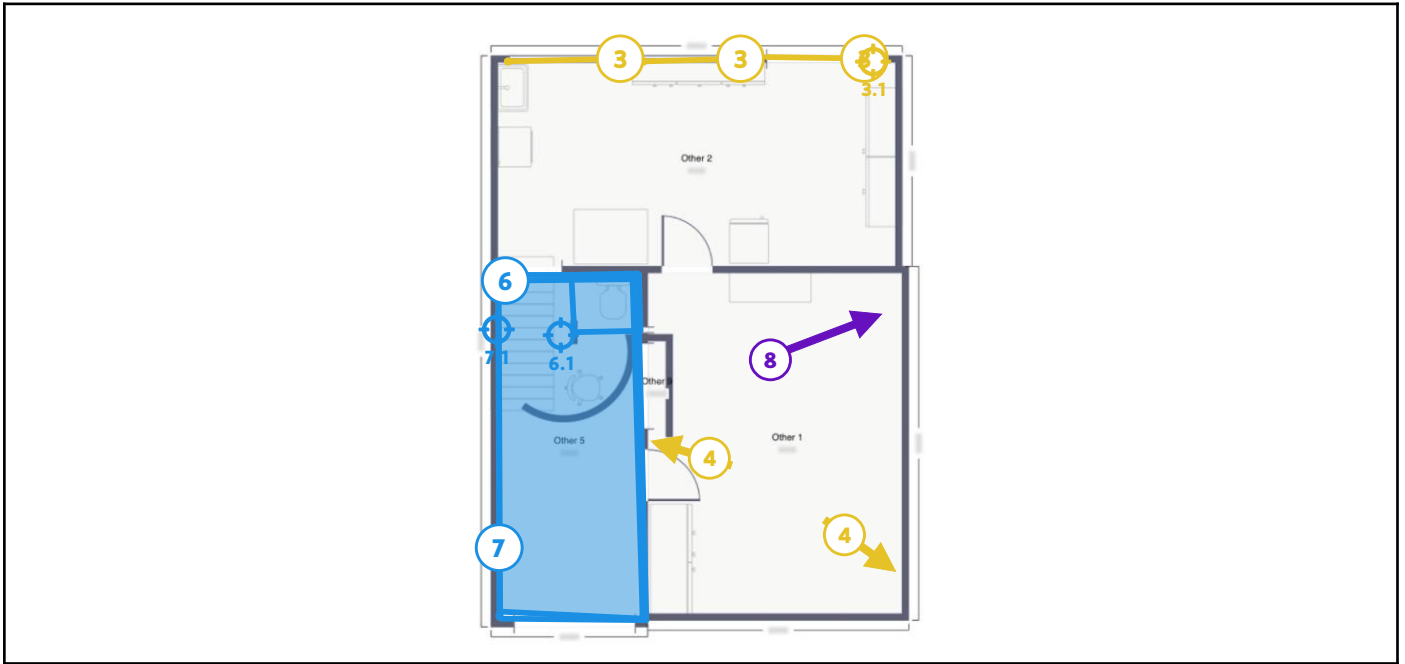
Plan 1.1: Gelijkvloers

Beschrijving	Type	Actie
3. mastiek (aluminium ramen/deuren)	Asbestmateriaal	Zorgvuldig beheren
3.1 Code: M03	Puntmonster	-
4. elektrische toepassingen	Asbestmateriaal	Zorgvuldig beheren
6. Pleister plafond	Geen asbest	-
6.1 Code: M02	Mengmonster	-
7. pleister muren	Geen asbest	-
7.1 Code: M01	Mengmonster	-
8. CV	Overige ruimte of materiaal	-

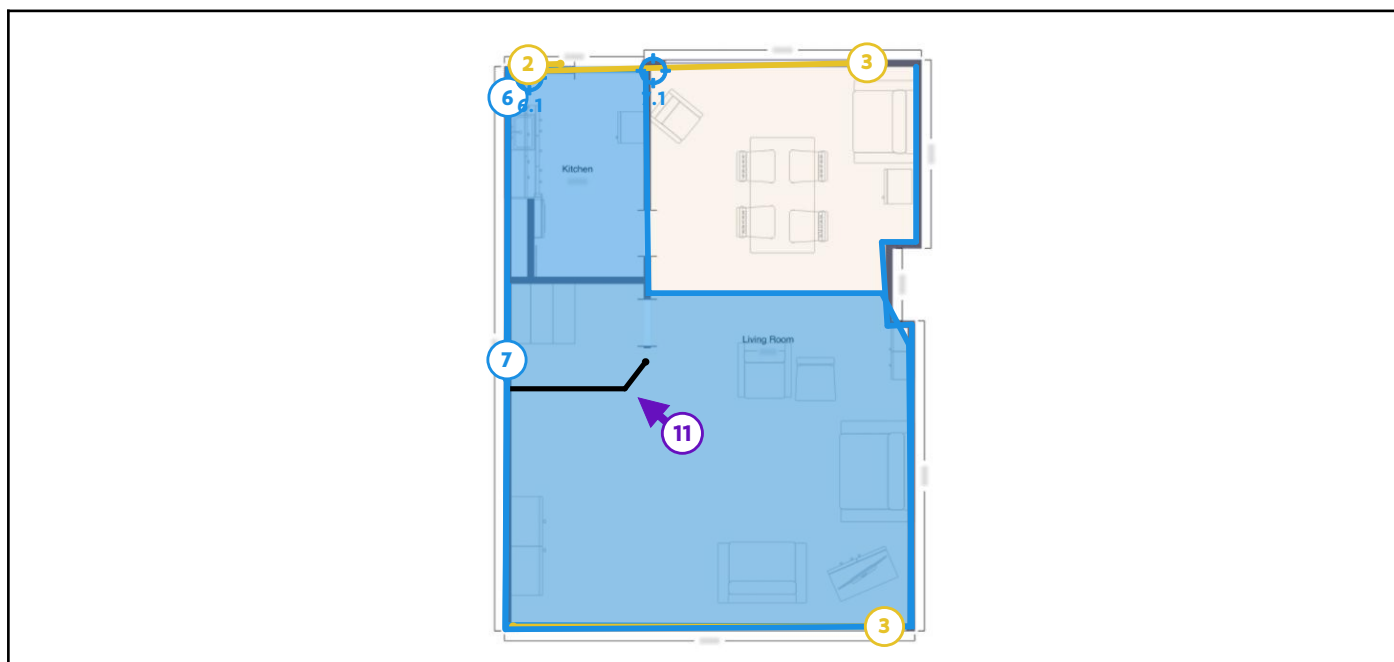
Plan 1.2: 1ste verdieping

Beschrijving	Type	Actie
2. glasal plaat deur tuinkant	Asbestmateriaal	Zorgvuldig beheren
3. mastiek (aluminium ramen/deuren)	Asbestmateriaal	Zorgvuldig beheren
6. Pleister plafond	Geen asbest	-
6.1 Code: M02	Mengmonster	-
7. pleister muren	Geen asbest	-
7.1 Code: M01	Mengmonster	-
11. haard	Overige ruimte of materiaal	-

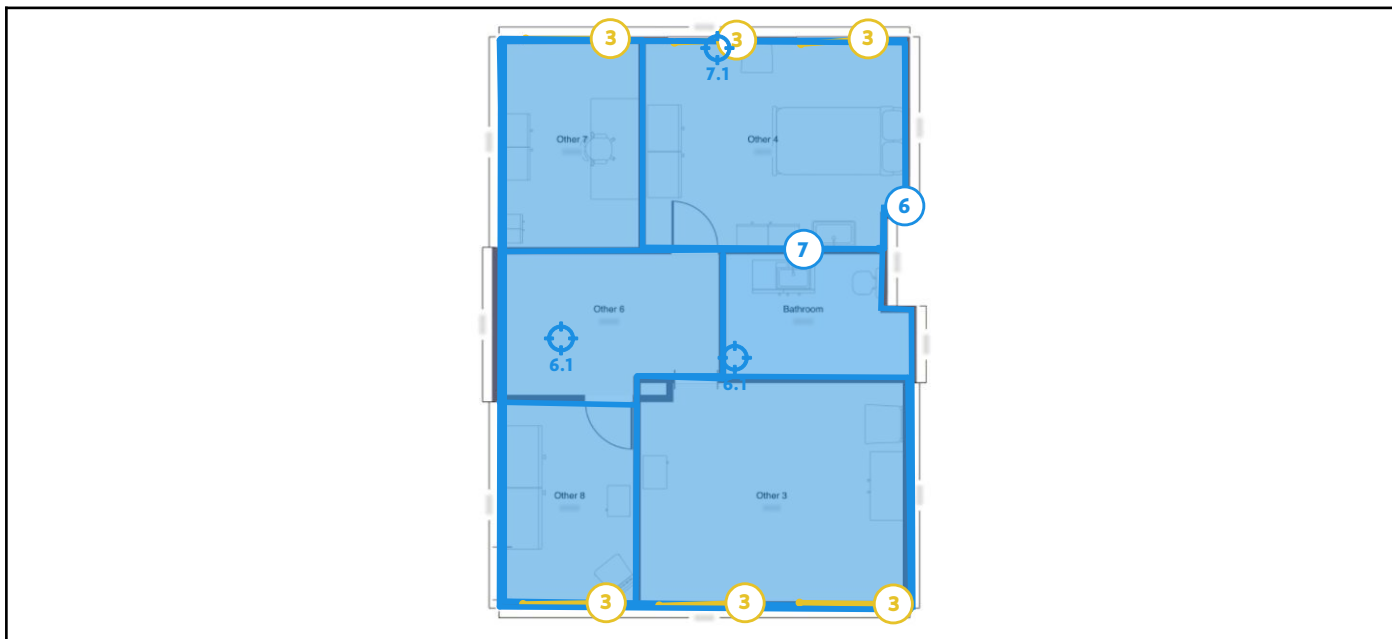
Plan 1.3: 2de verdieping

Beschrijving	Type	Actie
3. mastiek (aluminium ramen/deuren)	Asbestmateriaal	Zorgvuldig beheren
6. Pleister plafond	Geen asbest	-
6.1 Code: M02	Mengmonster	-
7. pleister muren	Geen asbest	-
7.1 Code: M01	Mengmonster	-

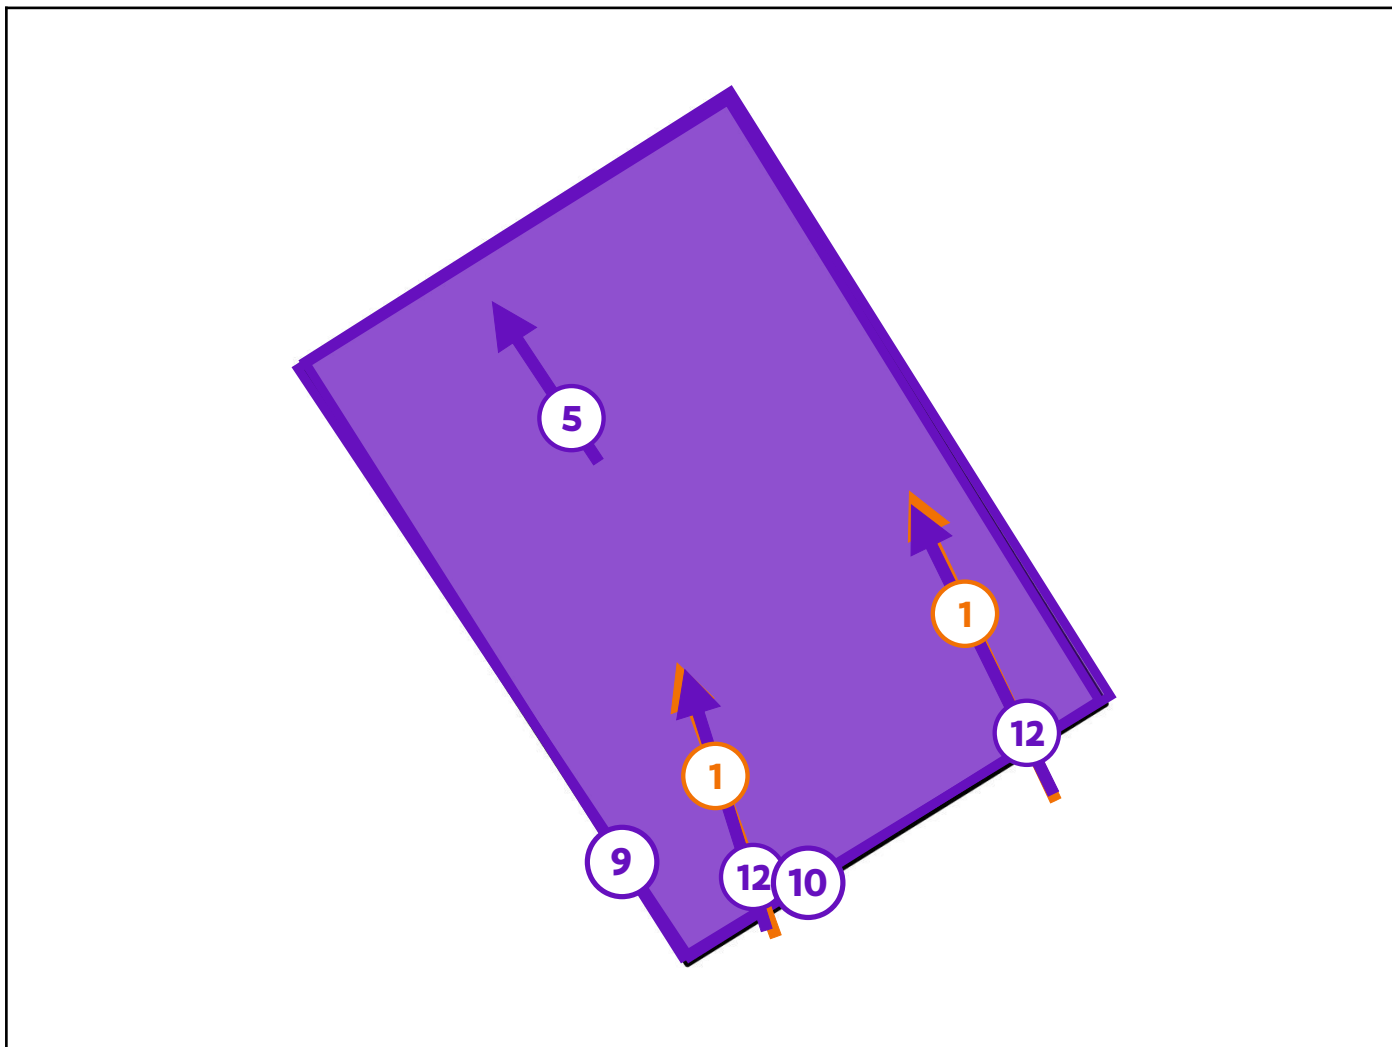
Plan 1.4: Zolder / Dak

Beschrijving	Type	Actie
1. cementering schoorsteen (niet bemonsterd)	Asbestmateriaal	Verwijderen
5. radiator	Advies	-
9. onderdak	Overige ruimte of materiaal	-
10. dakbedekking	Overige ruimte of materiaal	-
12. rookgaskanalen	Overige ruimte of materiaal	-
