Asbestinventarisatetest

Houwstraat 61, 2580 Putte

Attestnummer : 20240630-000070.000

Uitgegeven op : 30.06.2024

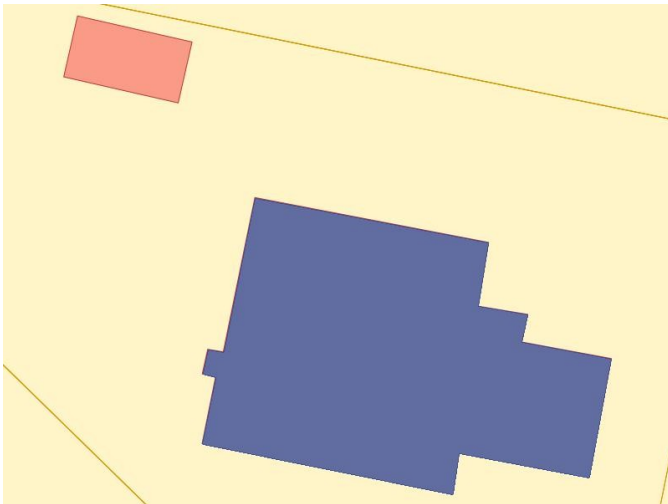
Zone 1: Hoofdgebouw

- 3 Asbestmaterialen**
- 2 Beperkingen**
- 0 Uitsluitingen
- 0 Roerende goederen
- 0 Puin, steenslag, (water)bodem
- 1 Adviezen**
- 2 Geen asbest**

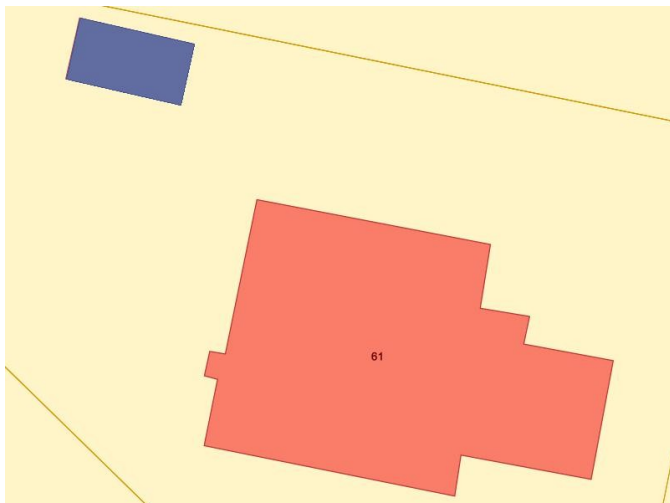
Zone 2: Bijgebouw

- 0 Asbestmaterialen
- 0 Beperkingen
- 0 Uitsluitingen
- 0 Roerende goederen
- 0 Puin, steenslag, (water)bodem
- 0 Adviezen
- 0 Geen asbest
