Asbestinventarisatetest

Dijk 24, 2861 Sint-Katelijne-Waver

Attestnummer : 20260613-000173.000

Uitgegeven op : 13.06.2026

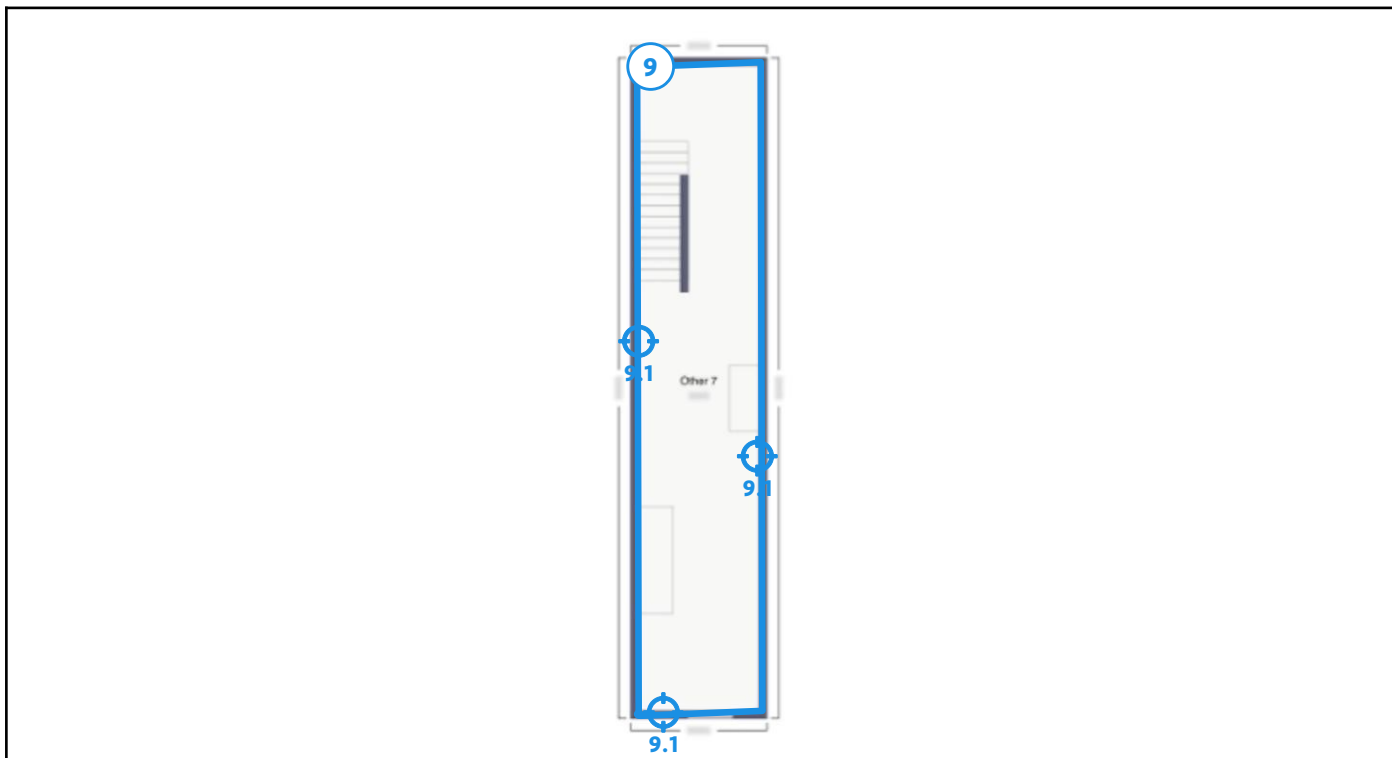
Plan 1.1: Kelder

Beschrijving	Type	Actie
9. Cementering kelder	Geen asbest	-
9.1 Code: M03	Mengmonster	-

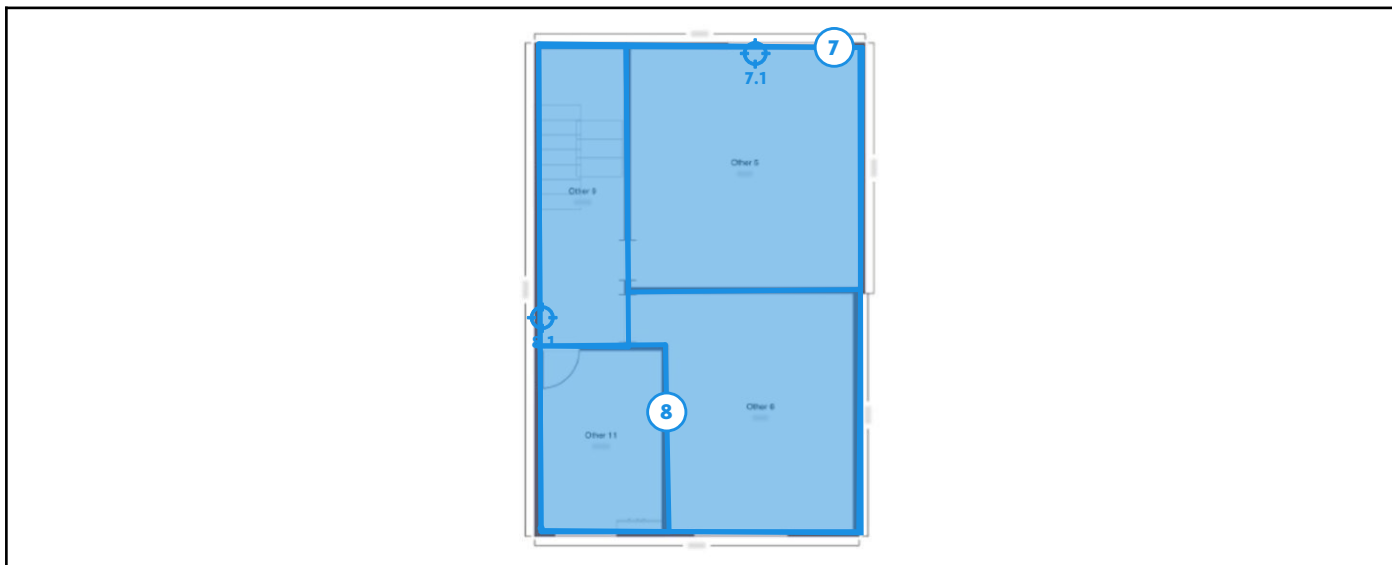
Plan 1.3: 1ste verdieping

Beschrijving	Type	Actie
7. Pleister plafond	Geen asbest	-
7.1 Code: M02	Mengmonster	-
8. Pleister muren	Geen asbest	-
8.1 Code: M01	Mengmonster	-

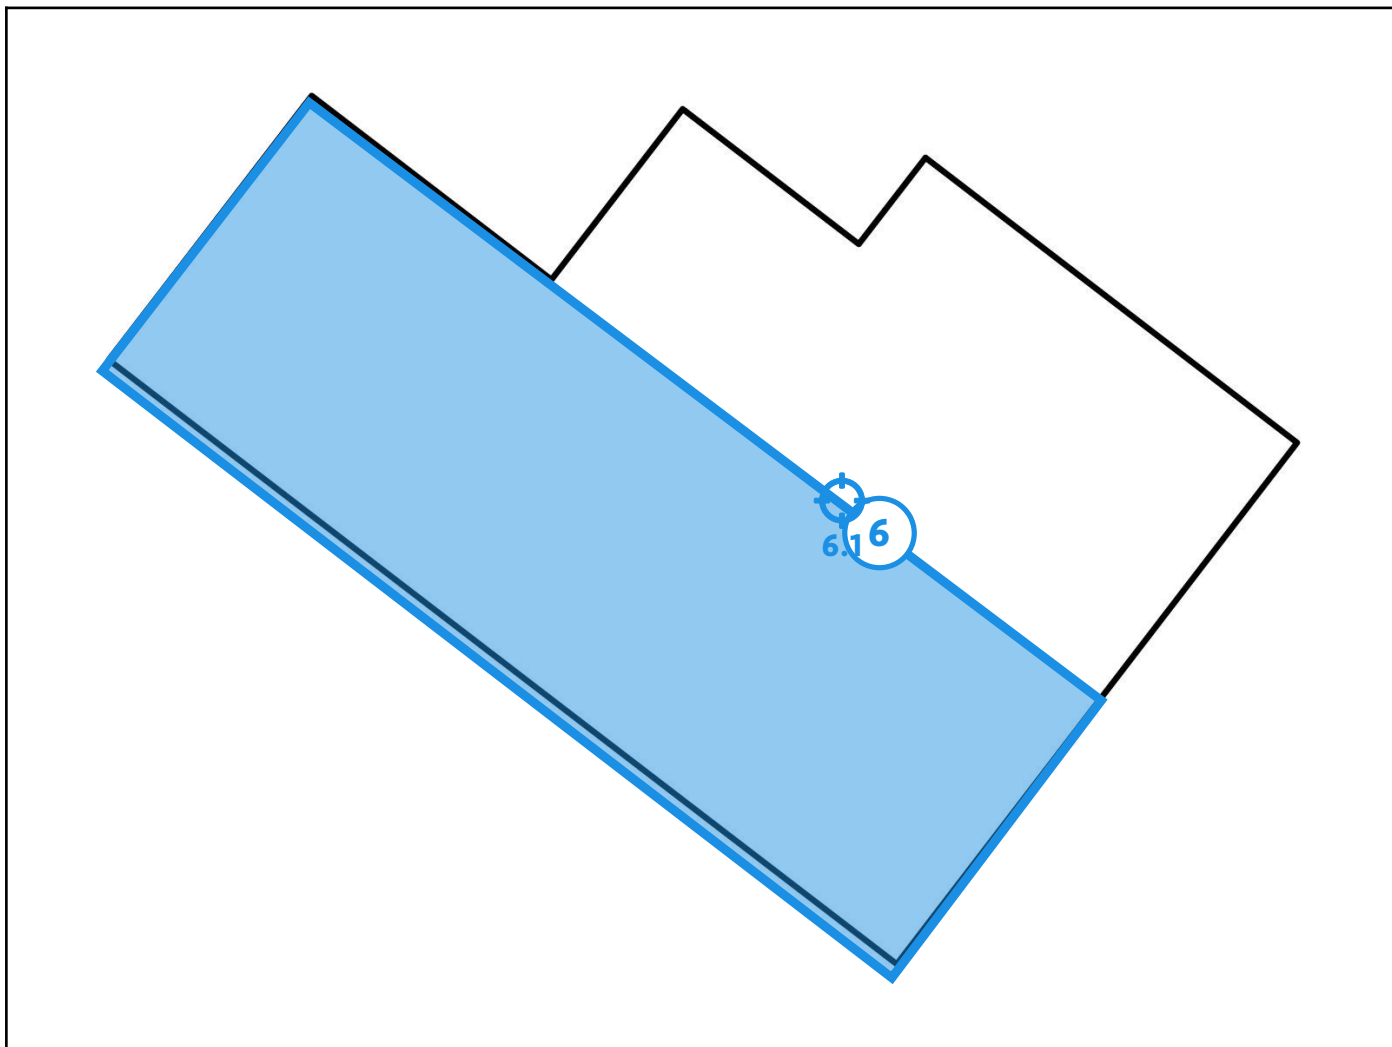
Plan 2.1: Bijgebouw 1

Beschrijving	Type	Actie
6. Golfplaten (bitumen)	Geen asbest	-
6.1 Code: M06	Puntmonster	-

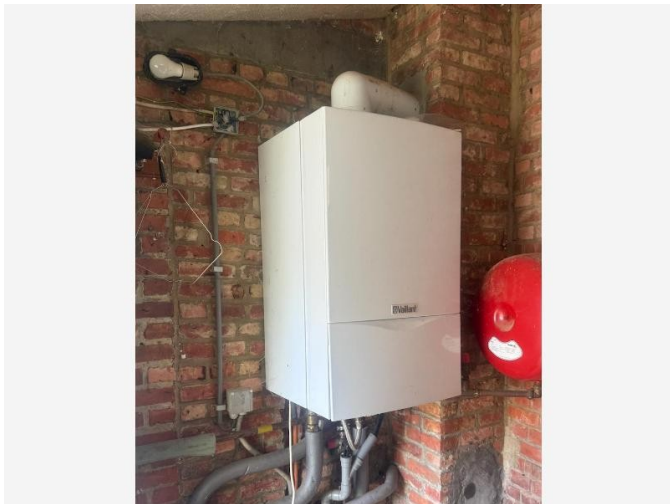
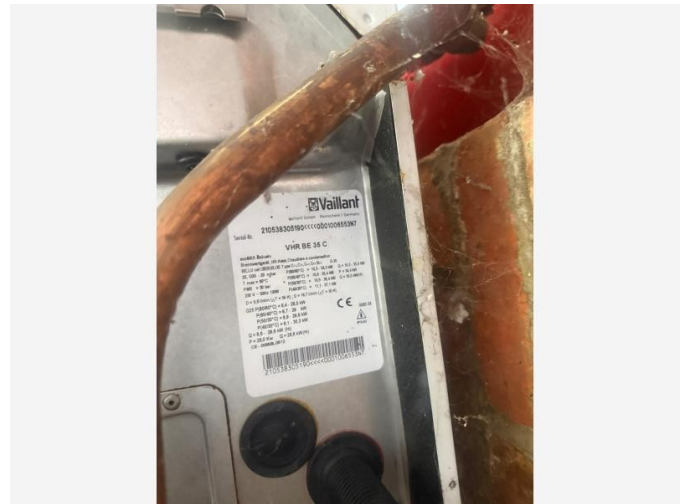
Beschrijving	Notitie	Terug te vinden op plannen
Fiche 10: CV	FD : 2005	Plan 1.5: Kot achterkant hoofdgebouw / Bovenaanzicht
Fiche 11: onderdak	-	Plan 1.4: Zolder
Fiche 12: rookgaskanaal CV	-	Plan 1.5: Kot achterkant hoofdgebouw / Bovenaanzicht
