Asbestinventarisatetest

Kerselaarlan 2, 2220 Heist-op-den-Berg

Attestnummer : 20260616-000045.000

Uitgegeven op : 16.06.2026

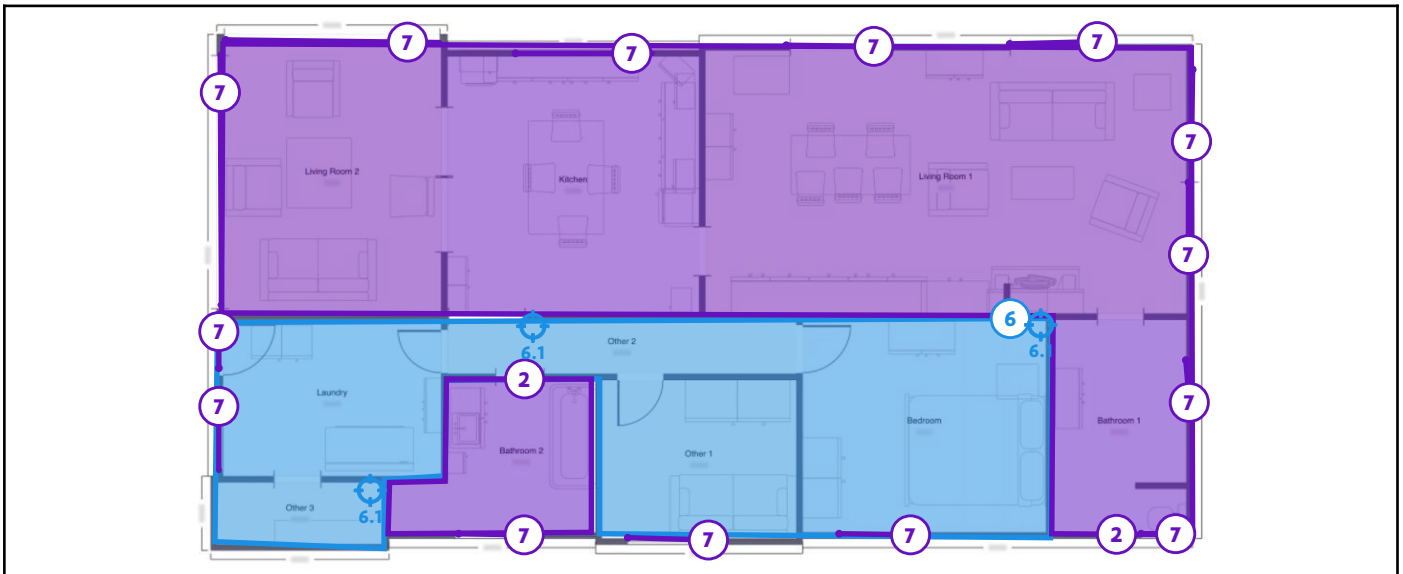
Plan 1.1: Gelijkvloers

Beschrijving	Type	Actie
2. vals plafond	Advies	-
6. Pleister plafond	Geen asbest	-
6.1 Code: M03	Mengmonster	-
7. mastiek	Overige ruimte of materiaal	-

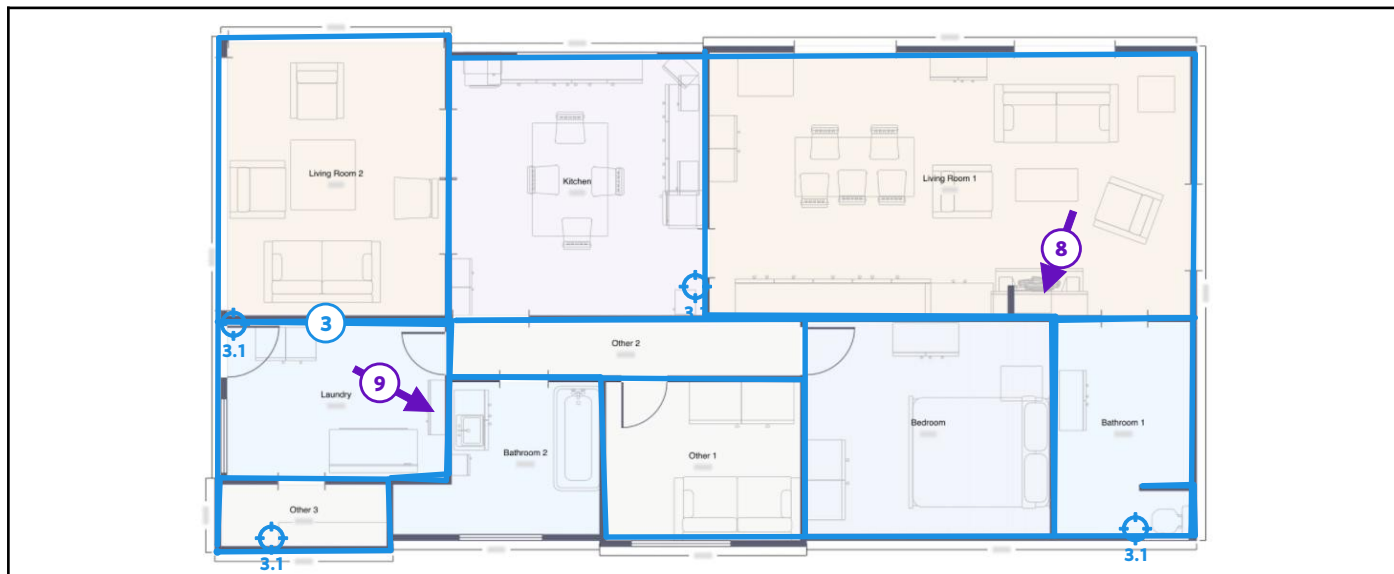
Plan 1.2: Gelijkvloers

Beschrijving	Type	Actie
3. pleister muren	Geen asbest	-
3.1 Code: M02	Mengmonster	-
8. schouw	Overige ruimte of materiaal	-
9. CV	Overige ruimte of materiaal	-

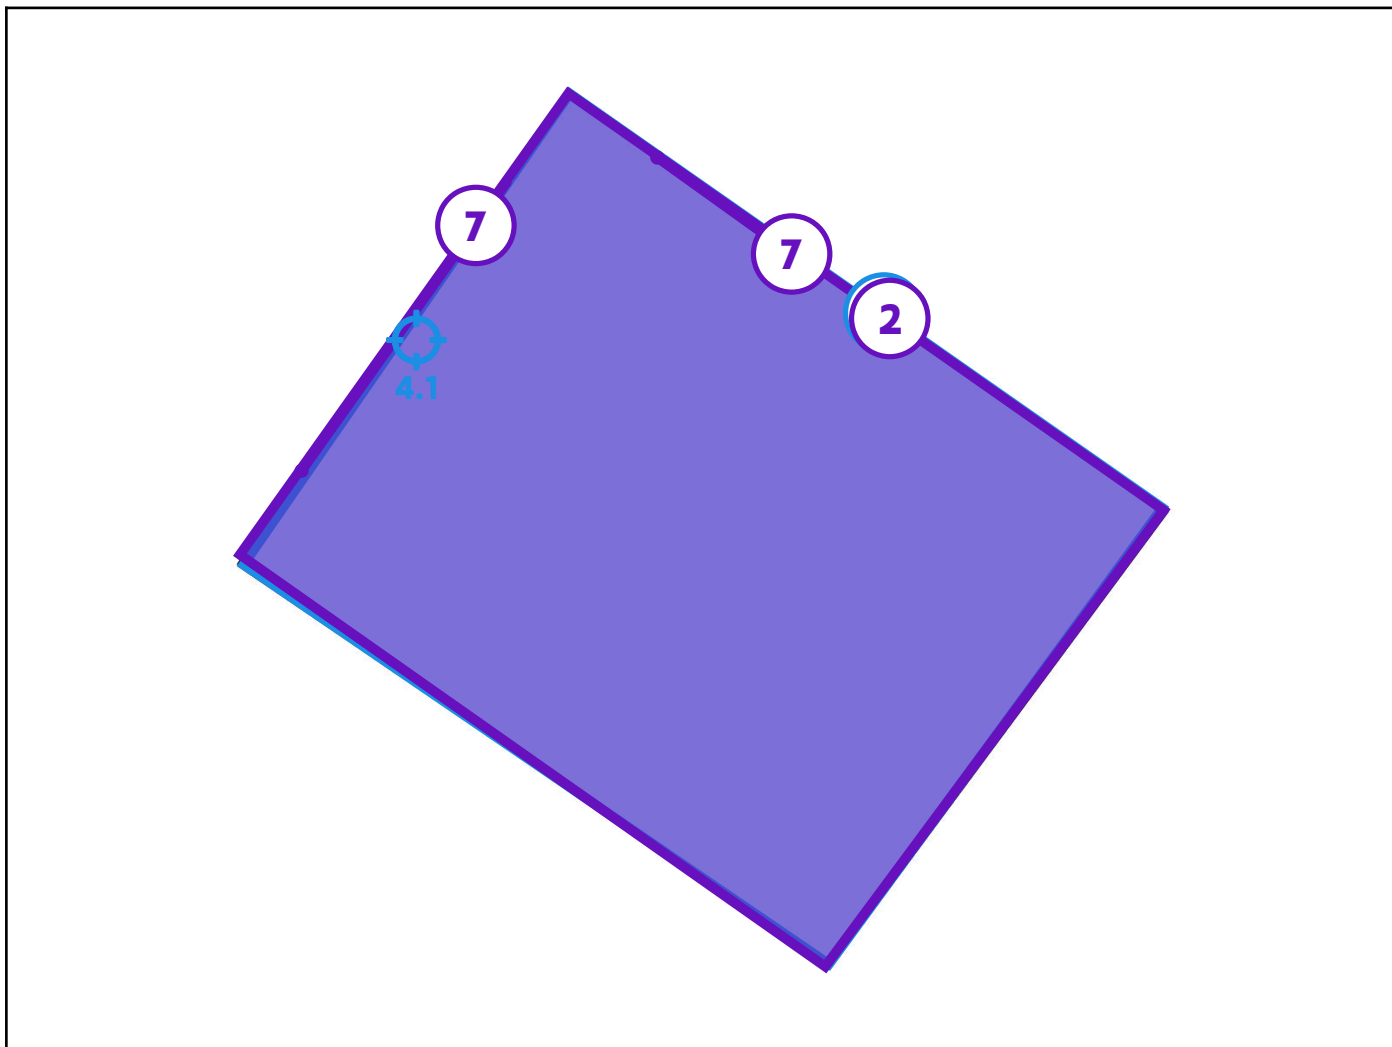
Plan 2.1: Garage

Beschrijving	Type	Actie
2. vals plafond	Advies	-
4. Roofing garage	Geen asbest	-
4.1 Code: M04	Puntmonster	-
7. mastiek	Overige ruimte of materiaal	-
