# Asbestinventarisatetest

Mechelbaan 567/4, 2580 Putte

Attestnummer : 20260613-000183.000

Uitgegeven op : 13.06.2026

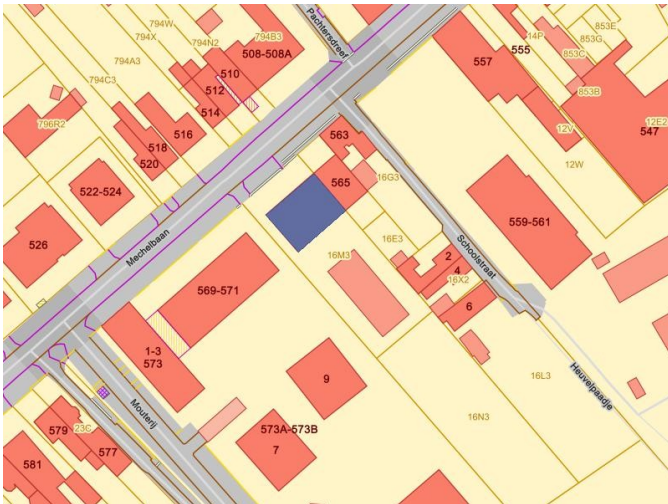
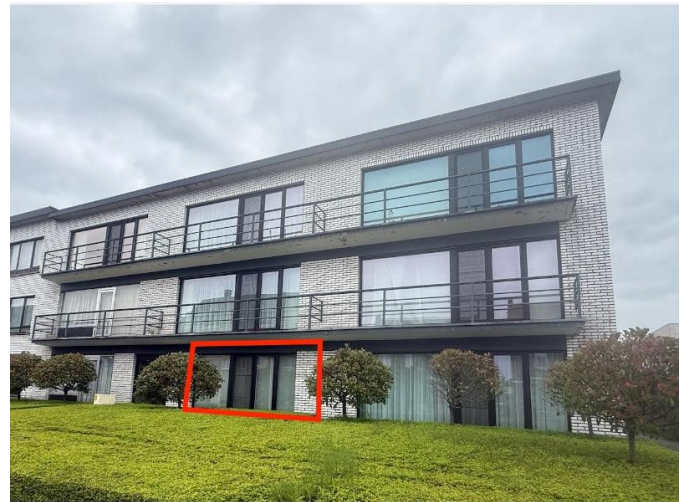
# Zone 1: Hoofdgebouw

Tijdens de inspectie vastgesteld:

- 0 Asbestmaterialen
- 0 Beperkingen
- 0 Uitsluitingen
- 0 Roerende goederen
- 0 Puin, steenslag, (water)bodem
- 0 Adviezen
- 2 Geen asbest**

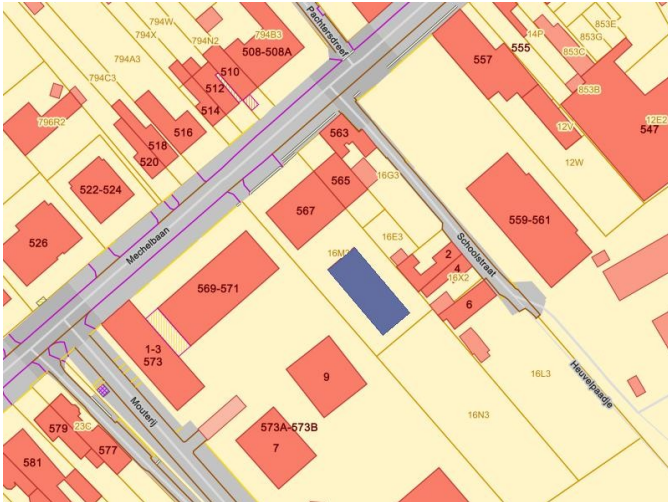
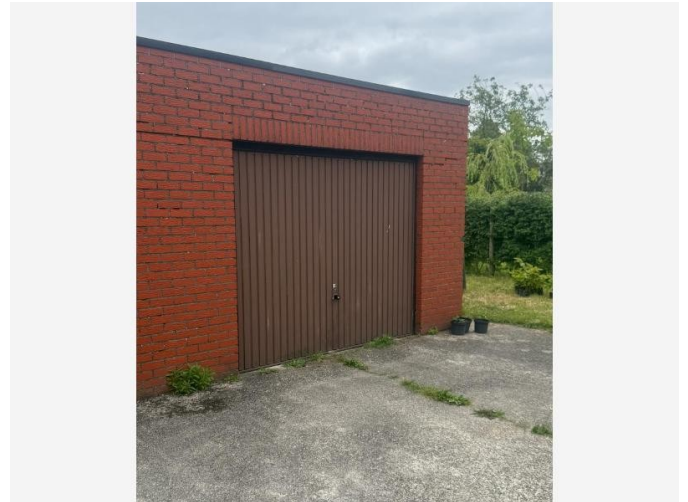
## Zone 2: Garage nummer 14

Tijdens de inspectie vastgesteld:

- 0 Asbestmaterialen
- 0 Beperkingen
- 0 Uitsluitingen
- 0 Roerende goederen
- 0 Puin, steenslag, (water)bodem
- 0 Adviezen
- 0 Geen asbest
