# Asbestinventarisatetest

Hollandstraat 165A, 2223 Heist-op-den-Berg

Attestnummer : 20260630-000269.001

Uitgegeven op : 30.06.2026

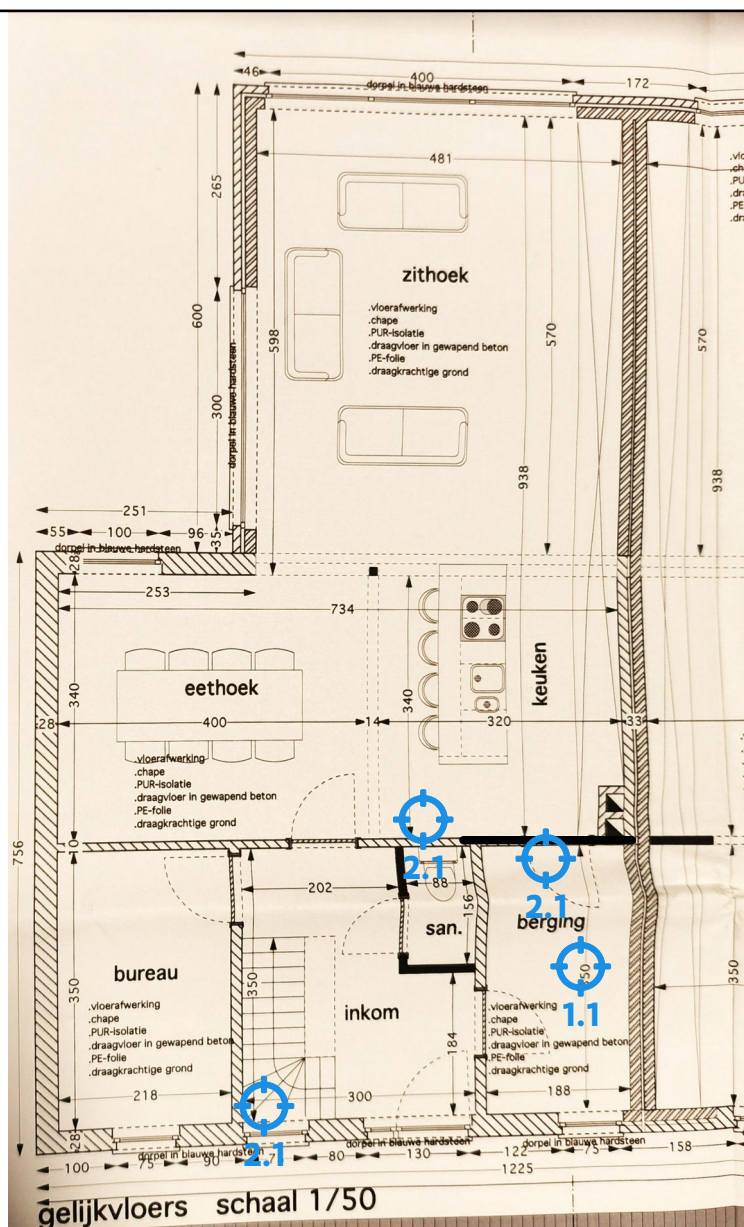
# Plan 1.1: woning gelijkvloers

Alle kit is niet verdacht  
op alle verdiepen

Alle plafonds zijn bepleisterd

Alle muren zijn bepleisterd

Beschrijving	Type	Actie
1. Plafondpleister	Geen asbest	-
1.1 Code: 2 plafond	Mengmonster	-
2. Muurpleister	Geen asbest	-
2.1 Code: 1 muren	Mengmonster	-
7. Kit niet verdacht (visueel vastgesteld)	Overige ruimte of materiaal	-

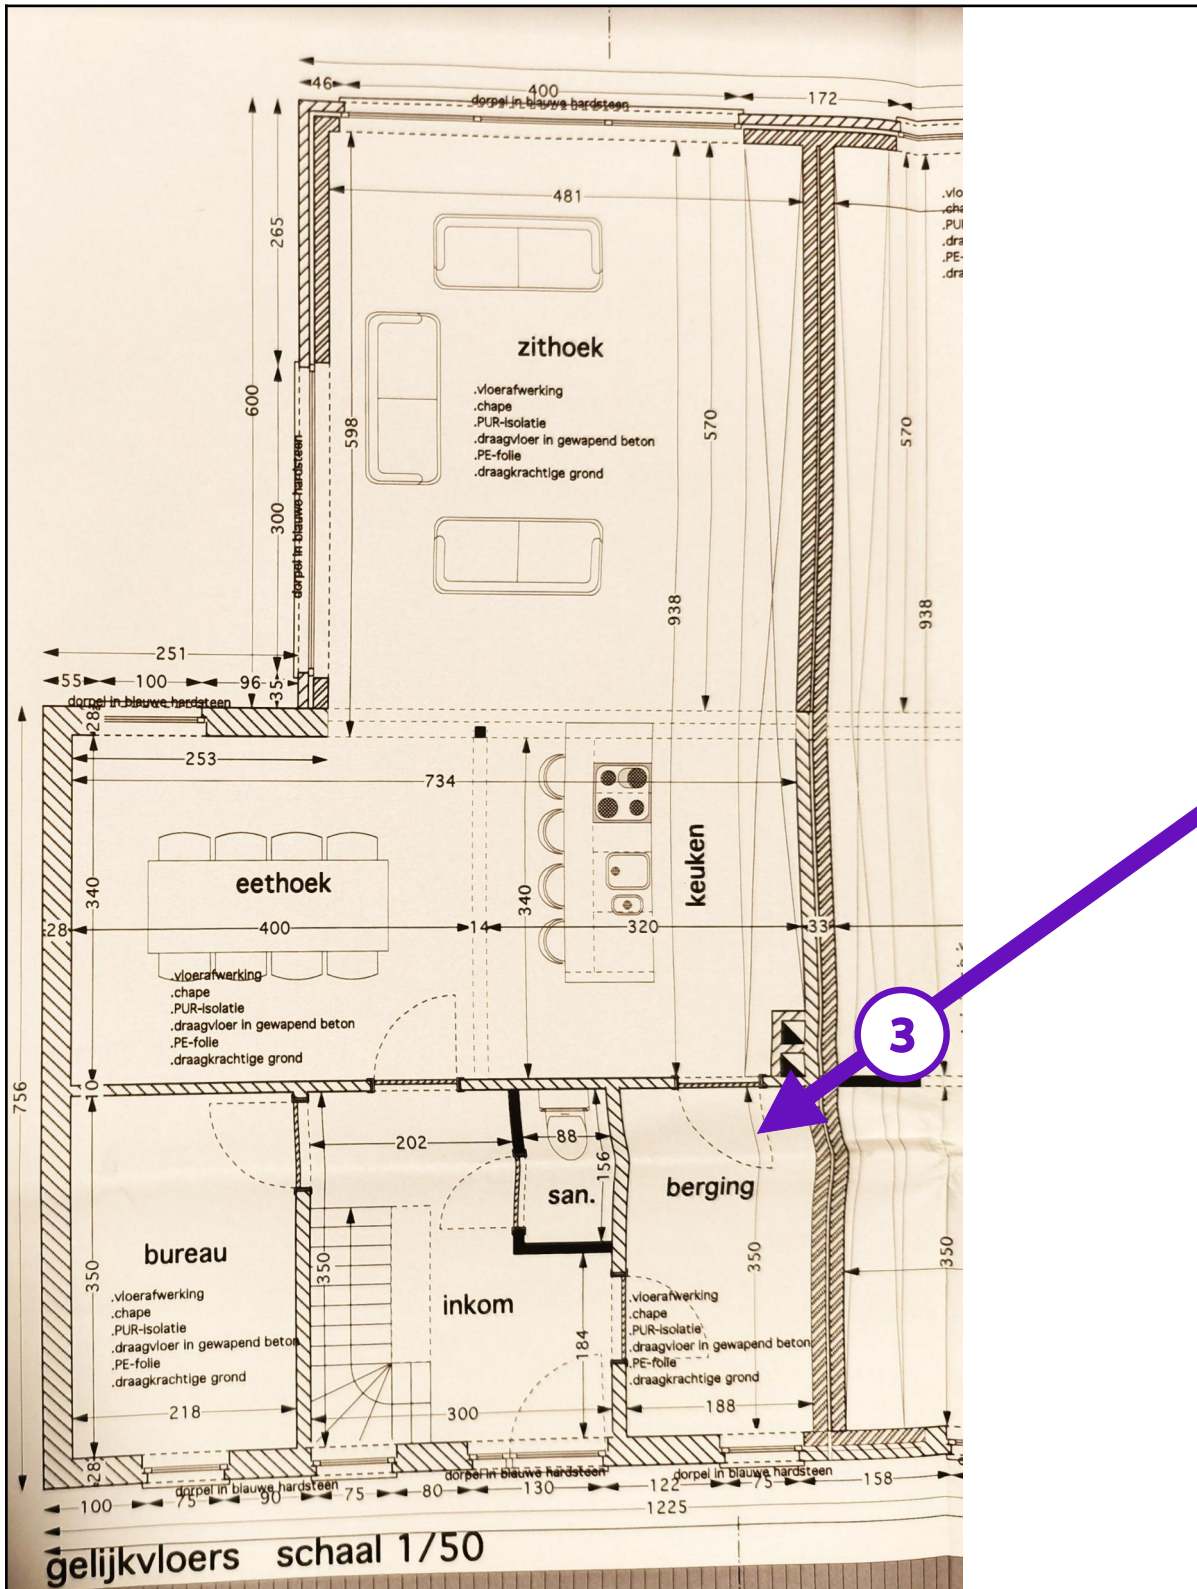
# Plan 1.2: woning gelijkvloers

3. leiding isolatie niet verdacht	Overige ruimte of materiaal	-
-----------------------------------	-----------------------------	---

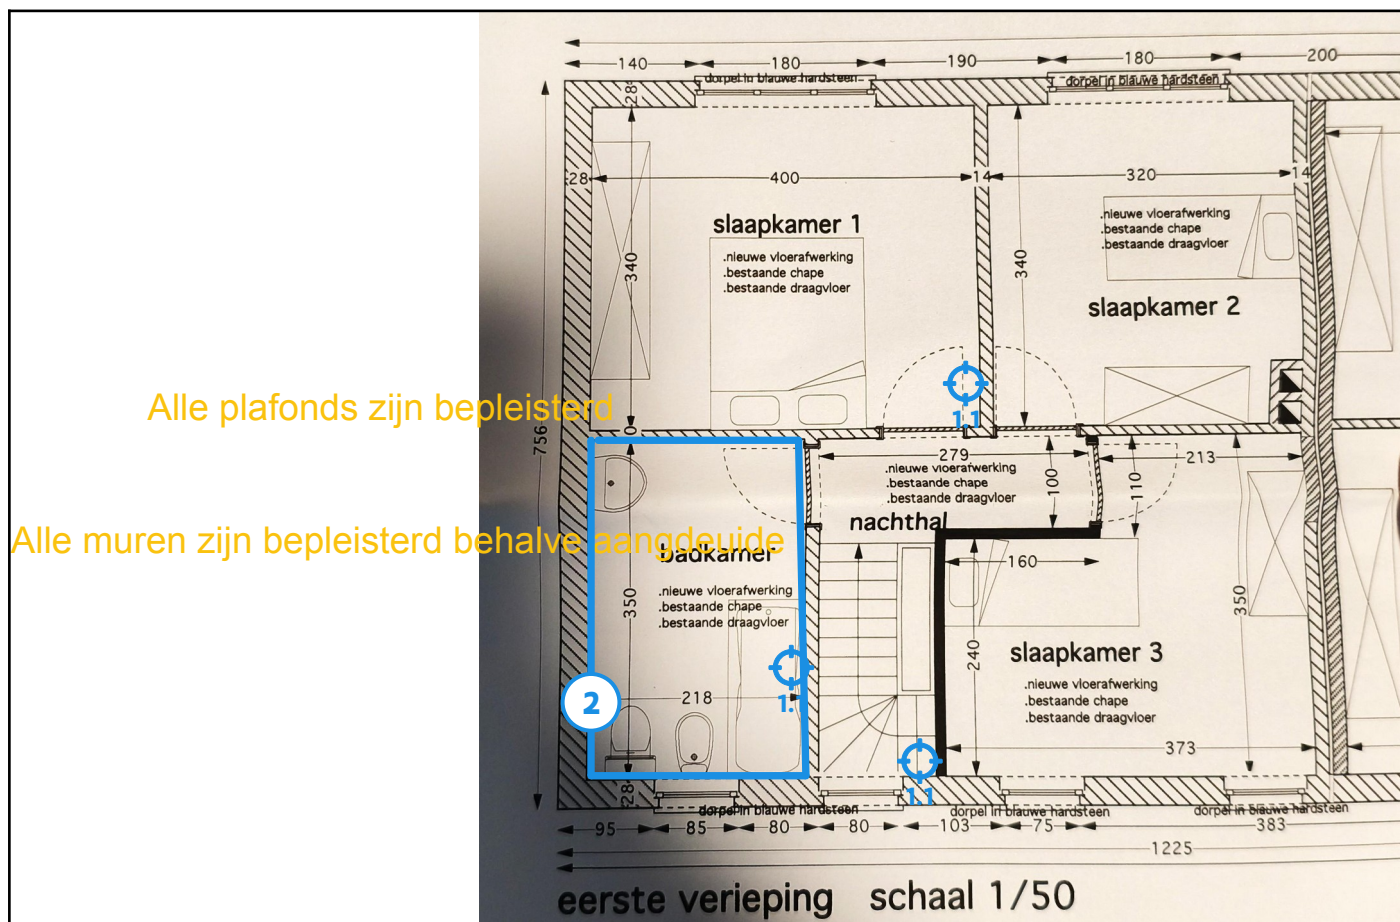
# Plan 1.3: eerste verdiep

Beschrijving	Type	Actie
1. Plafondpleister	Geen asbest	-
1.1 Code: 2 plafond	Mengmonster	-
2. Muurpleister	Geen asbest	-

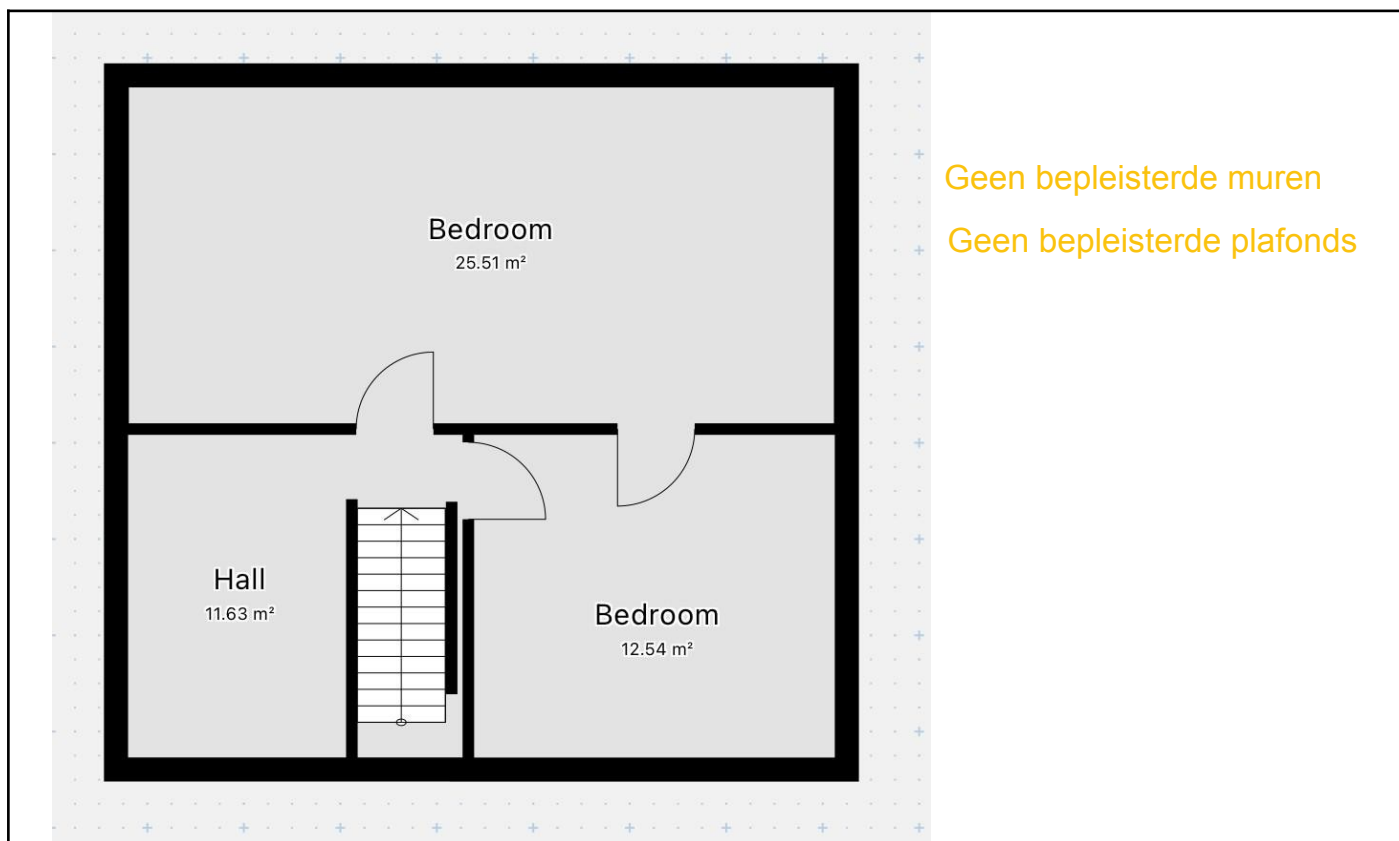
## Plan 1.4: tweede verdiep

Beschrijving	Type	Actie
1. Plafondpleister	Geen asbest	-
2. Muurpleister	Geen asbest	-

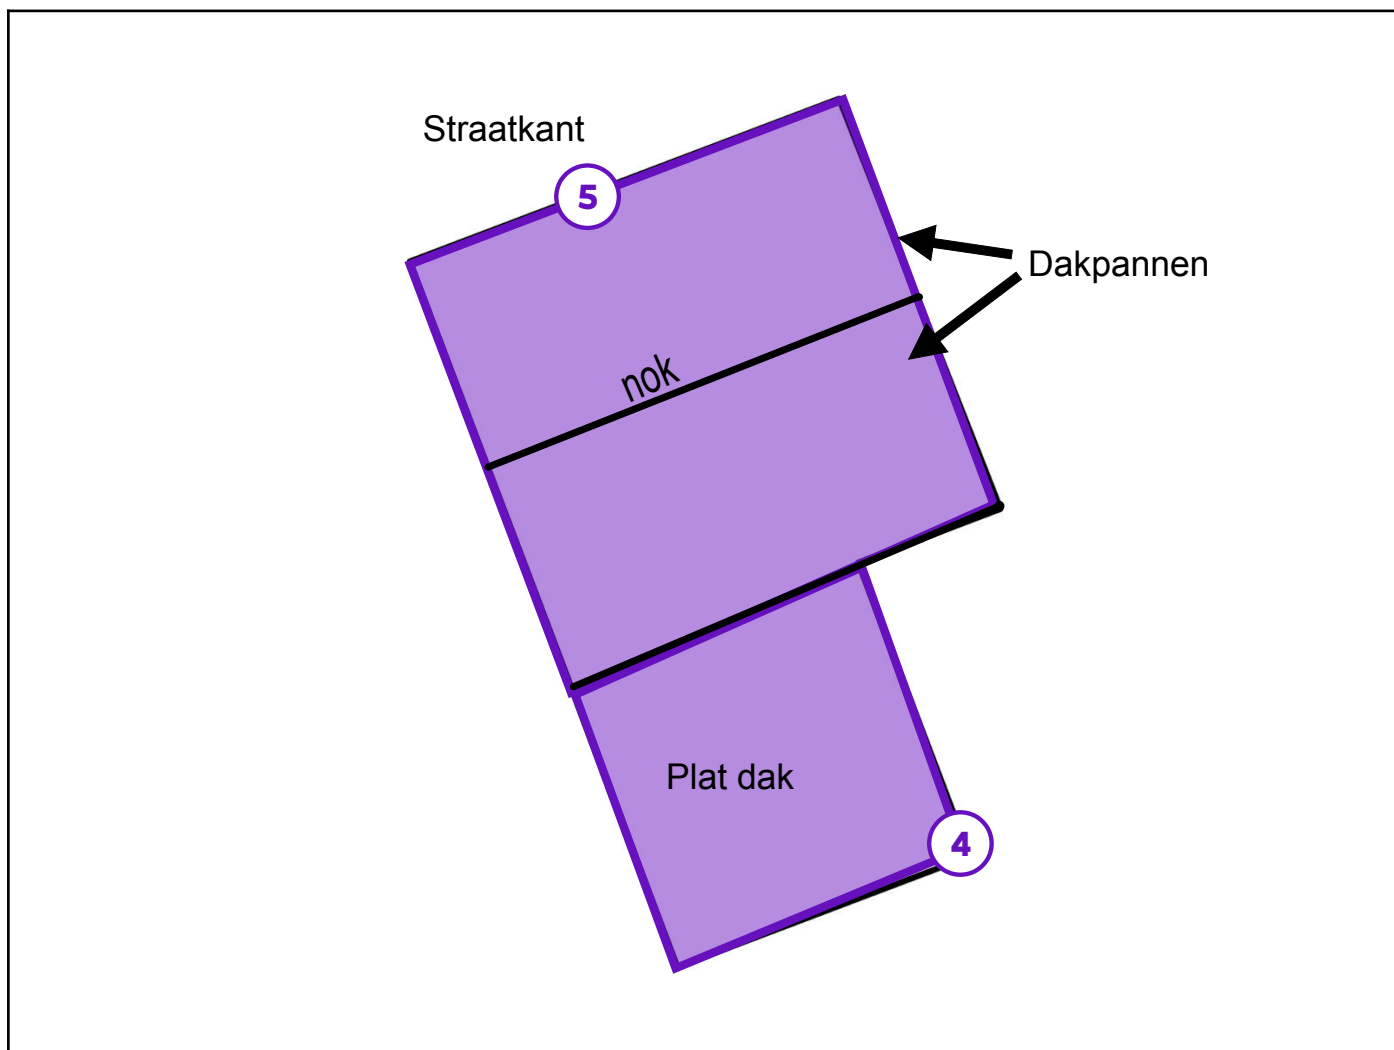
## Plan 1.5: Hoofdgebouw bovenaanzicht

Beschrijving	Type	Actie
4. Roofing/epdm plat dak (niet verdacht - factuurbewijs)	Overige ruimte of materiaal	-
5. Onderdak niet verdacht	Overige ruimte of materiaal	-

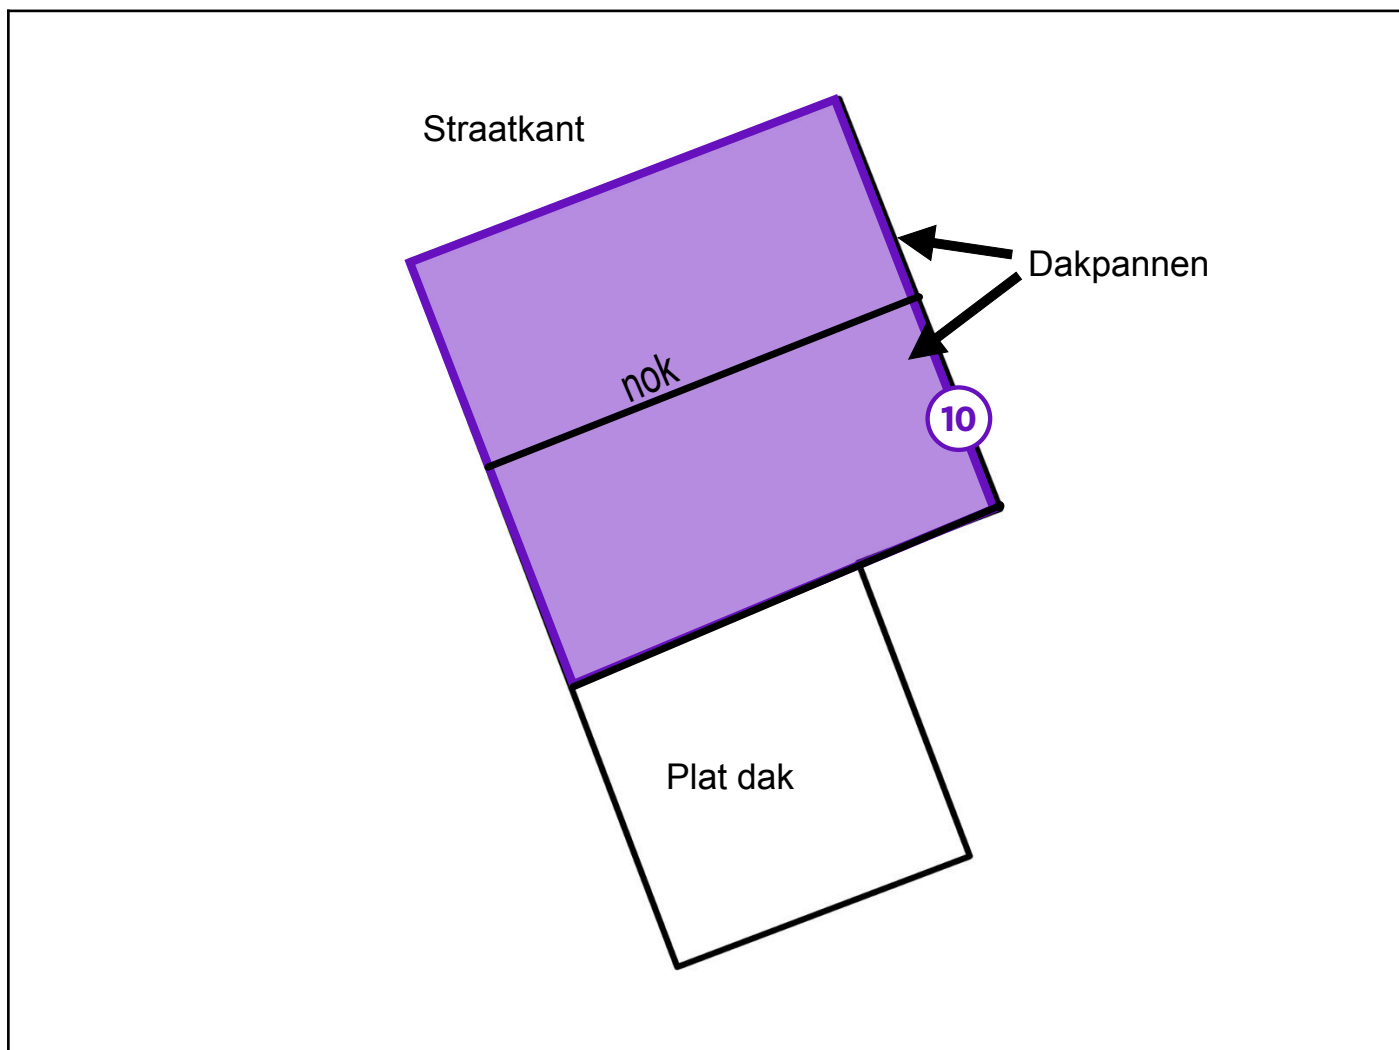
## Plan 1.6: Hoofdgebouw bovenaanzicht

Beschrijving	Type	Actie
10. Dakbedekking	Overige ruimte of materiaal	-
