Asbestinventarisatetest

Breendonkstraat 119, 1840 Londerzeel

Attestnummer : 20260625-000012.000

Uitgegeven op : 25.06.2026

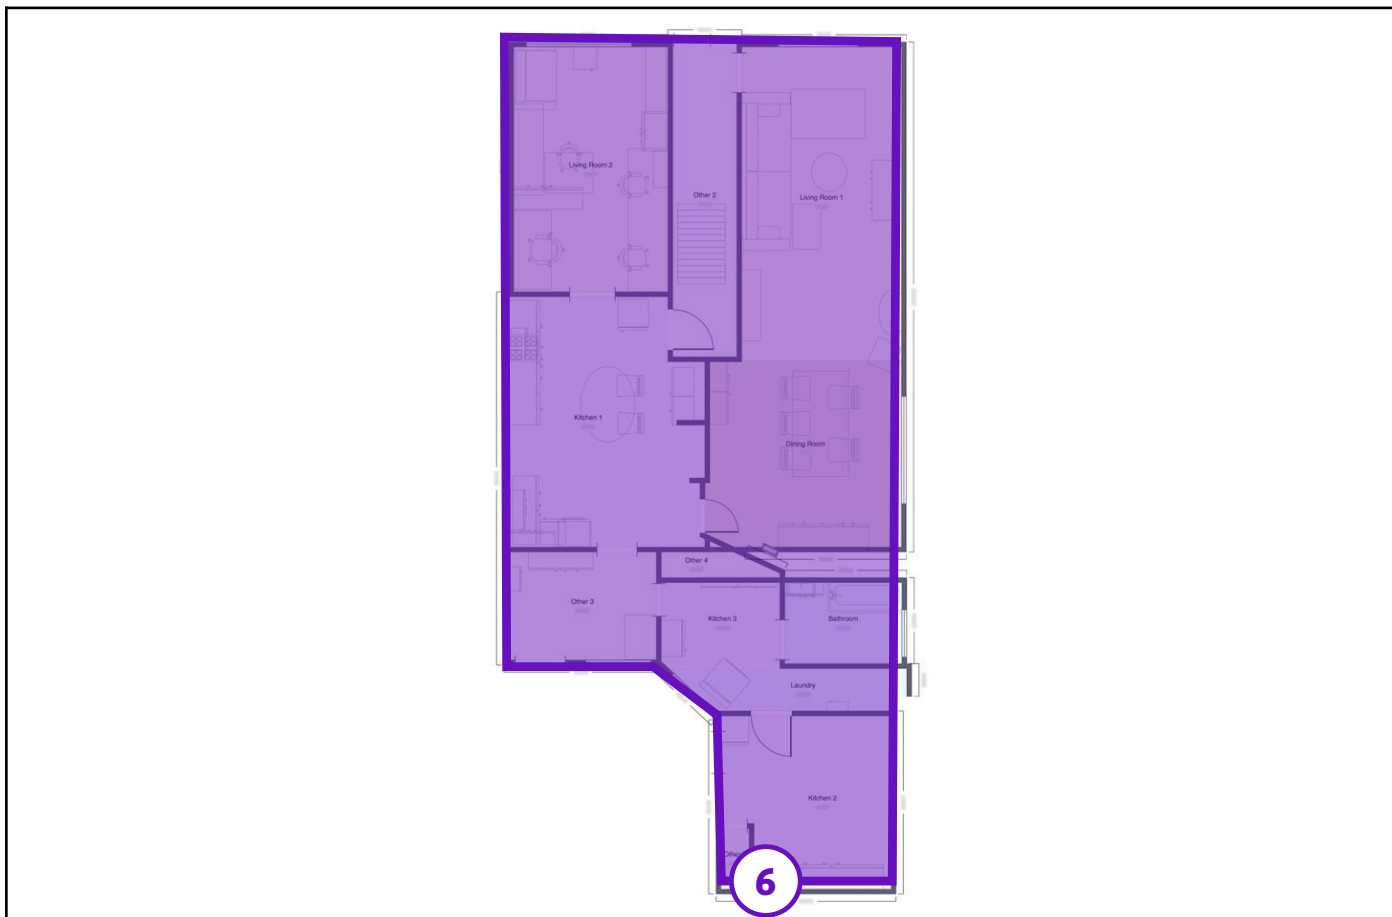
Plan 1.2: Gelijkvloers

Beschrijving	Type	Actie
6. vals plafond	Advies	-

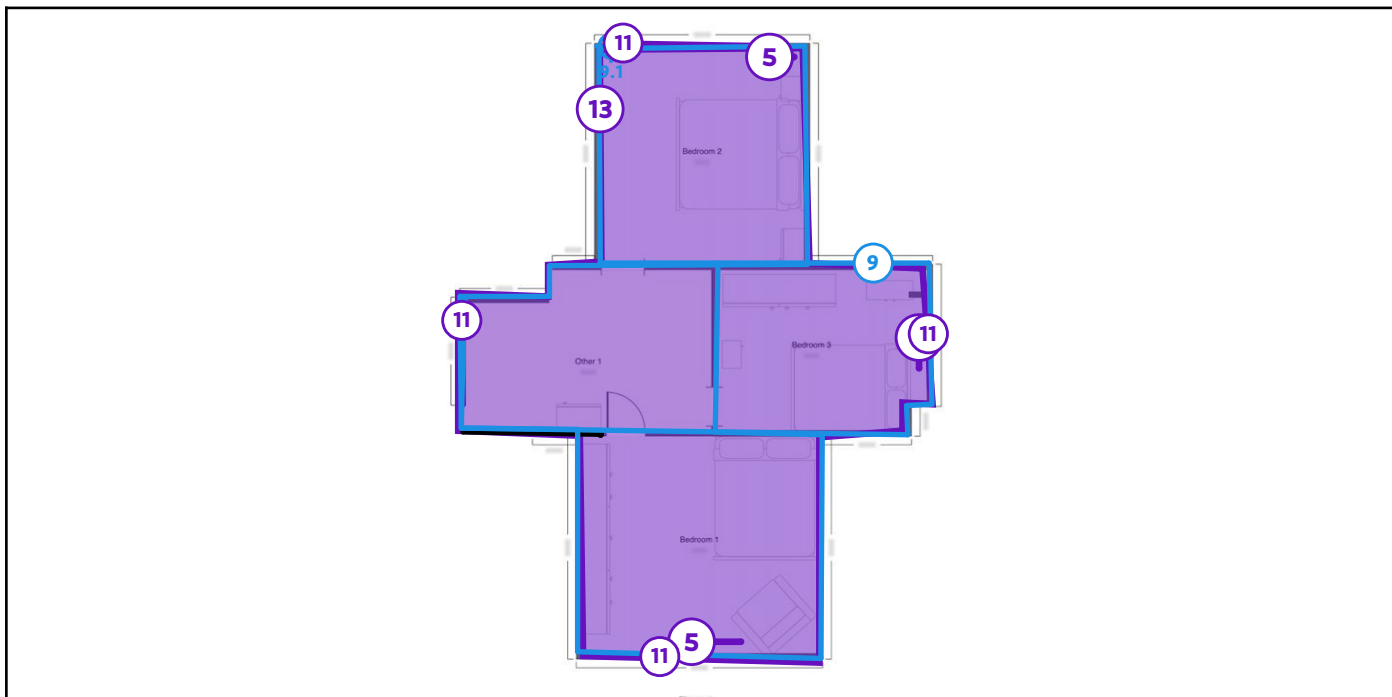
Plan 1.3: 1ste verdieping

Beschrijving	Type	Actie
5. radiatoren	Advies	-
9. Pleister muren	Geen asbest	-
9.1 Code: M05	Mengmonster	-
11. mastiek	Overige ruimte of materiaal	-
13. onderdak	Overige ruimte of materiaal	-
