Asbestinventarisatetest

Sollevelden 63, 2580 Putte

Attestnummer : 20260616-000443.000

Uitgegeven op : 16.06.2026

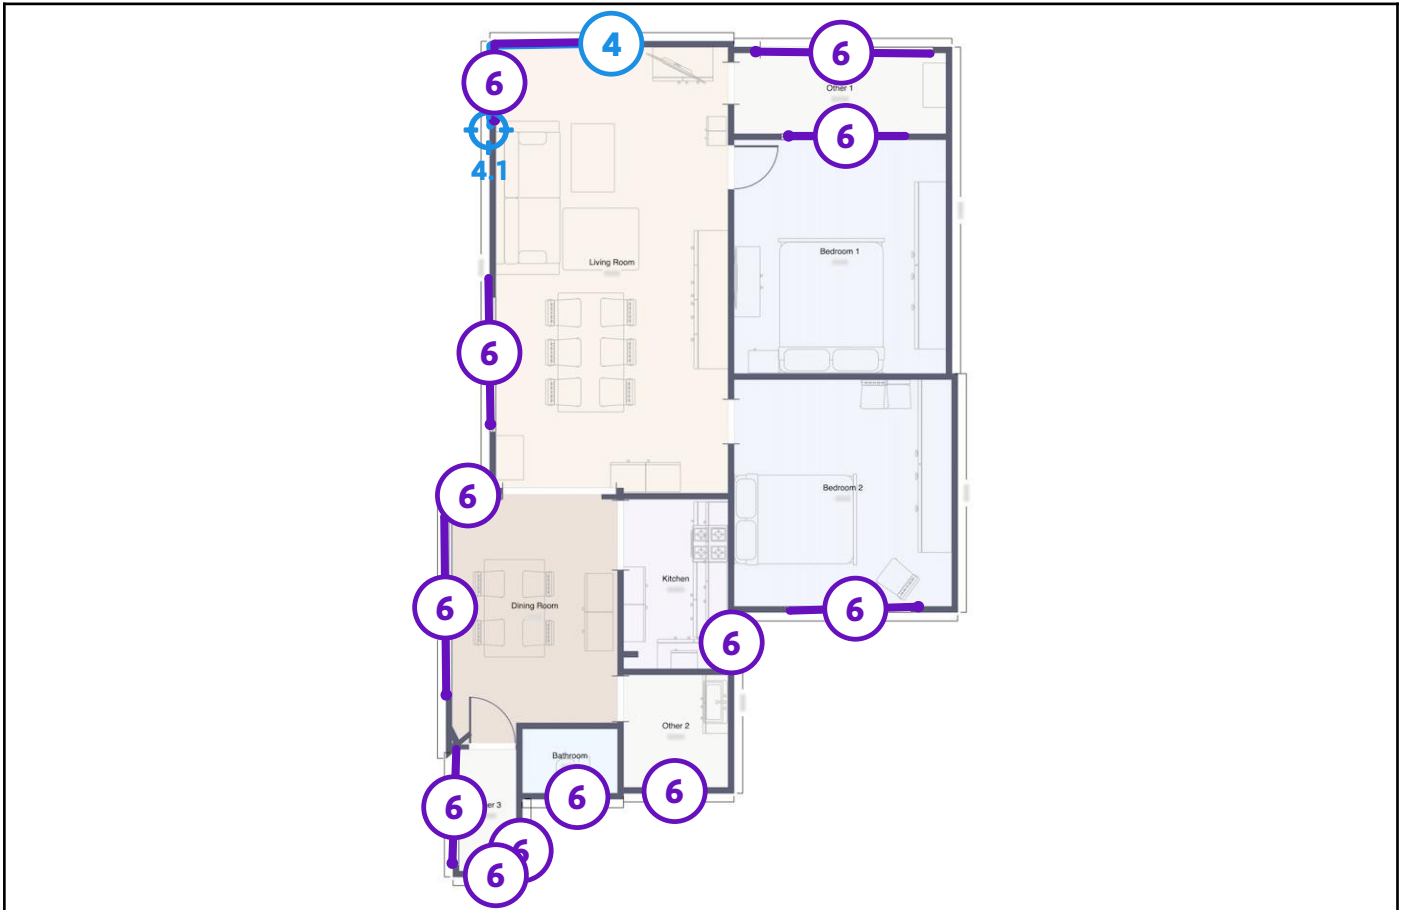
Plan 1.1: Gelijkvloers

Beschrijving	Type	Actie
4. Shingle voorgevel dakkapel	Geen asbest	-
4.1 Code: M03	Puntmonster	-
6. mastiek	Overige ruimte of materiaal	-

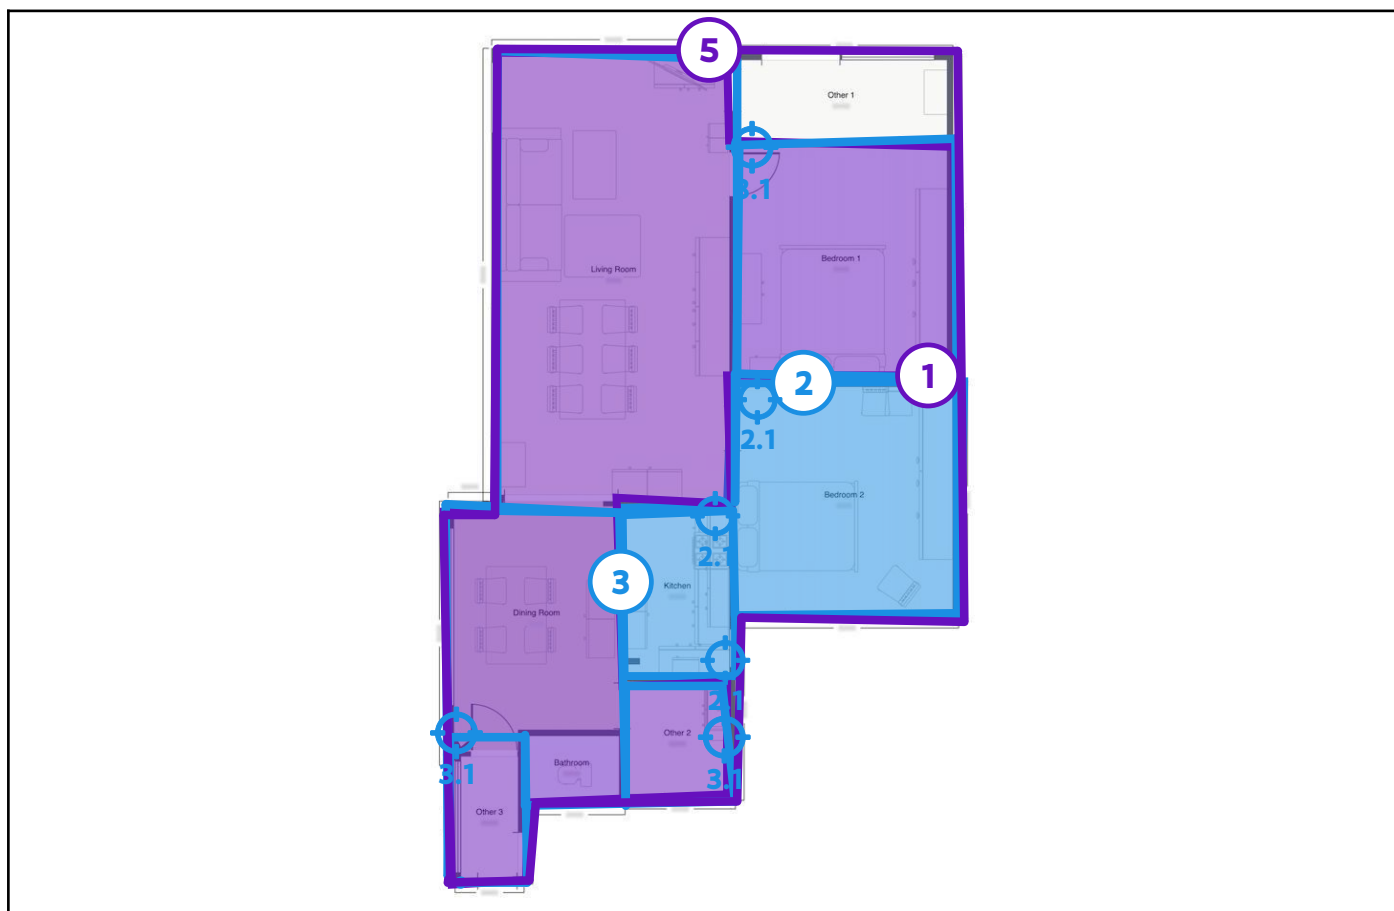
Plan 1.2: Gelijkvloers

Beschrijving	Type	Actie
1. vals plafond	Advies	-
2. pleister plafond	Geen asbest	-
2.1 Code: M02	Mengmonster	-
3. pleister muren	Geen asbest	-
3.1 Code: M01	Mengmonster	-
5. crepi	Overige ruimte of materiaal	-

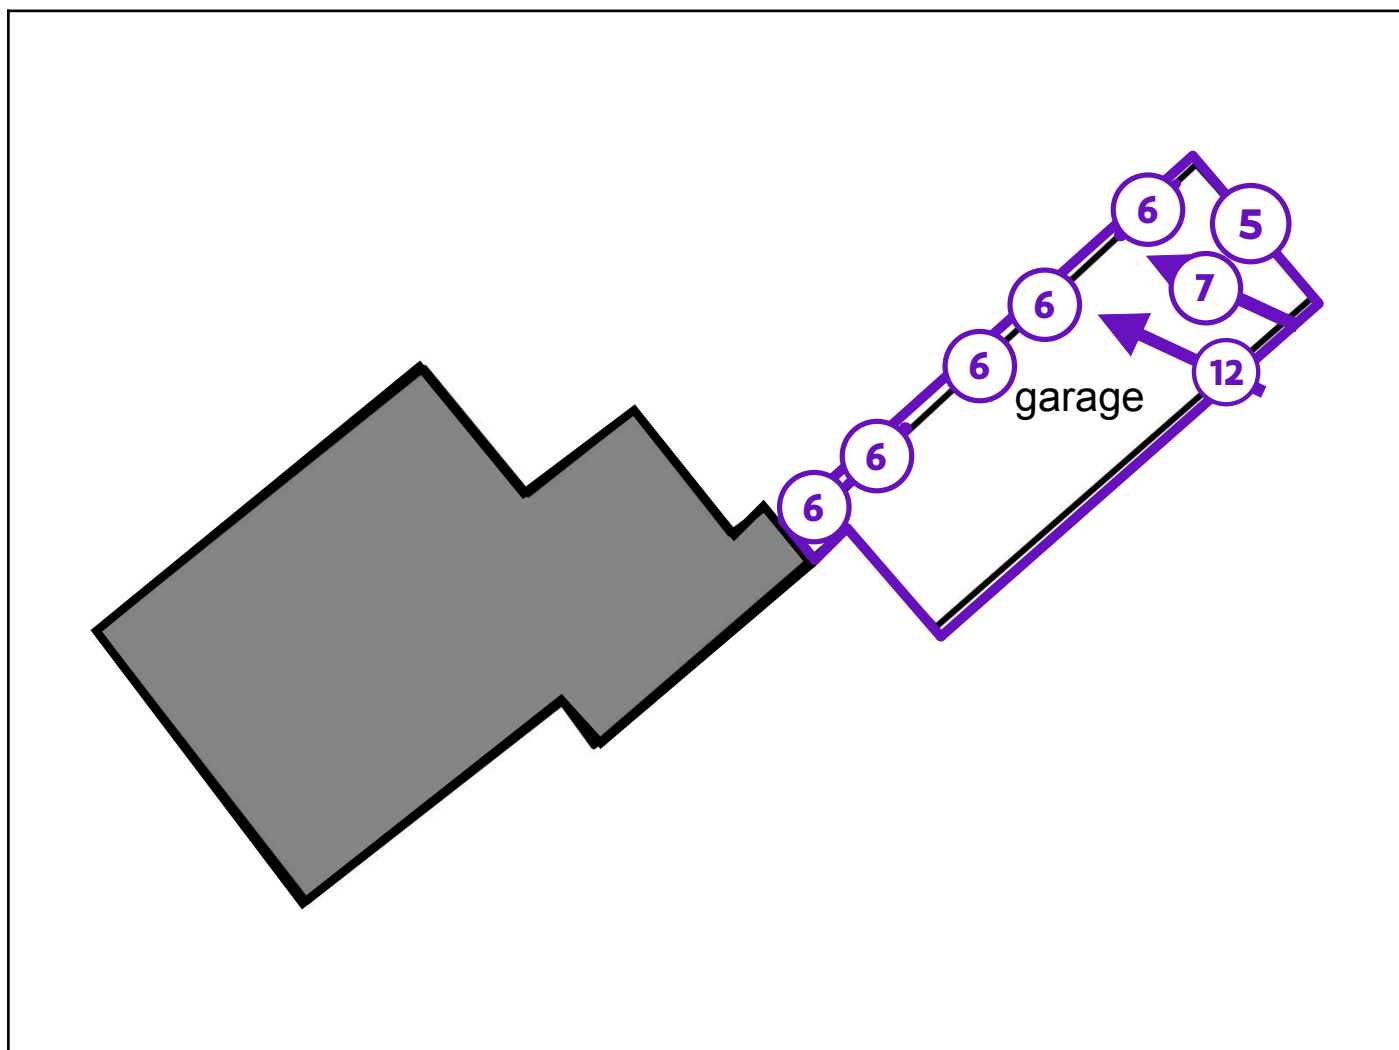
Plan 1.3: Garage

Beschrijving	Type	Actie
5. crepi	Overige ruimte of materiaal	-
6. mastiek	Overige ruimte of materiaal	-
7. CV	Overige ruimte of materiaal	-
12. rookgaskanaal	Overige ruimte of materiaal	-
