# Asbestinventarisat attest

Kontichstraat 66, 2650 Edegem

Attestnummer : 20260615-000415.001

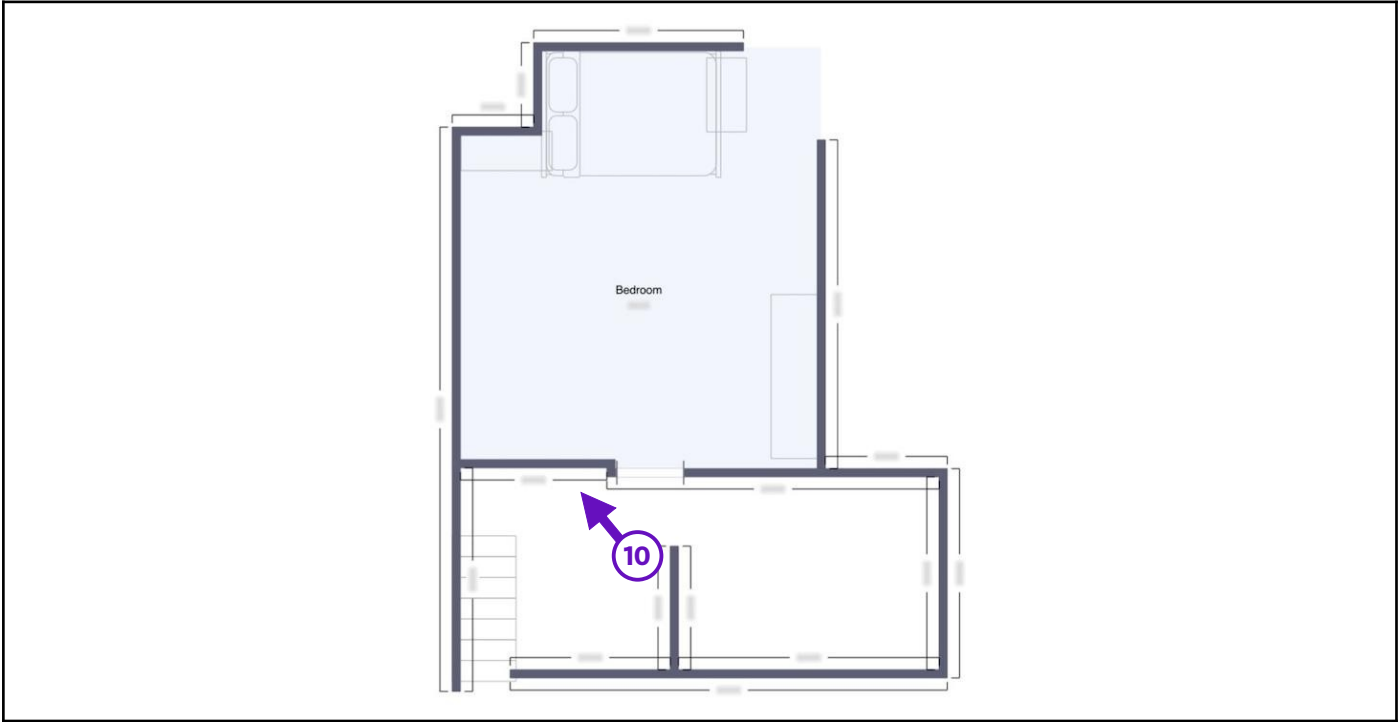
# Plan 1.1: Kelder

| Beschrijving | Type | Actie |
|---|---|---|
| 10. leidingisolatie | Overige ruimte of materiaal | - |
