# Asbestinventarisatetest

Raghenoplein 35/4, 2800 Mechelen

Attestnummer : **20260813-000382.000**

Uitgegeven op : **13.08.2026**

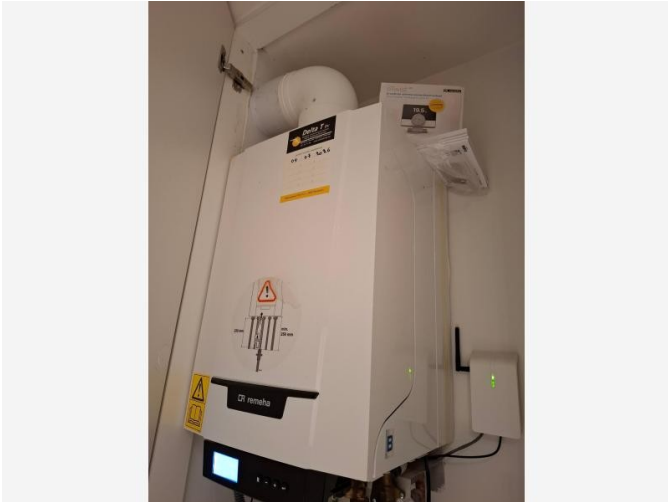
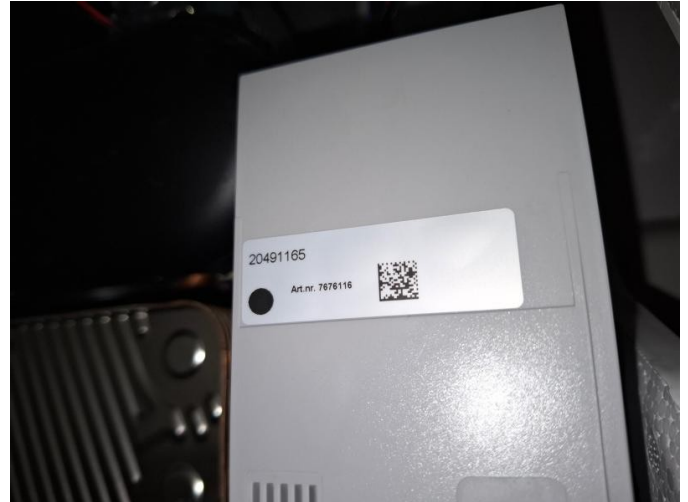
## Fiche 9: CV

| Beschrijving | Notitie | Terug te vinden op plannen |
|---|---|---|
| Fiche 9: CV | FD > 2018 | Plan 1.1: Appartement |
