# Asbestinventarisatetest

Bossevelden 2, 2580 Putte

Attestnummer : 20241101-000185.000

Uitgegeven op : 01.11.2024

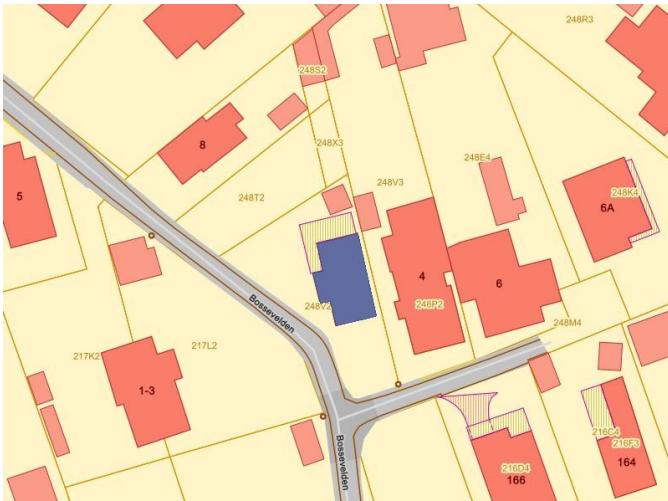
## Zone 1: Hoofdgebouw

- 1 Asbestmateriaal**
- 1 Beperking**
- 0 Uitsluitingen
- 0 Roerende goederen
- 0 Puin, steenslag, (water)bodem
- 0 Adviezen
- 4 Geen asbest**

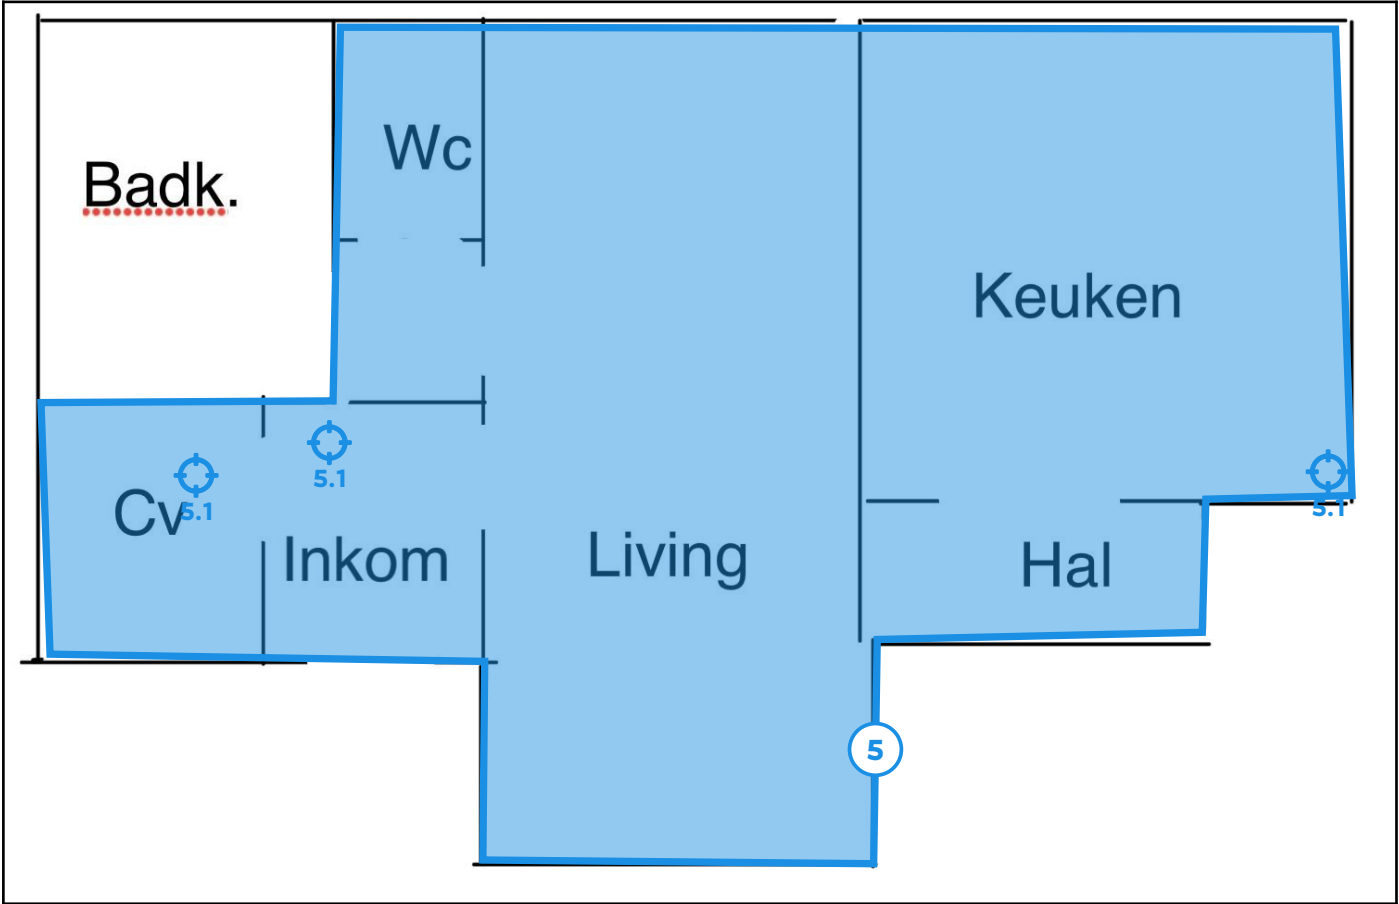
## Plan 1.2: Gelijkvloers

| Beschrijving | Type | Actie |
|---|---|---|
| 1. Dekstenen | Asbestmateriaal | <a href="#">Verwijderen</a> |

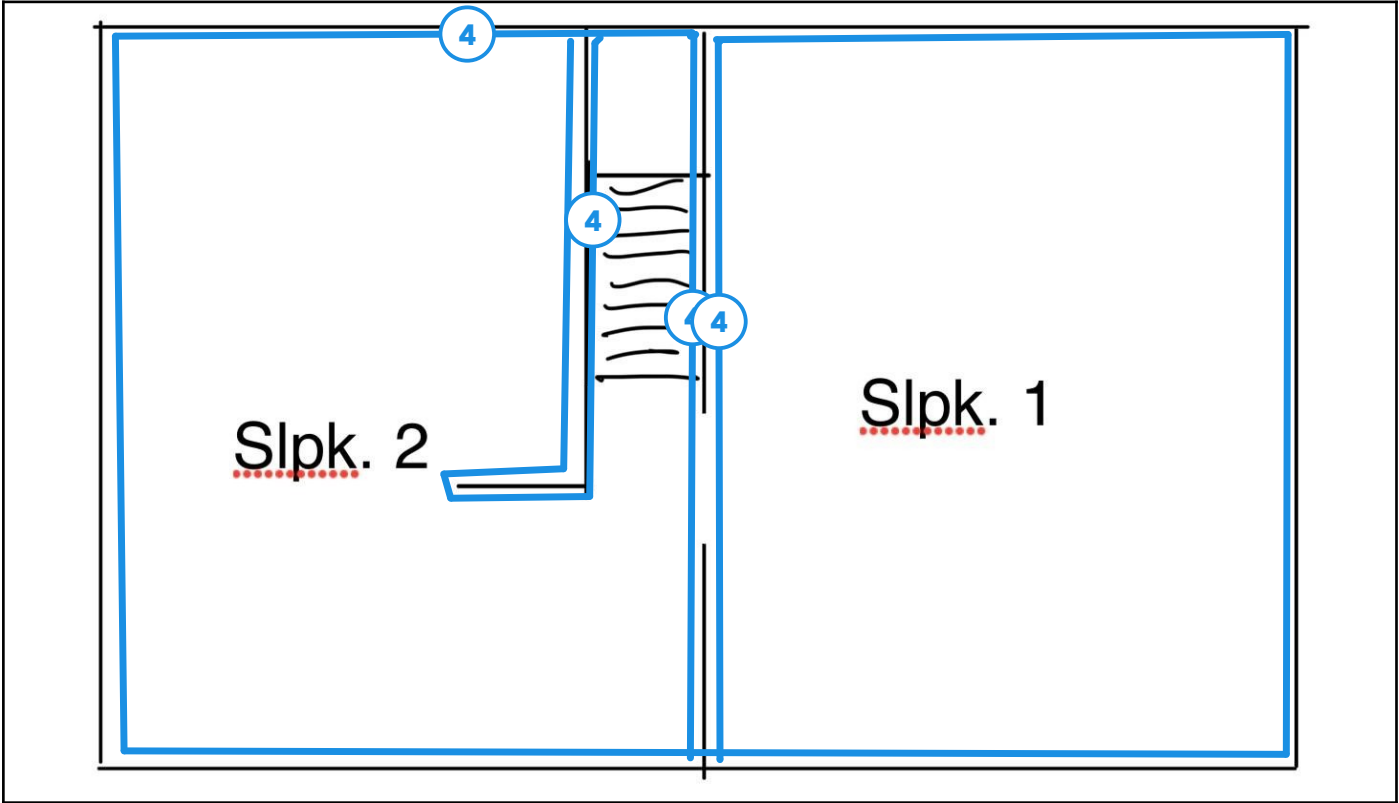
# Plan 1.4: Zolderkamers

| Beschrijving | Type | Actie |
|---|---|---|
| 2. Onderdak hoofdgebouw | Beperking | - |

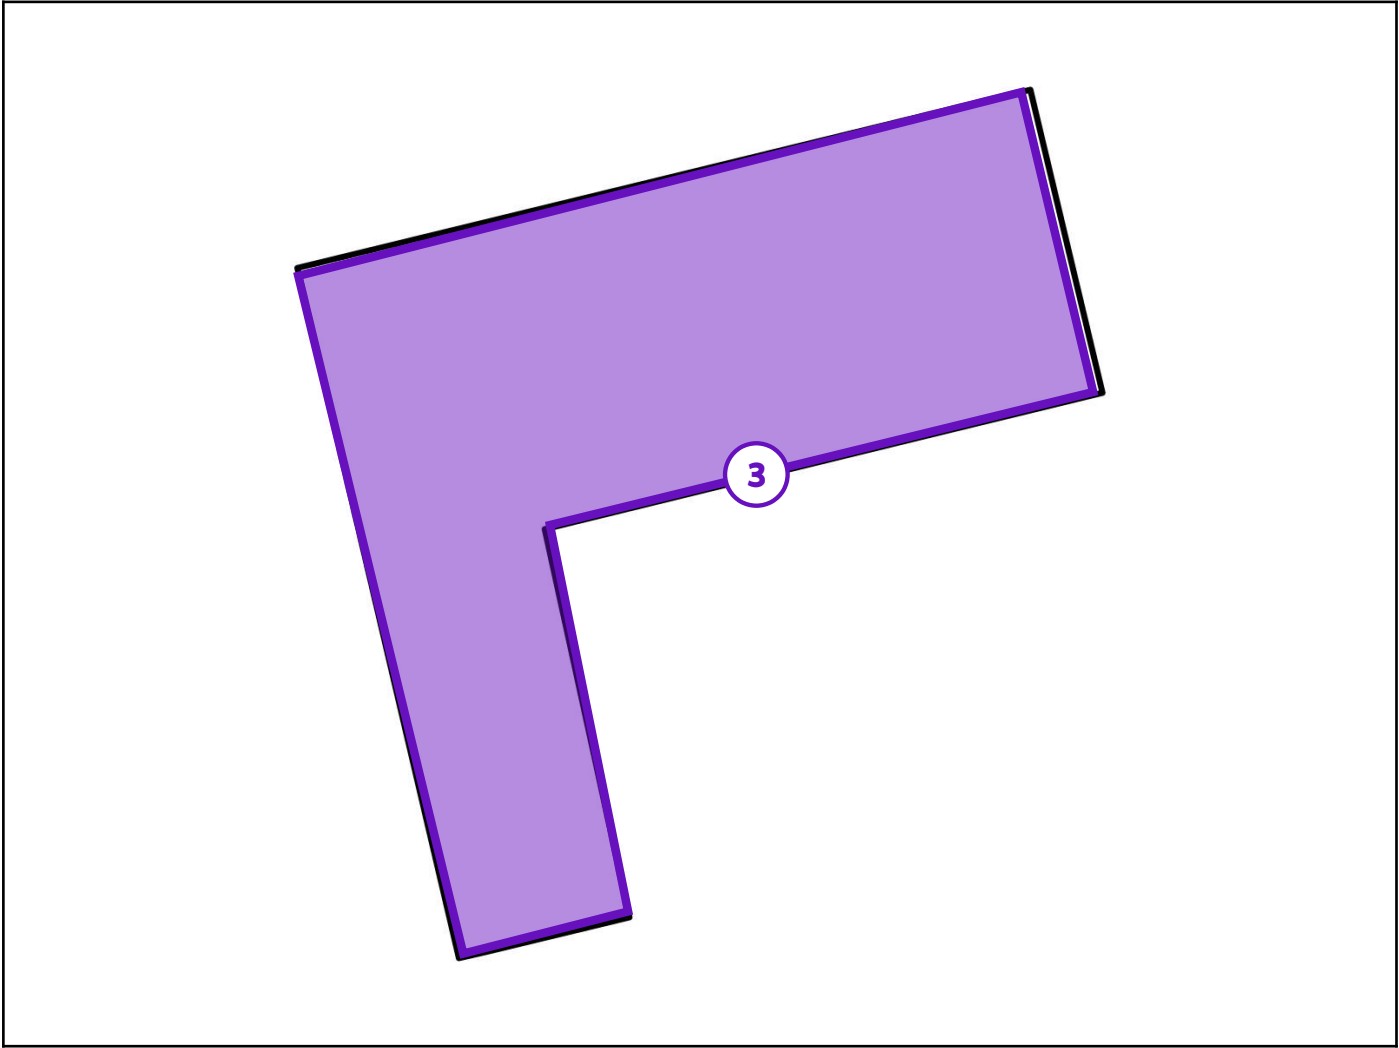
## Plan 2.1: Afdak plan

| Beschrijving | Type | Actie |
|---|---|---|
| 3. Afdak | Advies | - |
