# Asbestinventarisat attest

Sint-Elooisweg 28, 2820 Bonheiden

Attestnummer : 20260718-000067.000

Uitgegeven op : 18.07.2026

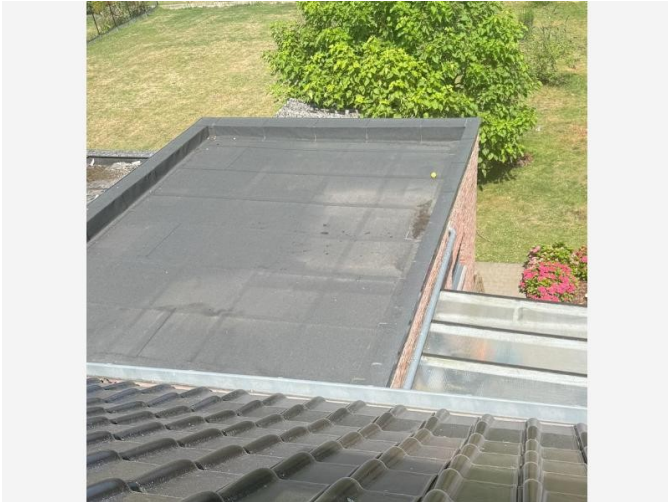
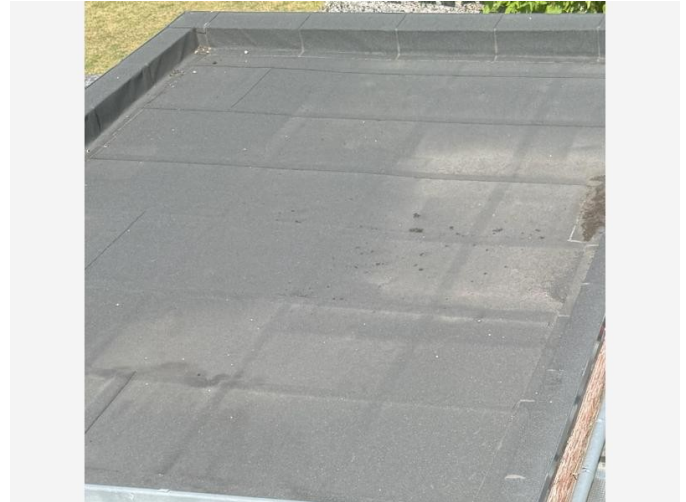
## Fiche 7: plat dak

| Beschrijving | Notitie | Terug te vinden op plannen |
|---|---|---|
| Fiche 7: plat dak | Geplaatst in 2024. | Plan 1.4: Bovenaanzicht<br>Plan 2.1: Garage |
