# Asbestinventarisatetest

Netestraat 21, 2800 Mechelen

Attestnummer : 20230301-000464.000

Uitgegeven op : 01.03.2023

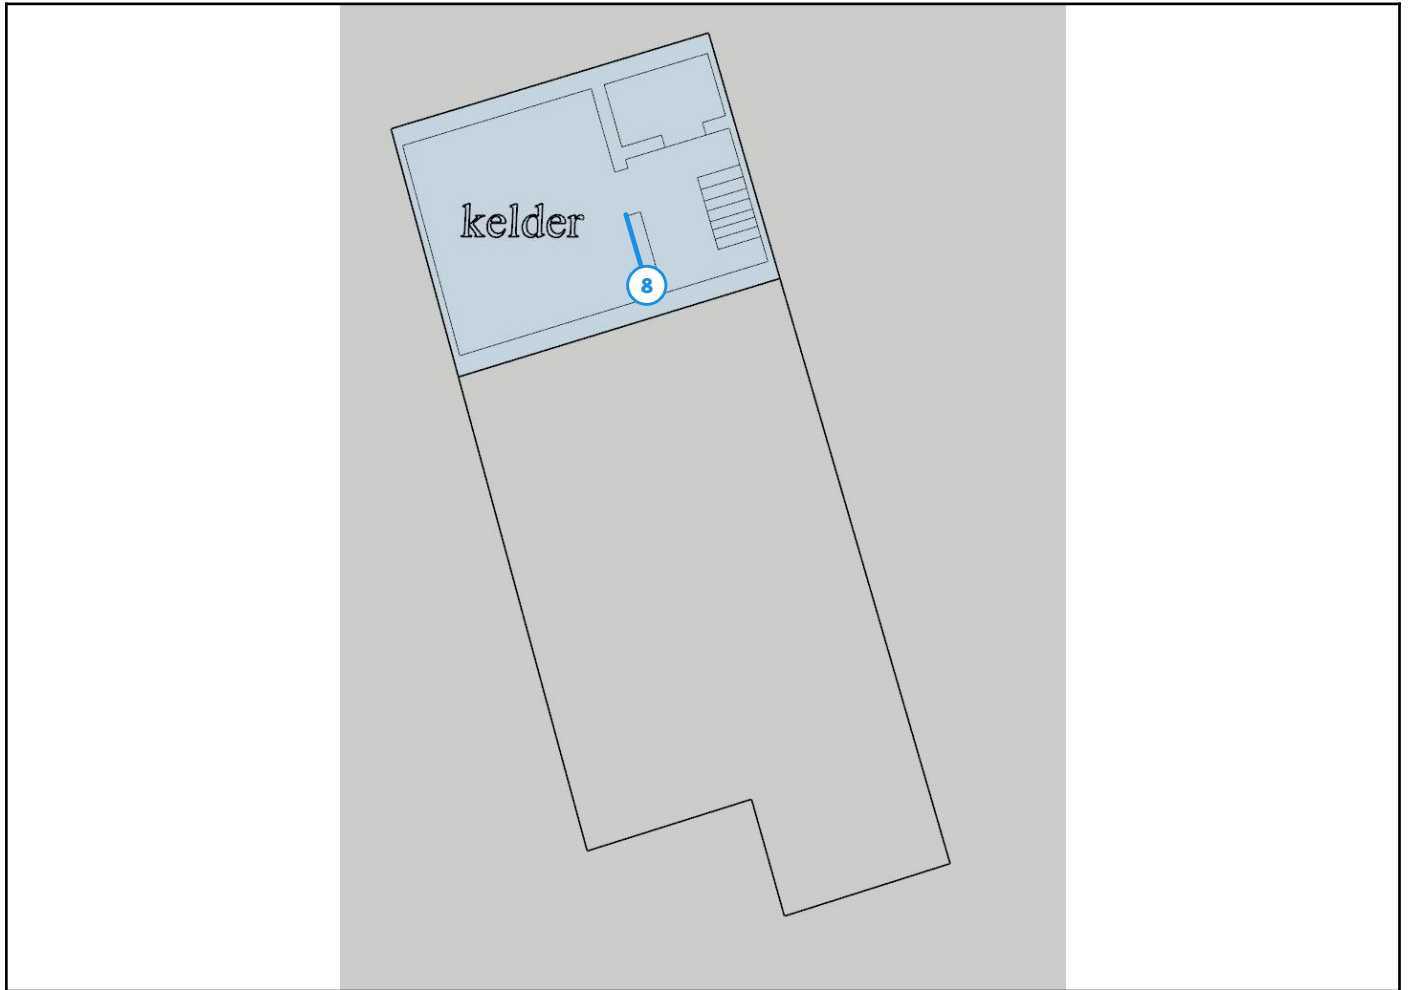
## Plan 1.1: grondplan kelder

| Beschrijving | Type | Actie |
|---|---|---|
| 8. pleisterwerk muren | Geen asbest | - |

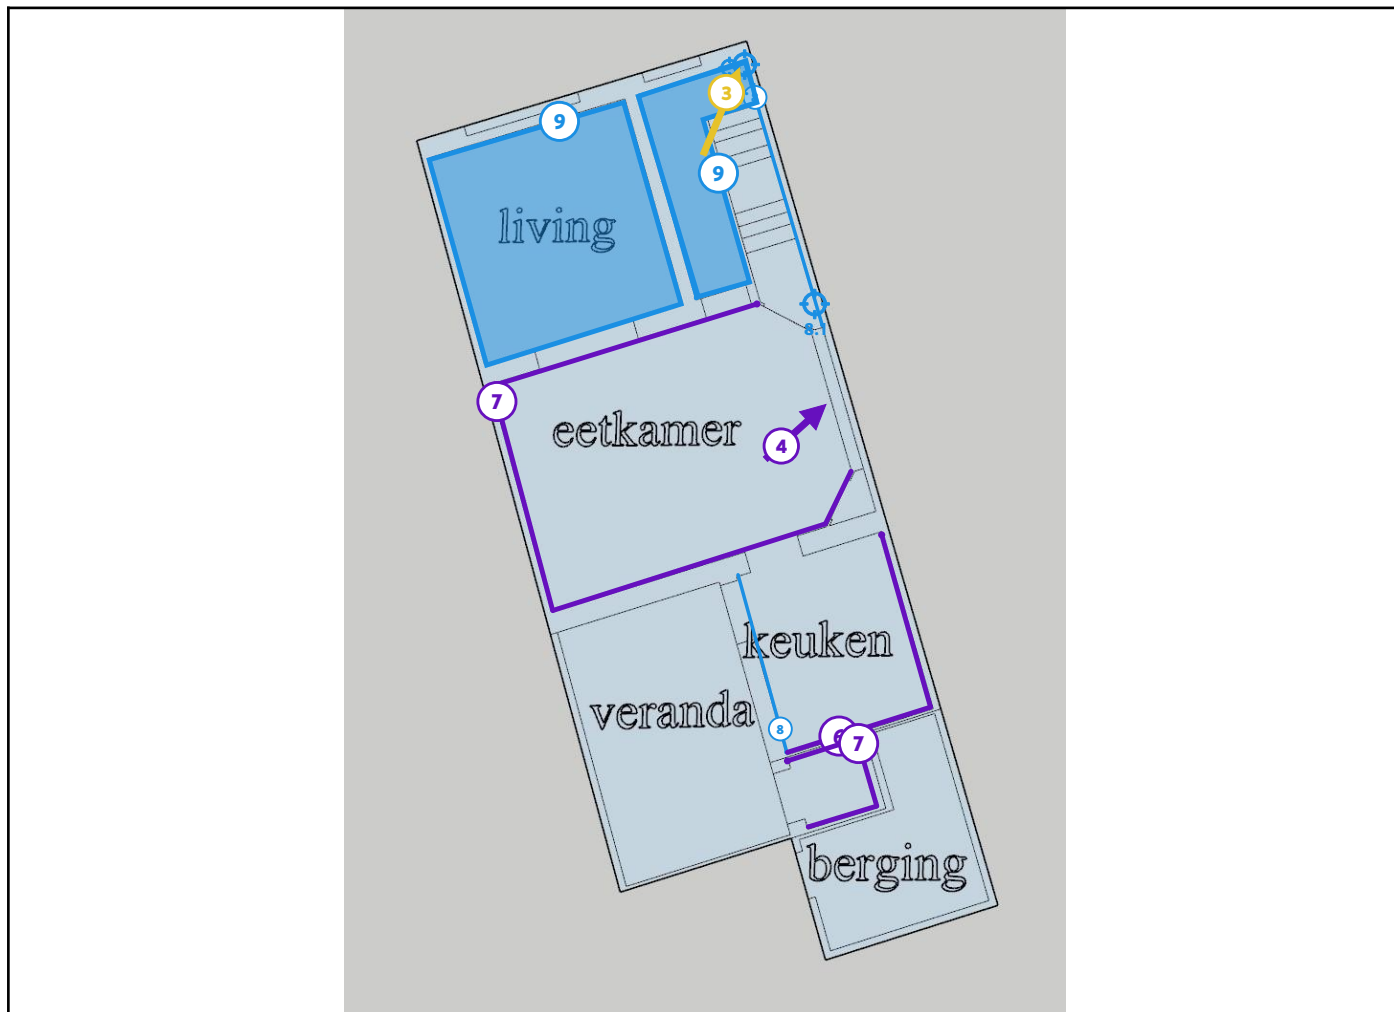
## Plan 1.2: grondplan gelijkvloers

| 9.1 Code: pleisterwerk plafonds | Puntmonster | - |

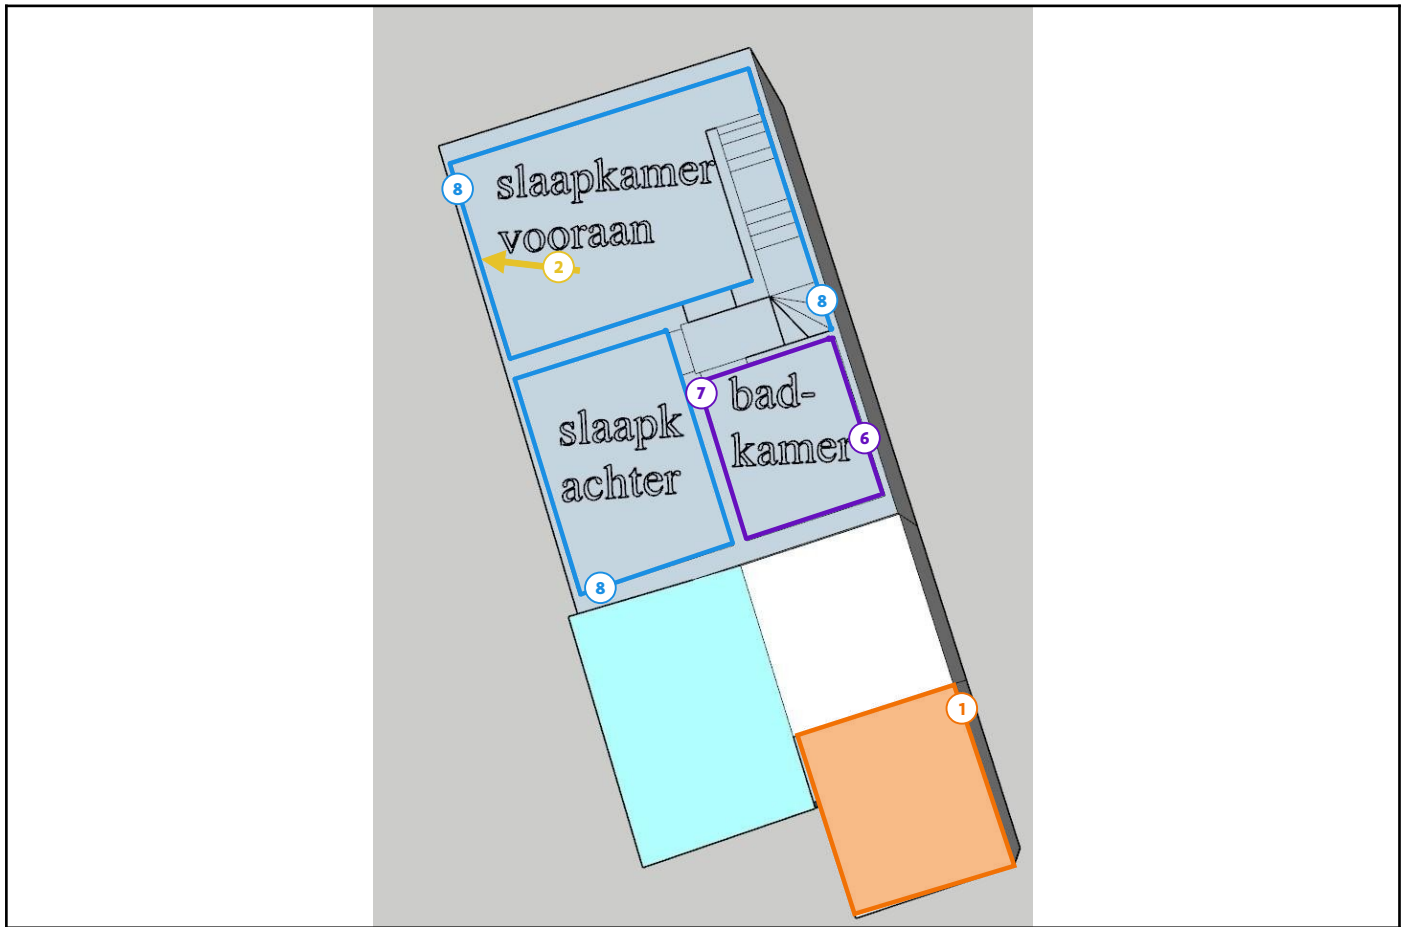
### Plan 1.3: grondplan eerste verdieping

| Beschrijving | Type | Actie |
|---|---|---|
| 8. pleisterwerk muren | Geen asbest | - |

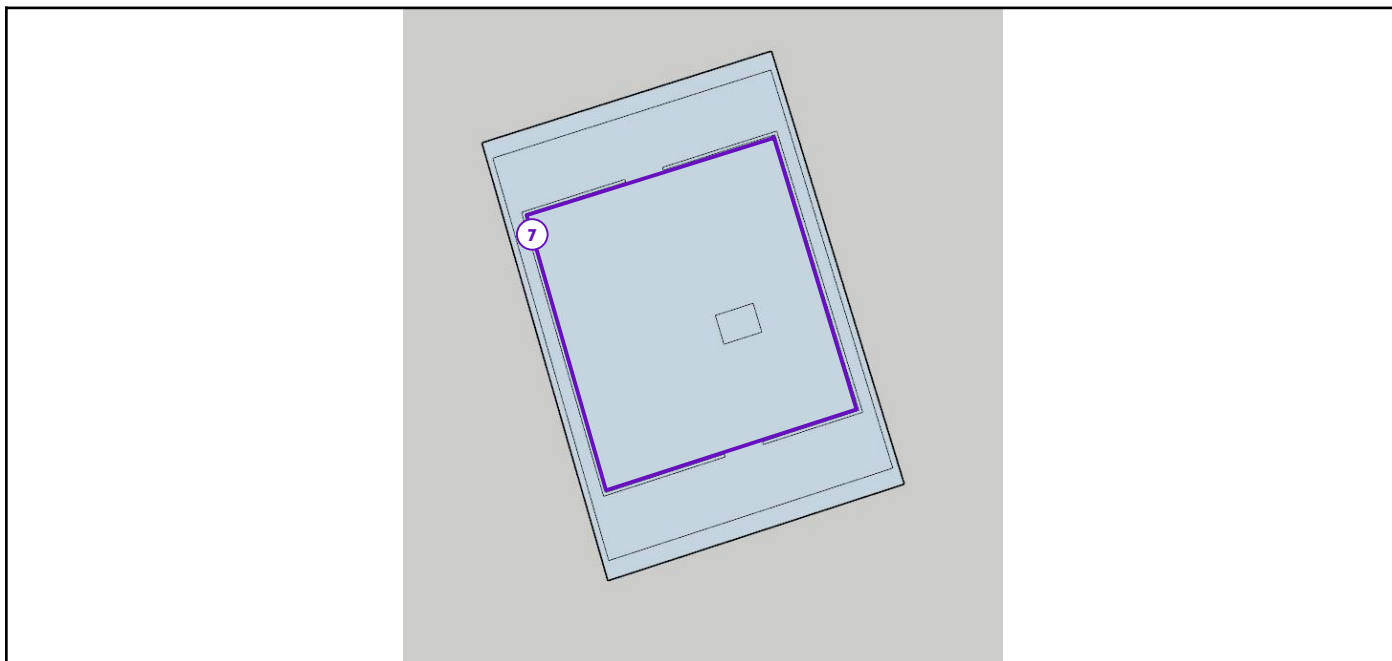
## Plan 1.4: grondplan zolderverdieping

| Beschrijving | Type | Actie |
|---|---|---|
| 7. houten platen/planchetten binnenmuren | Advies | - |
