# Asbestinventarisatetest

Slameuterstraat 24A, 2861 Sint-Katelijne-Waver

Attestnummer : **20260904-000176.000**

Uitgegeven op : **04.09.2026**

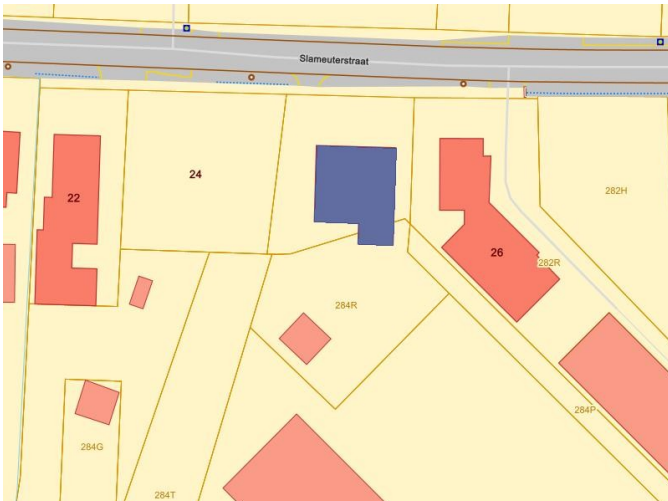
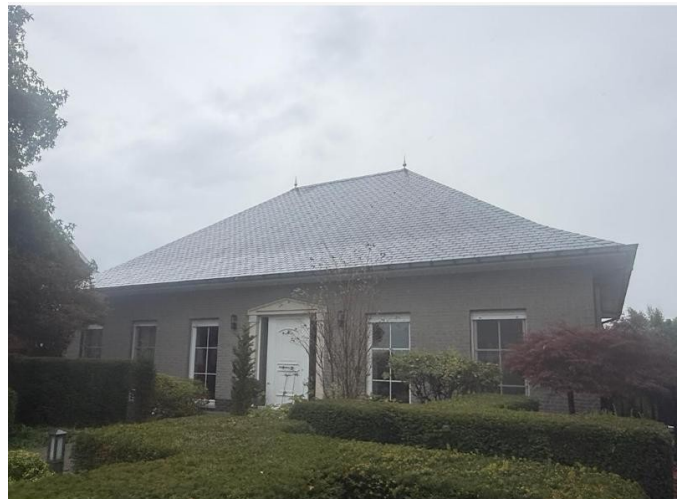
## Zone 1: Hoofdgebouw

- 0 Asbestmaterialen
- 1 Beperking
- 0 Uitsluitingen
- 0 Roerende goederen
- 0 Puin, steenslag, (water)bodem
- 0 Adviezen
- 2 Geen asbest
