# Asbestinventarisatetest

Mechelsesteenweg 4, 2840 Rumst

Attestnummer : 20260818-000015.000

**Niet-asbestveilig**

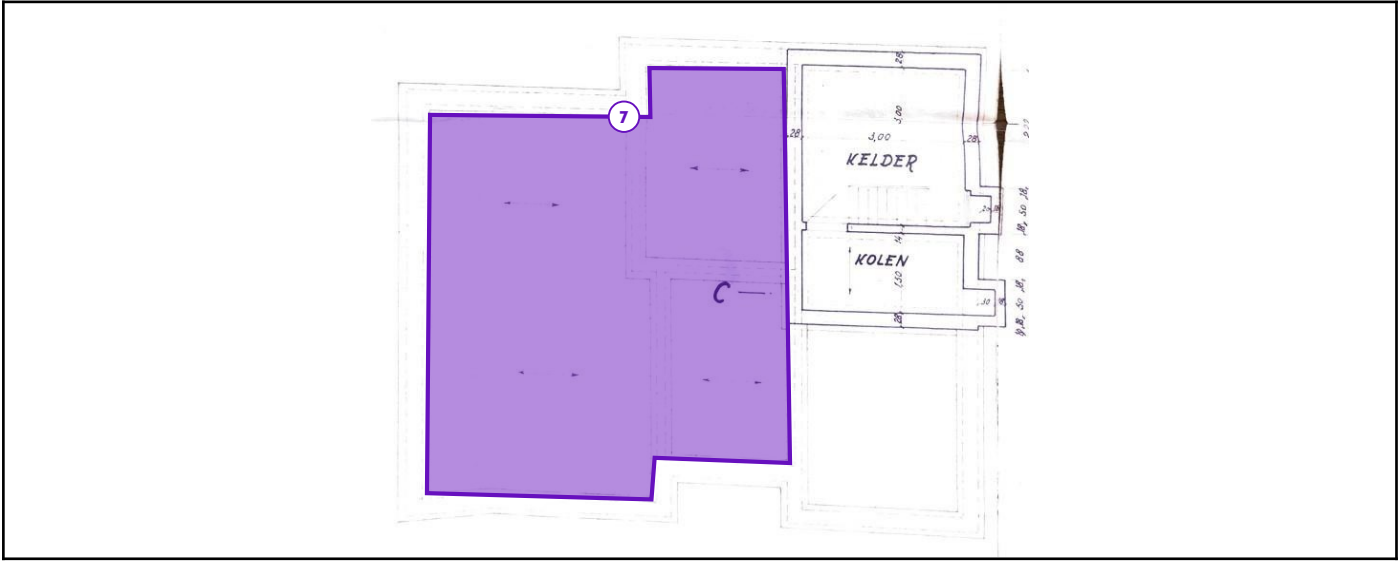
# Plan 1.1: Kelder

| Beschrijving | Type | Actie |
|---|---|---|
| 7. Kruipkelder | Beperking | - |

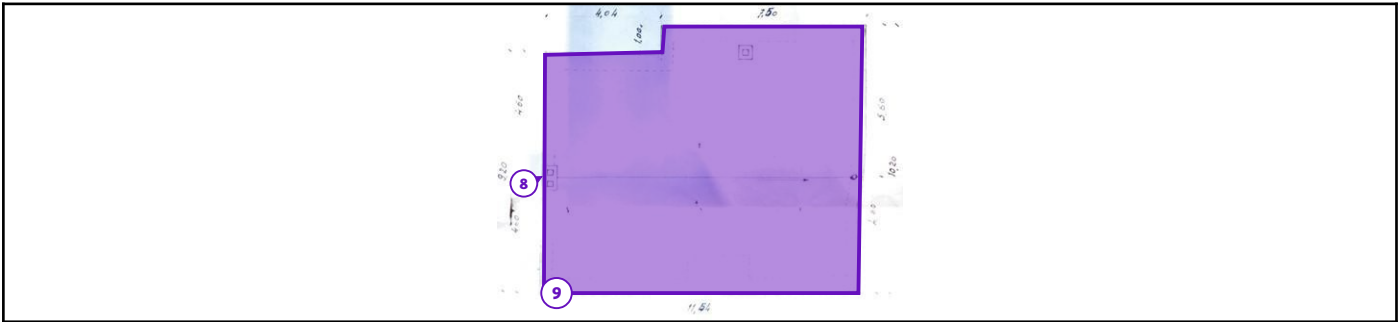
# Plan 1.9: Dak

| Beschrijving | Type | Actie |
|---|---|---|
| 9. Dakbedekking (Geen staal -> hoger dan 3,5m) | Beperking | - |

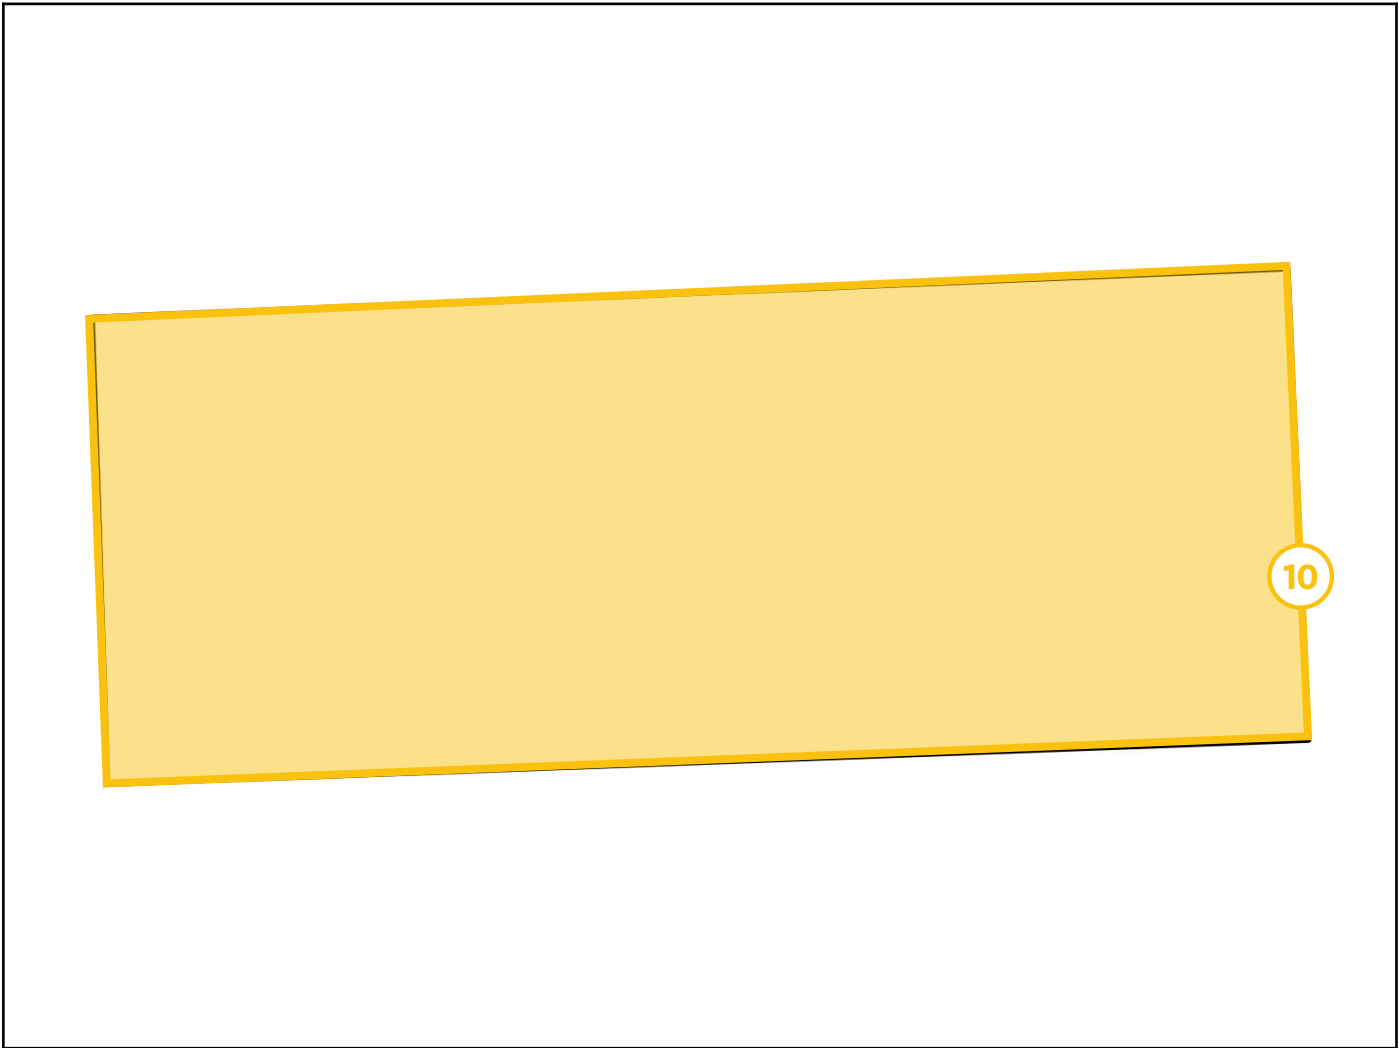
# Plan 2.1: Garage

| Beschrijving | Type | Actie |
|---|---|---|
| 10. Garage | Uitsluiting | - |

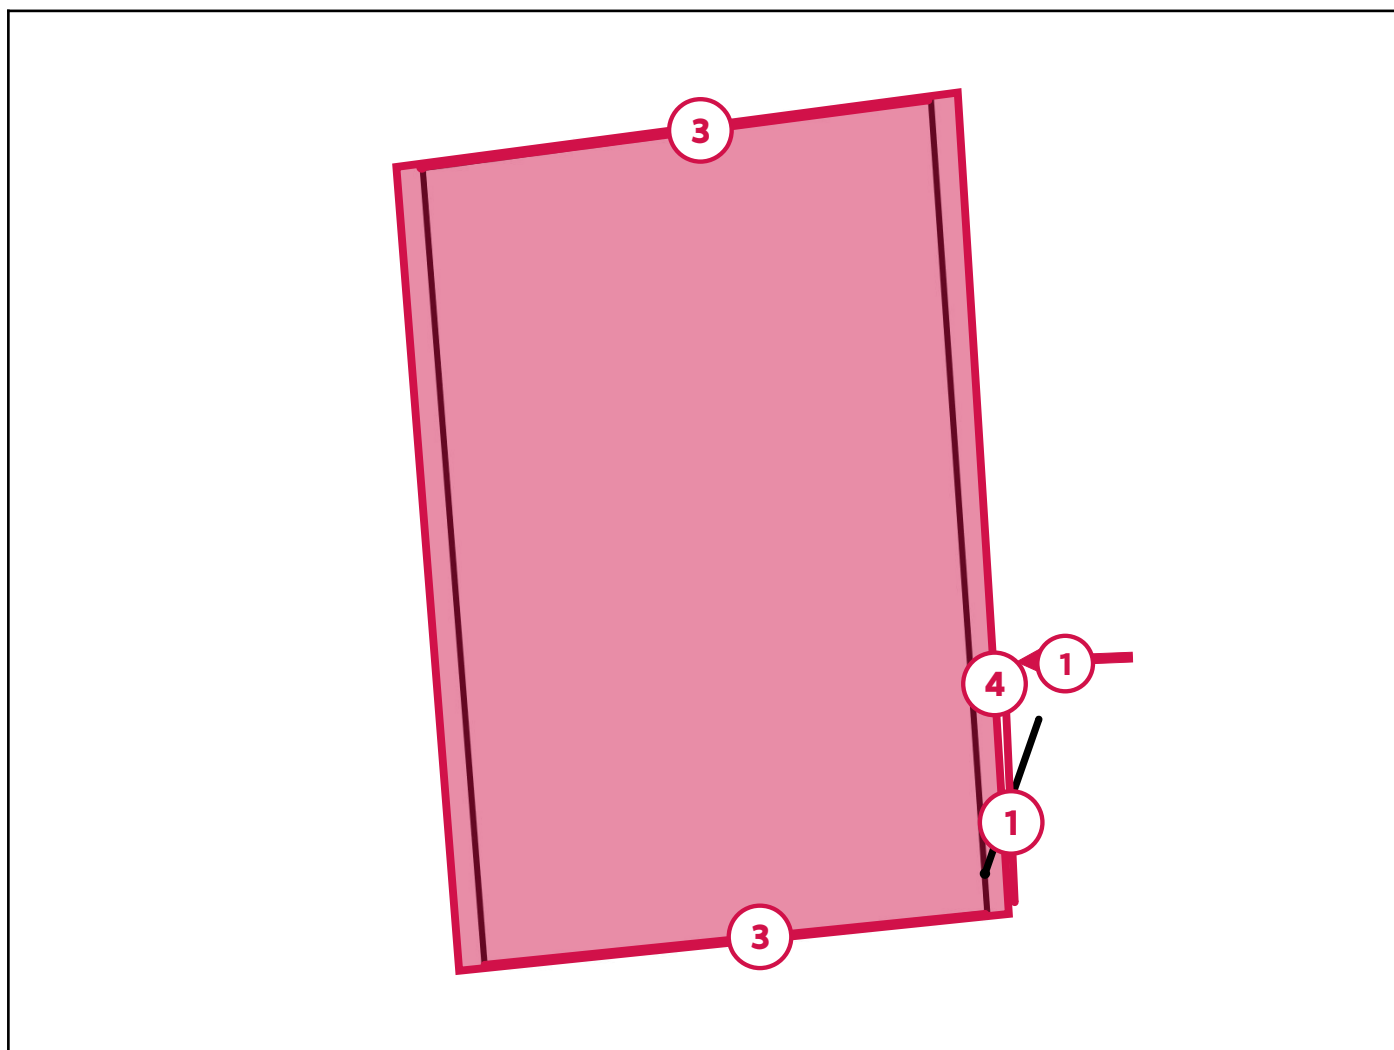
## Plan 3.1: Tuinhuis

| Beschrijving | Type | Actie |
|---|---|---|
| 4. Golfplaten tuinhuis | Asbestmateriaal | Dringend verwijderen |

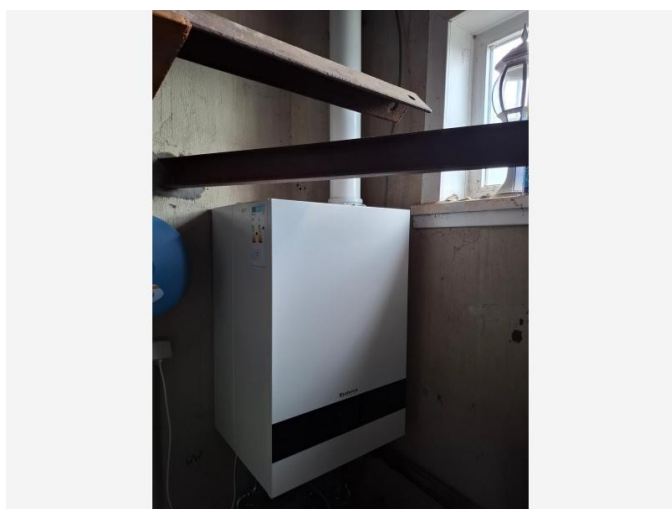
### Fiche 21: CV

| Beschrijving | Notitie | Terug te vinden op plannen |
|---|---|---|
| Fiche 21: CV | FD 2023 | Plan 1.3: Gelijkvloers |
