# Asbestinventarisatetest

Kessel-Dorp 95/101, 2560 Nijlen

Attestnummer : **20260624-000055.000**

Uitgegeven op : **24.06.2026**

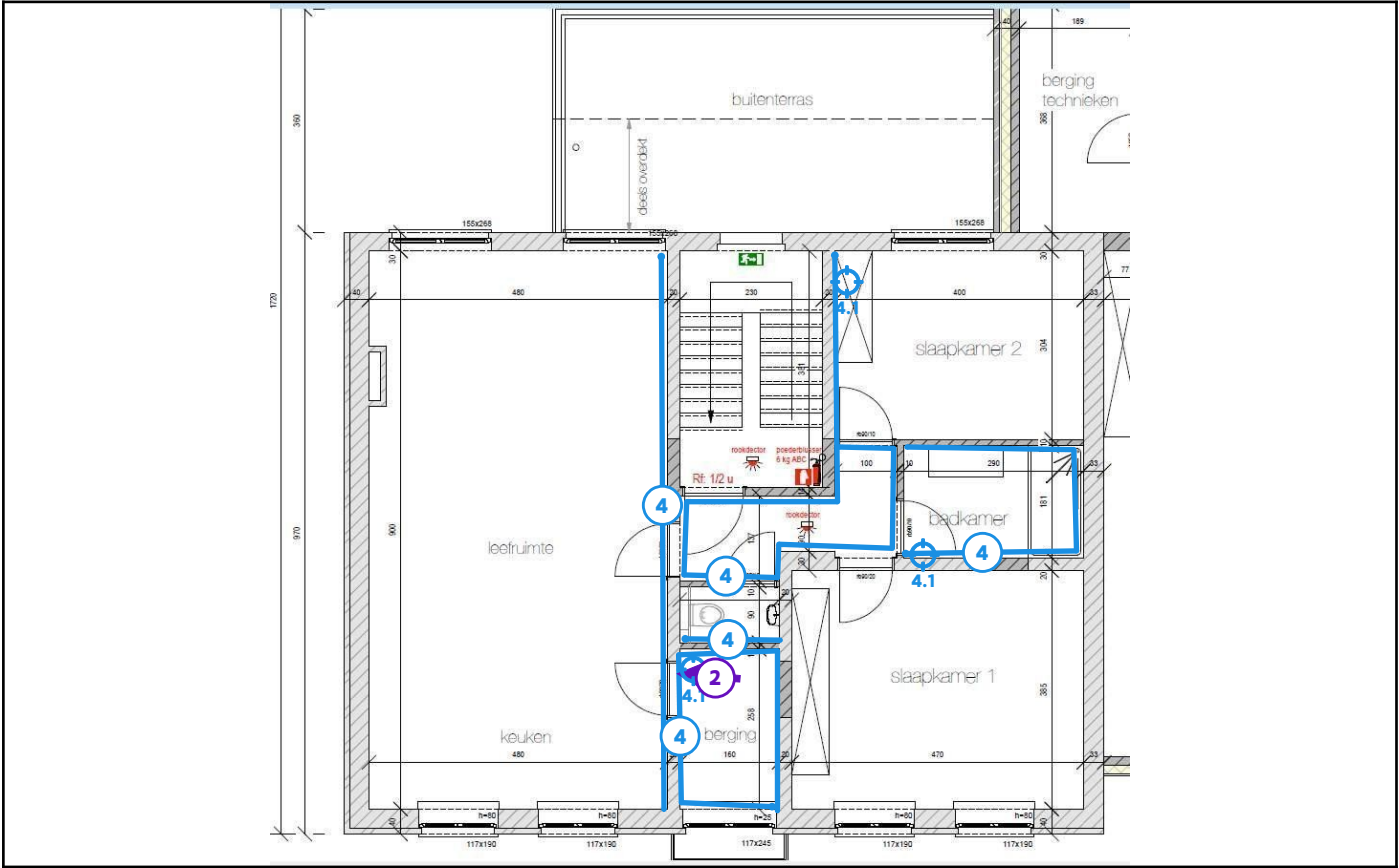
# Plan 1.2: AP249B-01 - v1 - muren

| Beschrijving | Type | Actie |
|---|---|---|
| 4.1 Code: AP 249B-1 - app 101 - pleister muren | Mengmonster | - |

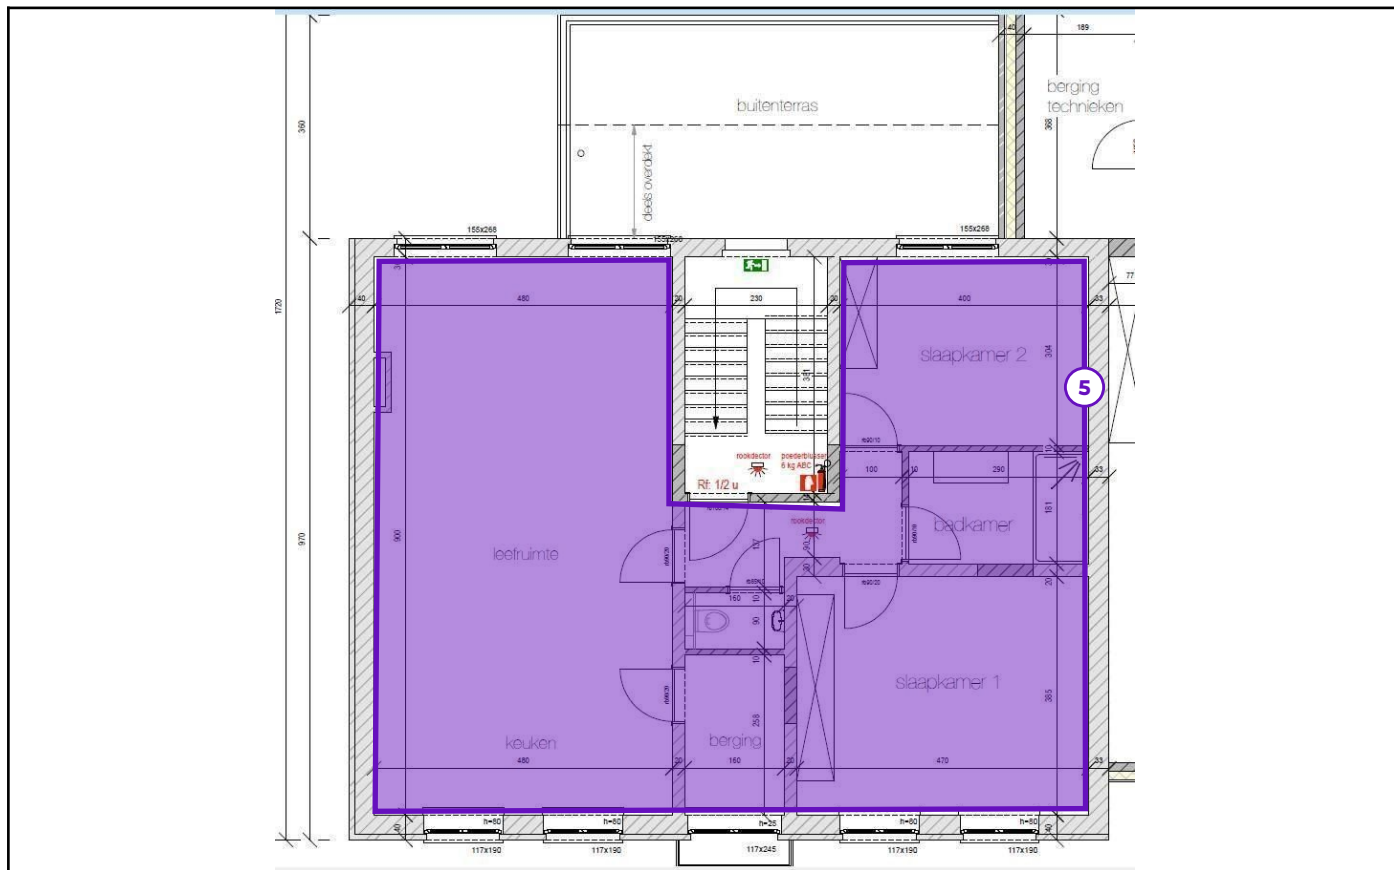
## Plan 1.3: AP249B-01 - v1 - plafonds

| Beschrijving | Type | Actie |
|---|---|---|
| 5. pleisterwerk plafonds - niet bereikbaar | Overige ruimte of materiaal | - |

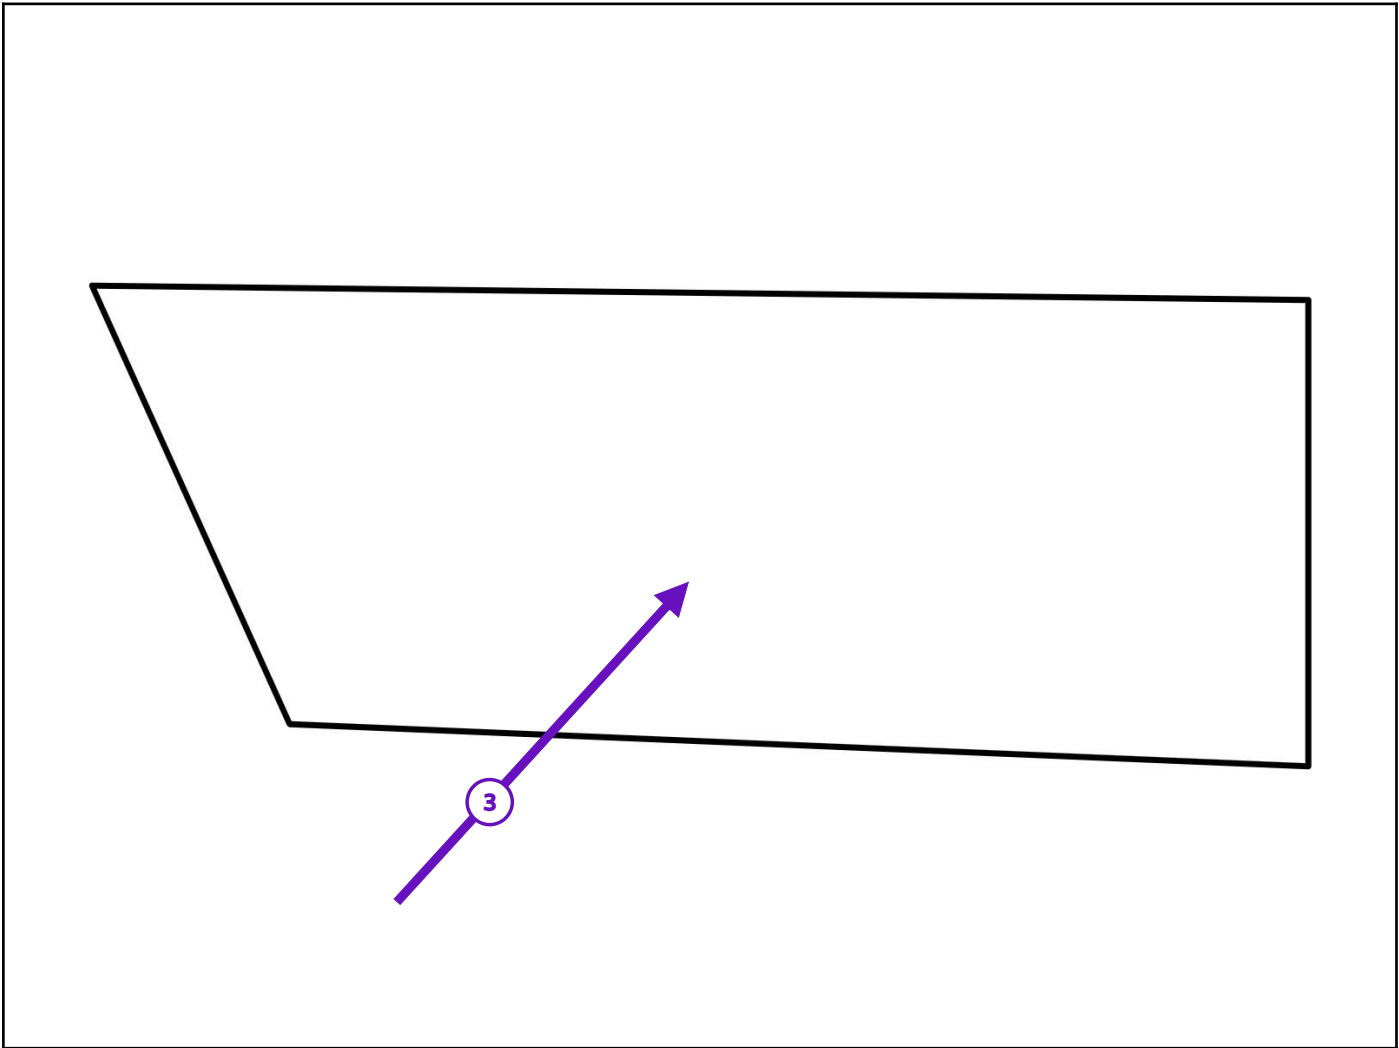
# Plan 2.1: Constructie plan

| Beschrijving | Type | Actie |
|---|---|---|
| 3. autostaanplaats P3 - algemeen | Advies | - |
