# Asbestinventarisat attest

Eerste Meistraat 65, 2845 Niel

Attestnummer : 20260710-000436.000

Uitgegeven op : 10.07.2026

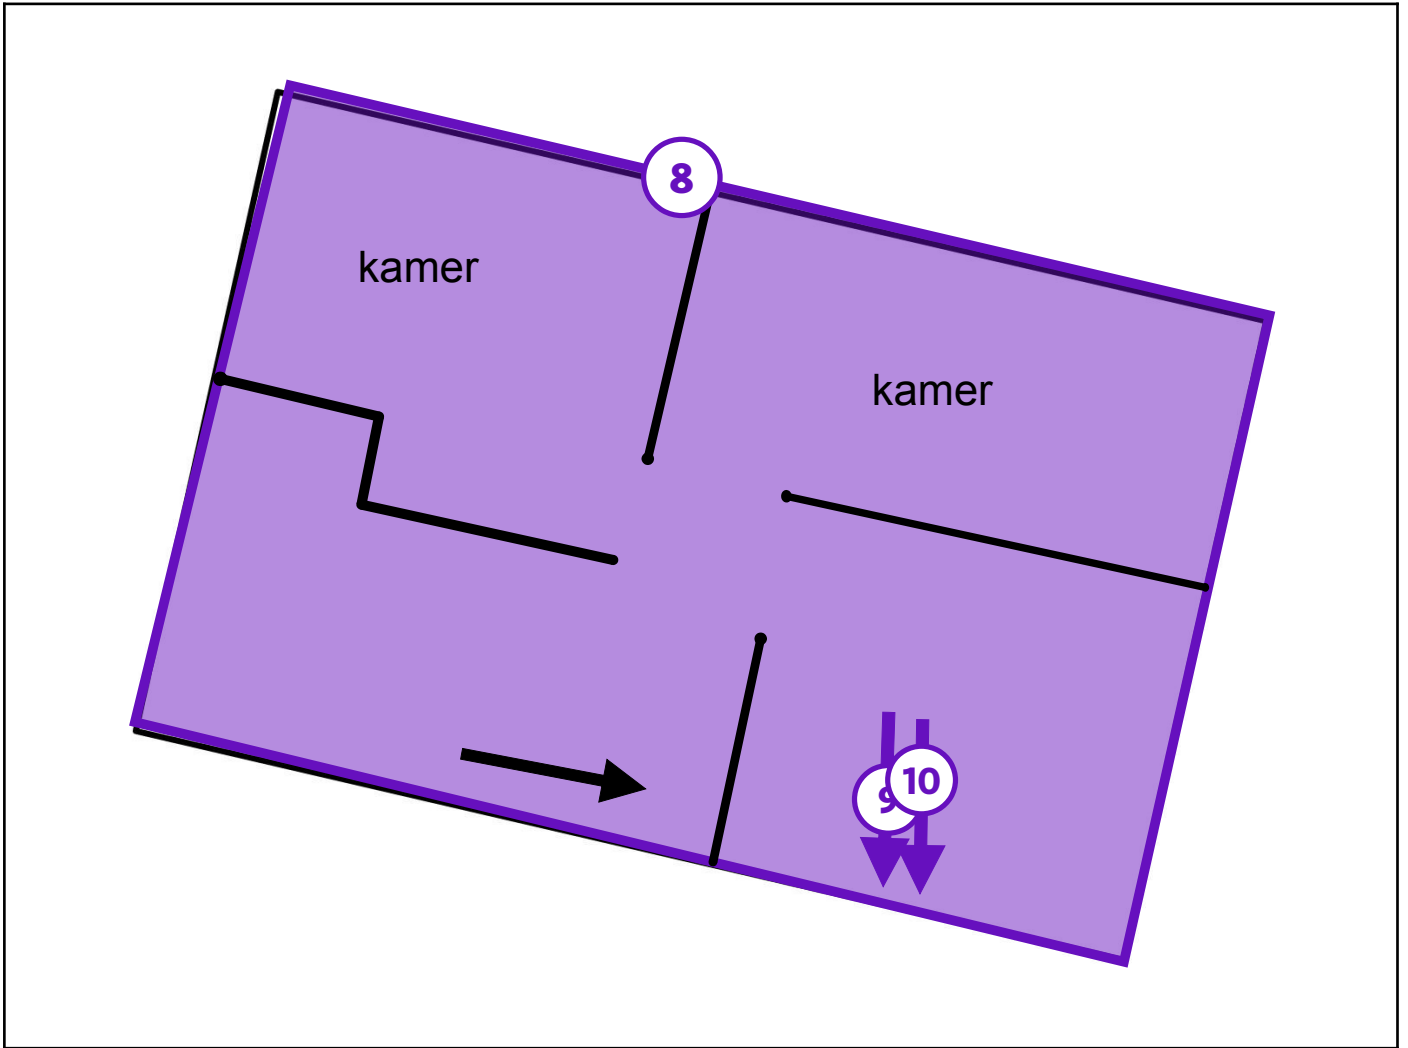
## Plan 1.4: Zolder

| Beschrijving | Type | Actie |
|---|---|---|
| 10. CV | Overige ruimte of materiaal | - |

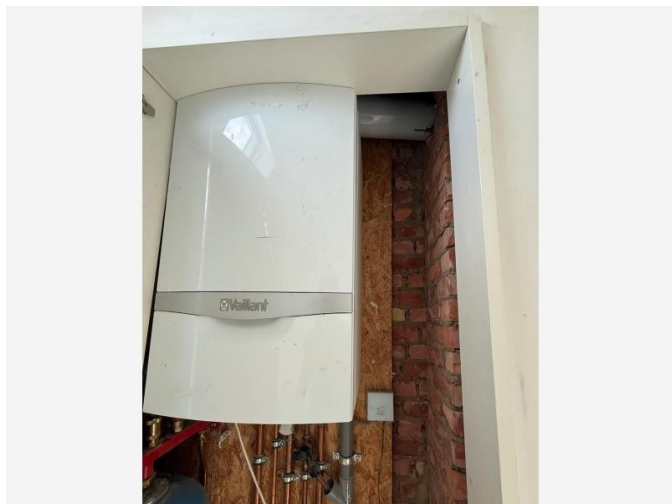
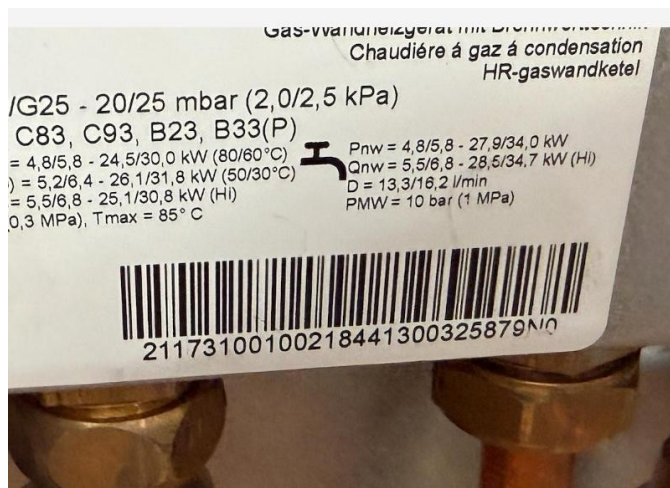
## Fiche 10: CV

| Beschrijving | Notitie | Terug te vinden op plannen |
|---|---|---|
| Fiche 10: CV | FD : 2017 | Plan 1.4: Zolder |
