# Asbestinventarisatetest

Bollostraat 133, 3140 Keerbergen

Attestnummer : **20260923-000524.000**

**Asbestveilig** (maar mogelijk niet asbestvrij)

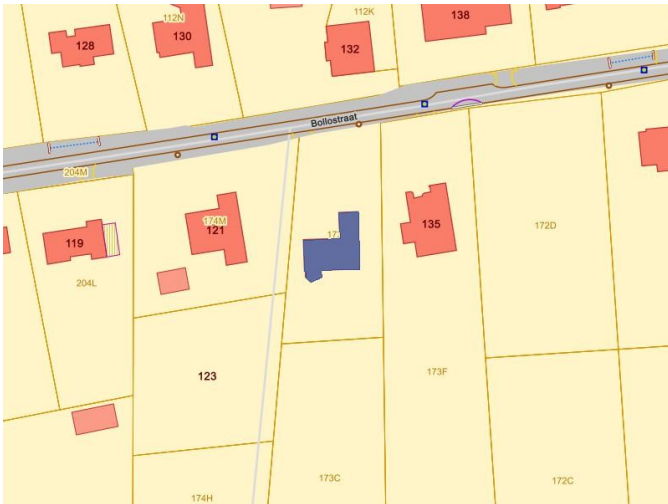
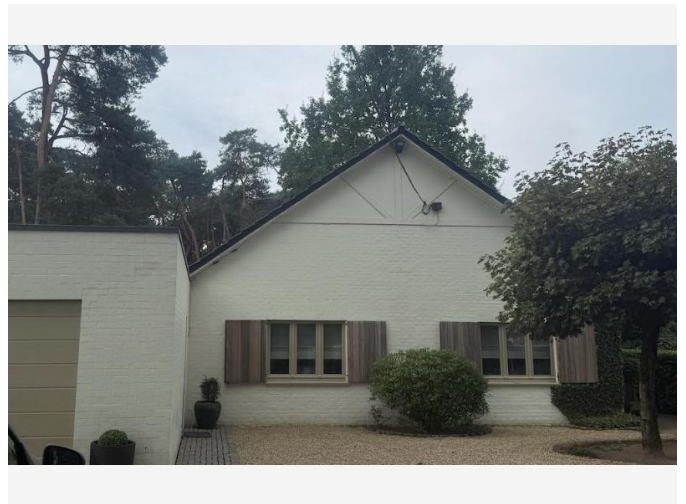
## Zone 1: Hoofdgebouw

- 0 Asbestmaterialen
- 0 Beperkingen
- 0 Uitsluitingen
- 0 Roerende goederen
- 0 Puin, steenslag, (water)bodem
- 0 Adviezen
- 1 **Geen asbest**

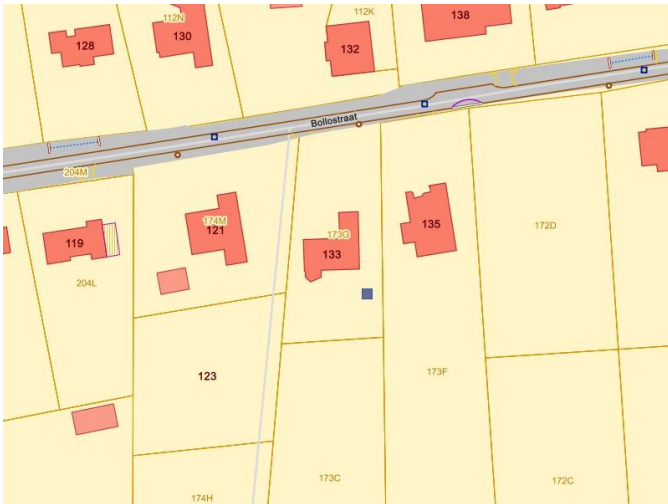
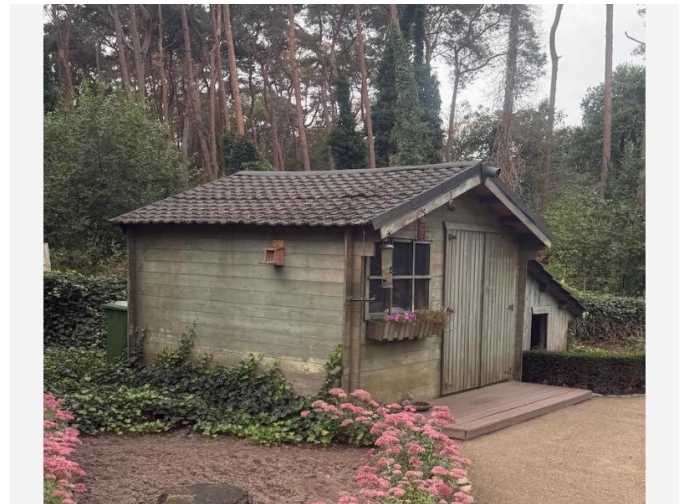
## Zone 2: Tuinhuis

- 0 Asbestmaterialen
- 0 Beperkingen
- 0 Uitsluitingen
- 0 Roerende goederen
- 0 Puin, steenslag, (water)bodem
- 0 Adviezen
- 0 Geen asbest
