# Asbestinventarisat attest

Oudstrijdersstraat 36, 1880 Kapelle-op-den-Bos

Attestnummer : 20260526-000225.000

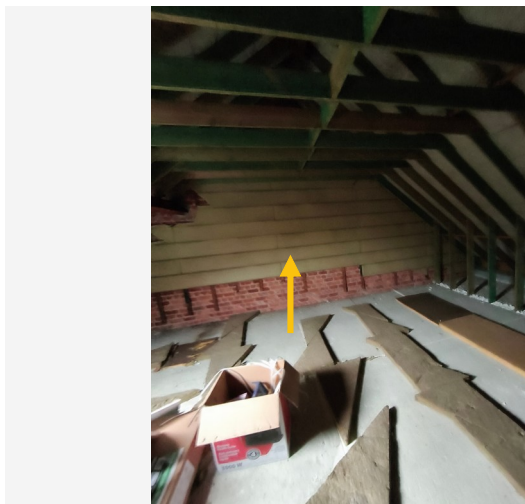
| Opmerking | De vermelde oppervlaktes, diktes, gewichten en volumes betreffen een beredeneerde schatting. Er worden geen rechten verleend aan deze oppervlaktes/diktes/volumes. |

Overzichtsfoto

Detailfoto

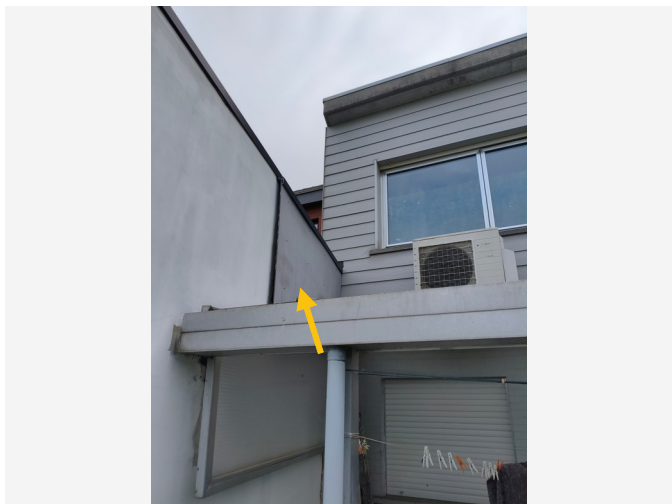
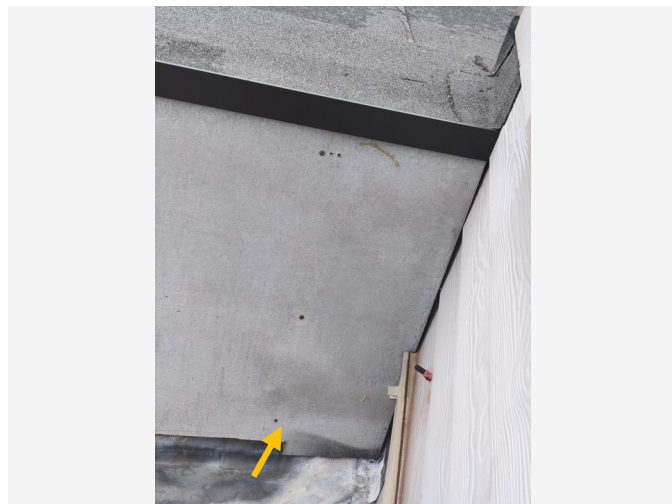
| Opmerking | De vermelde oppervlaktes, diktes, gewichten en volumes betreffen een beredeneerde schatting. Er worden geen rechten verleend aan deze oppervlaktes/diktes/volumes. |

Overzichtsfoto

Detailfoto

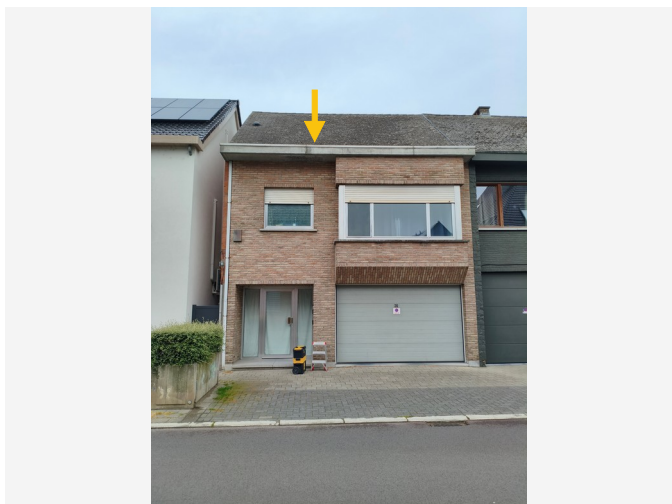
Situeringsfoto

| Opmerking | <p>De vermelde oppervlaktes, diktes en volumes betreffen een beredeneerde schatting. Er worden geen rechten verleend aan deze oppervlaktes/diktes/volumes.</p> <p>Deze handeling is een steekproef, er is geen garantie dat het volledige dak met éénzelfde materiaal is opgebouwd. Dit kan enkel via destructief onderzoek vastgesteld worden.</p> |

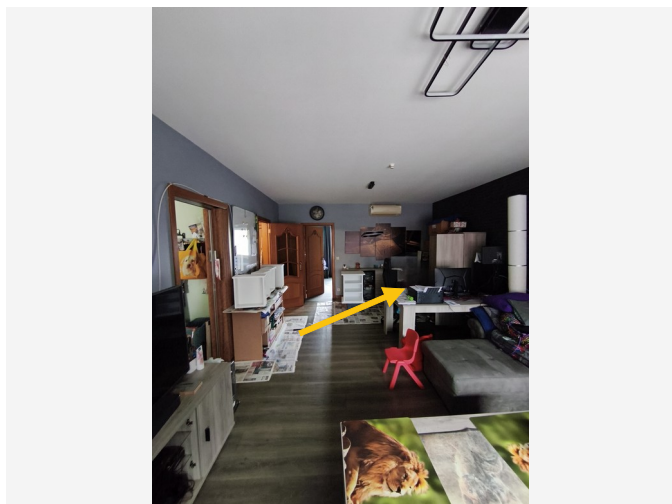
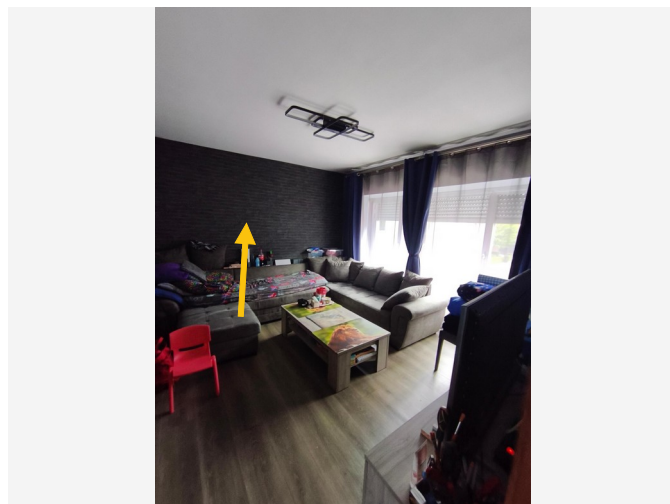
Situeringfoto

Detailfoto

| Basis voor advies | De asbestdeskundige beoordeelt het materiaal als niet-asbestverdacht. |

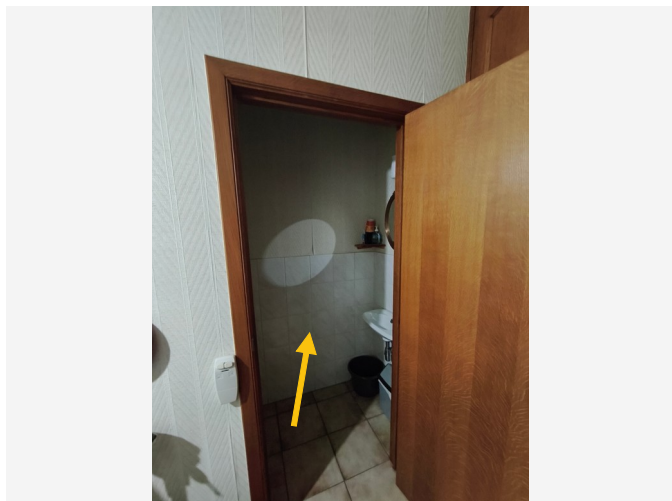
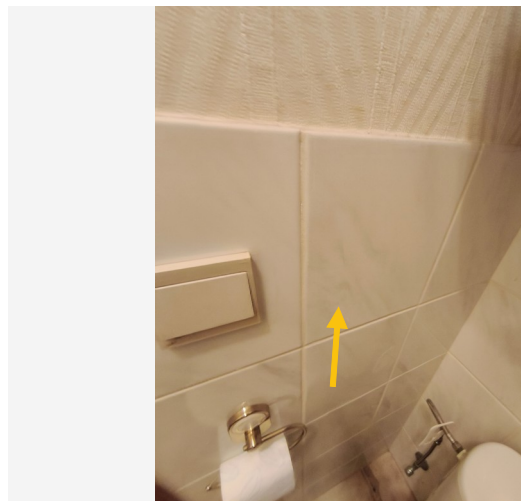
Situeringfoto

Detailfoto

| Basis voor advies | Beoordeling op basis van expertise, zonder een vaststelling door de asbestdeskundige. |
