# Asbestinventarisatetest

Itegembaan 38, 2590 Berlaar

Attestnummer : 20260924-000094.000

Uitgegeven op : 24.09.2026

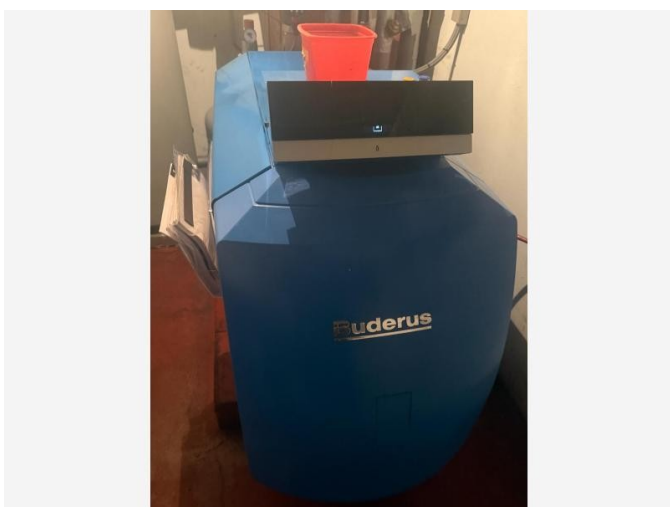
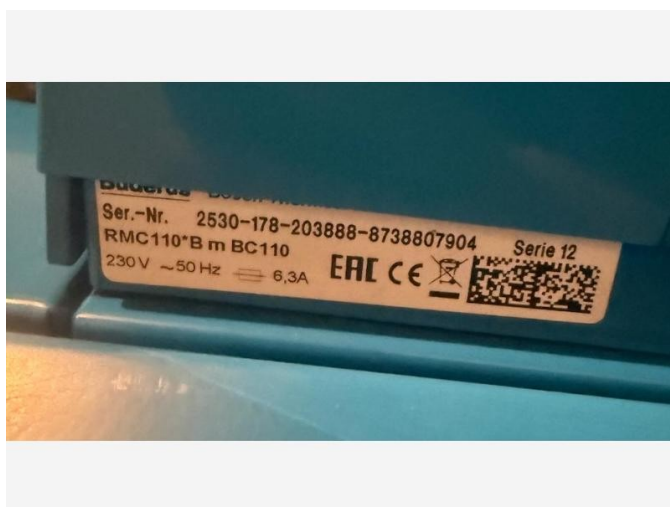
## Fiche 13: CV Kelder (blauw)

| 13. CV Kelder (blauw) | Overige ruimte of materiaal | - |

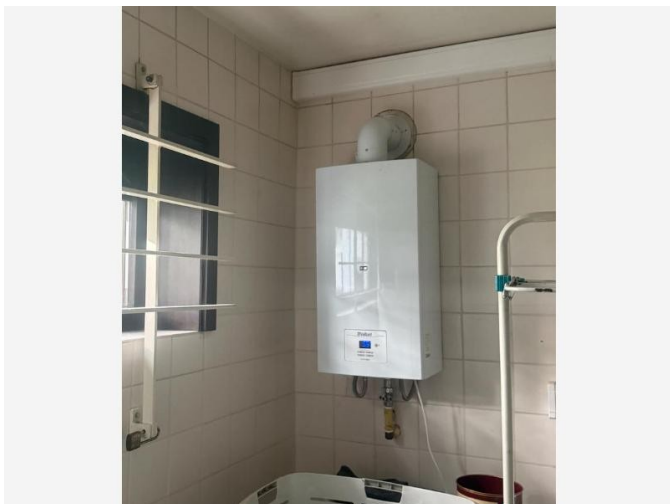
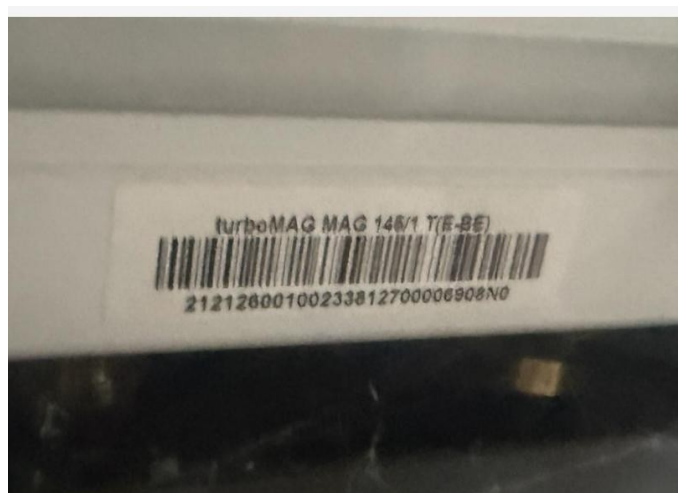
## Fiche 15: CV Berging gelijkvloers

| Beschrijving | Type | Actie |
|---|---|---|
| 15. CV Berging gelijkvloers | Overige ruimte of materiaal | - |
