# Asbestinventarisatattest

Beukheuvel 116, 2570 Duffel

Attestnummer : 20260825-000038.000

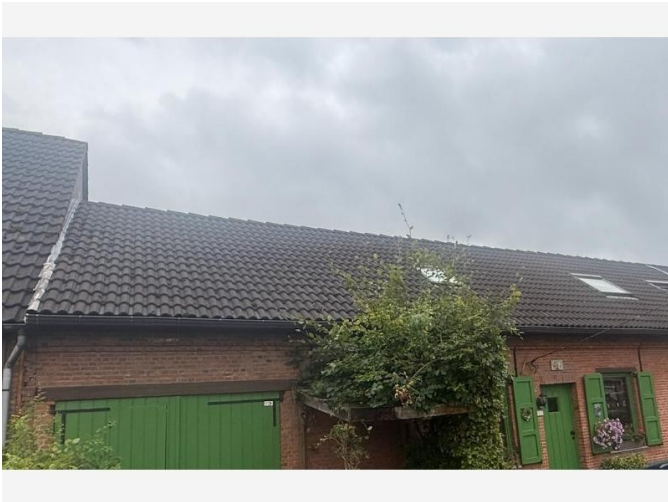
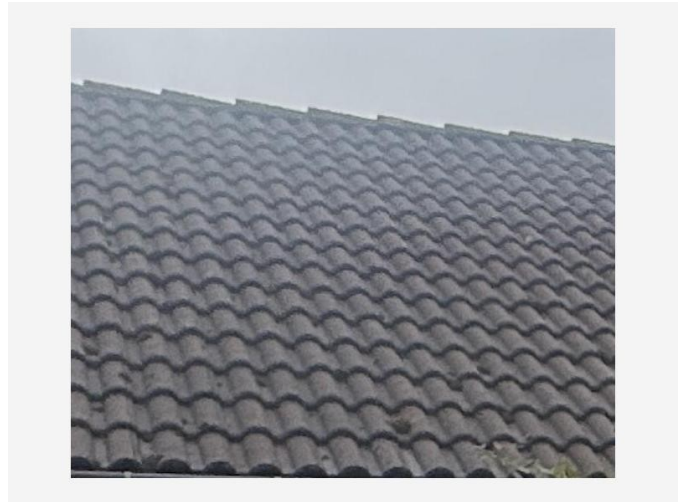
## Fiche 7: Dakbedekking

| Beschrijving | Type | Actie |
|---|---|---|
| 7. Dakbedekking | Overige ruimte of materiaal | - |

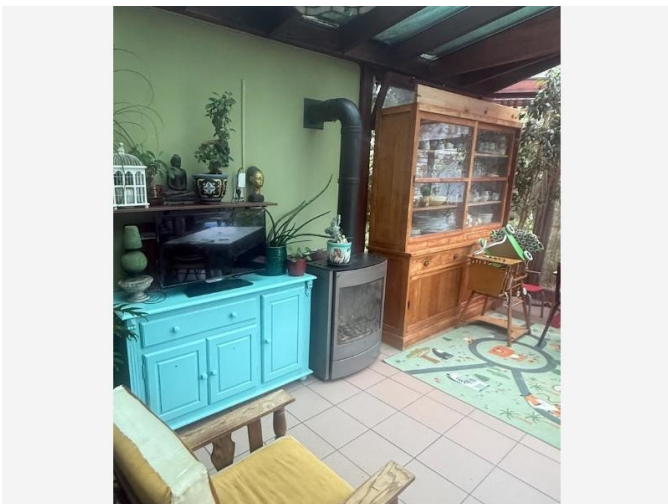
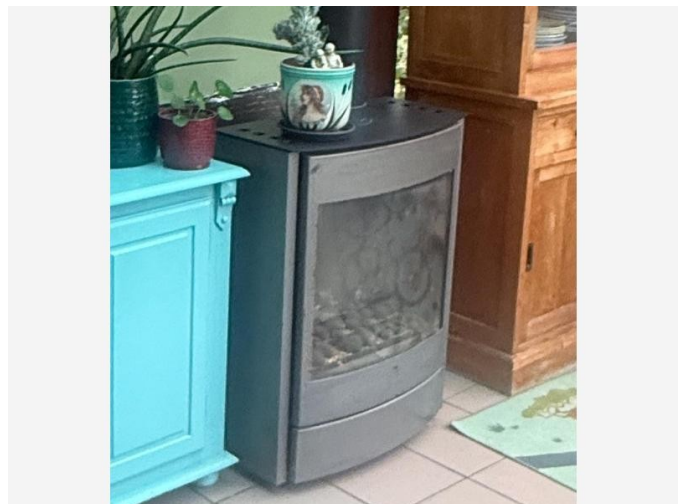
## Fiche 8: Kachel

| Beschrijving | Type | Actie |
|---|---|---|
| 8. Kachel | Overige ruimte of materiaal | - |
