# Asbestinventarisatetest

Rappoortlaan 12, 2580 Putte

Attestnummer : **20240729-000105.000**

## Zone 1: Hoofdgebouw

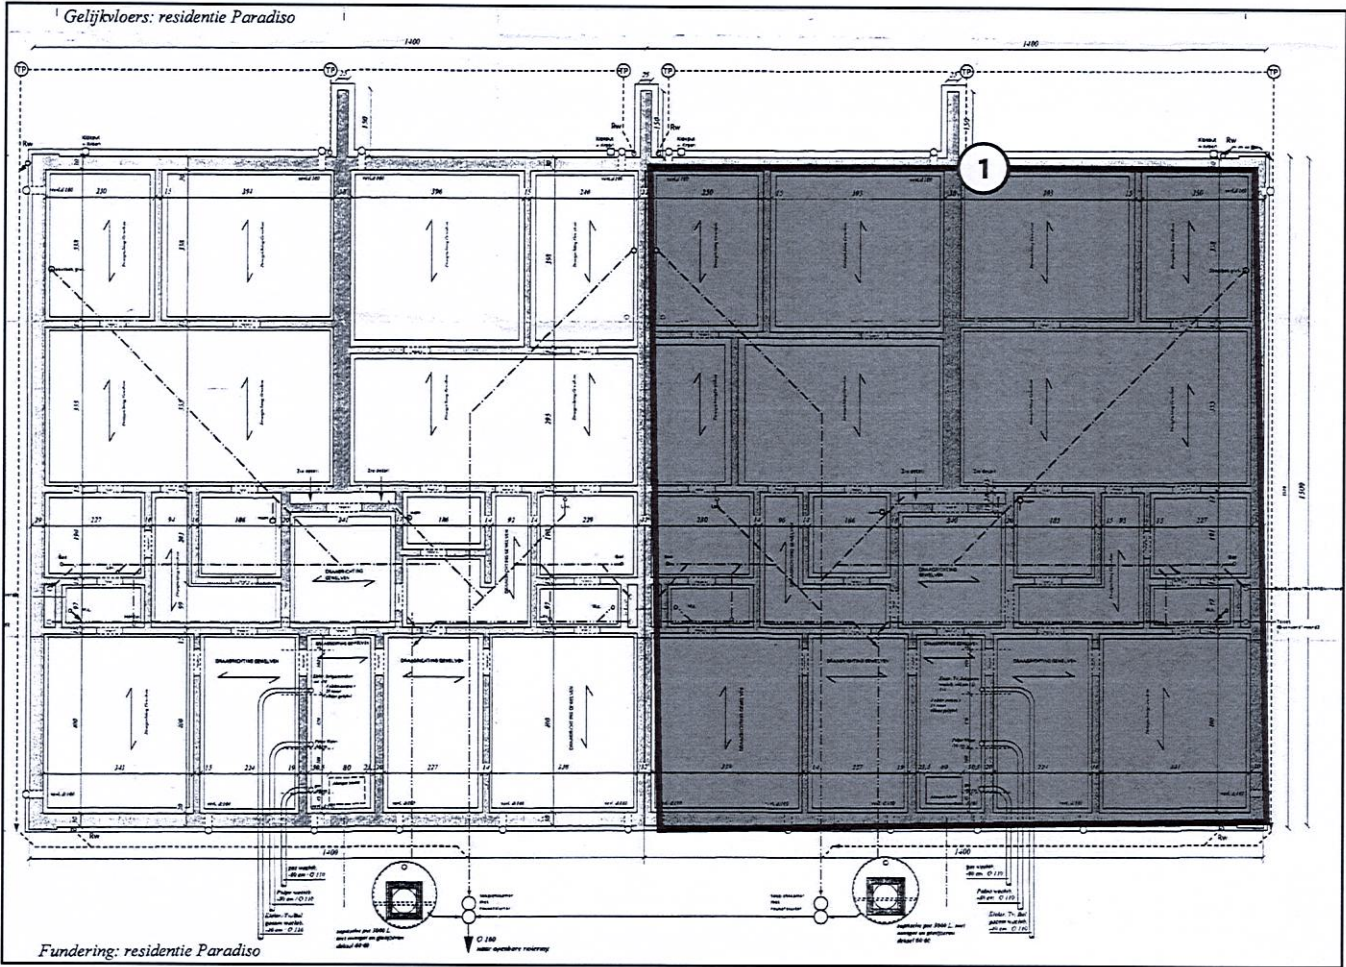
# Plan 1.1: KRUIPKELDER

| Beschrijving | Type | Actie |
|---|---|---|
| 1. Kruipkelder | Beperking | - |

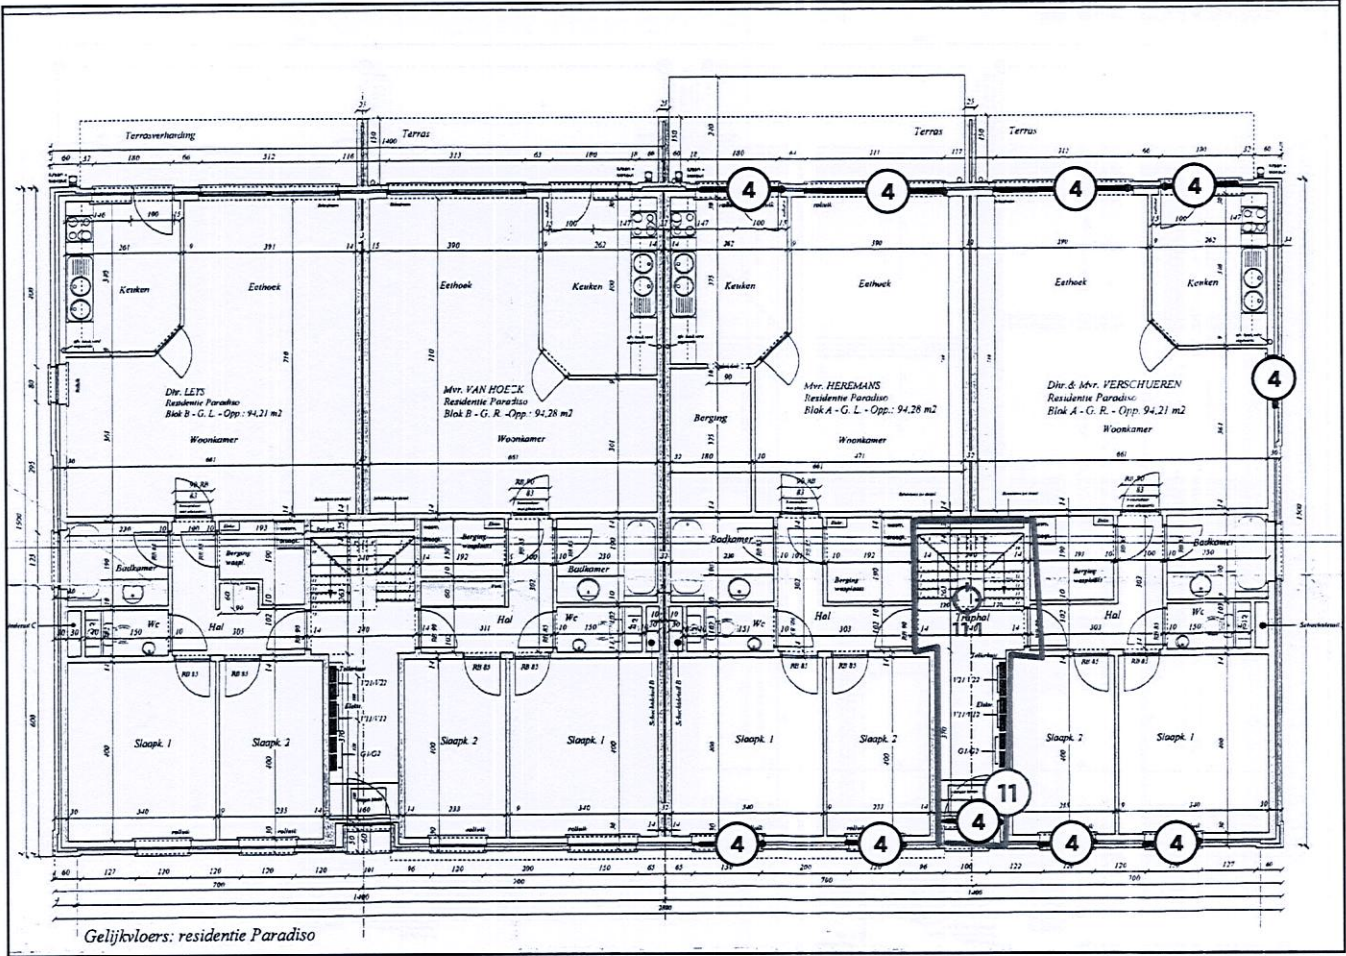
Plan 1.2: GELIJKVLOERS

| Beschrijving | Type | Actie |
|---|---|---|
| 4. Ramen & deuren buitenschildelen | Advies | - |
| 11. Bepleistering traphal | Geen asbest | - |
| 11.1 Code: X2 | Mengmonster | - |

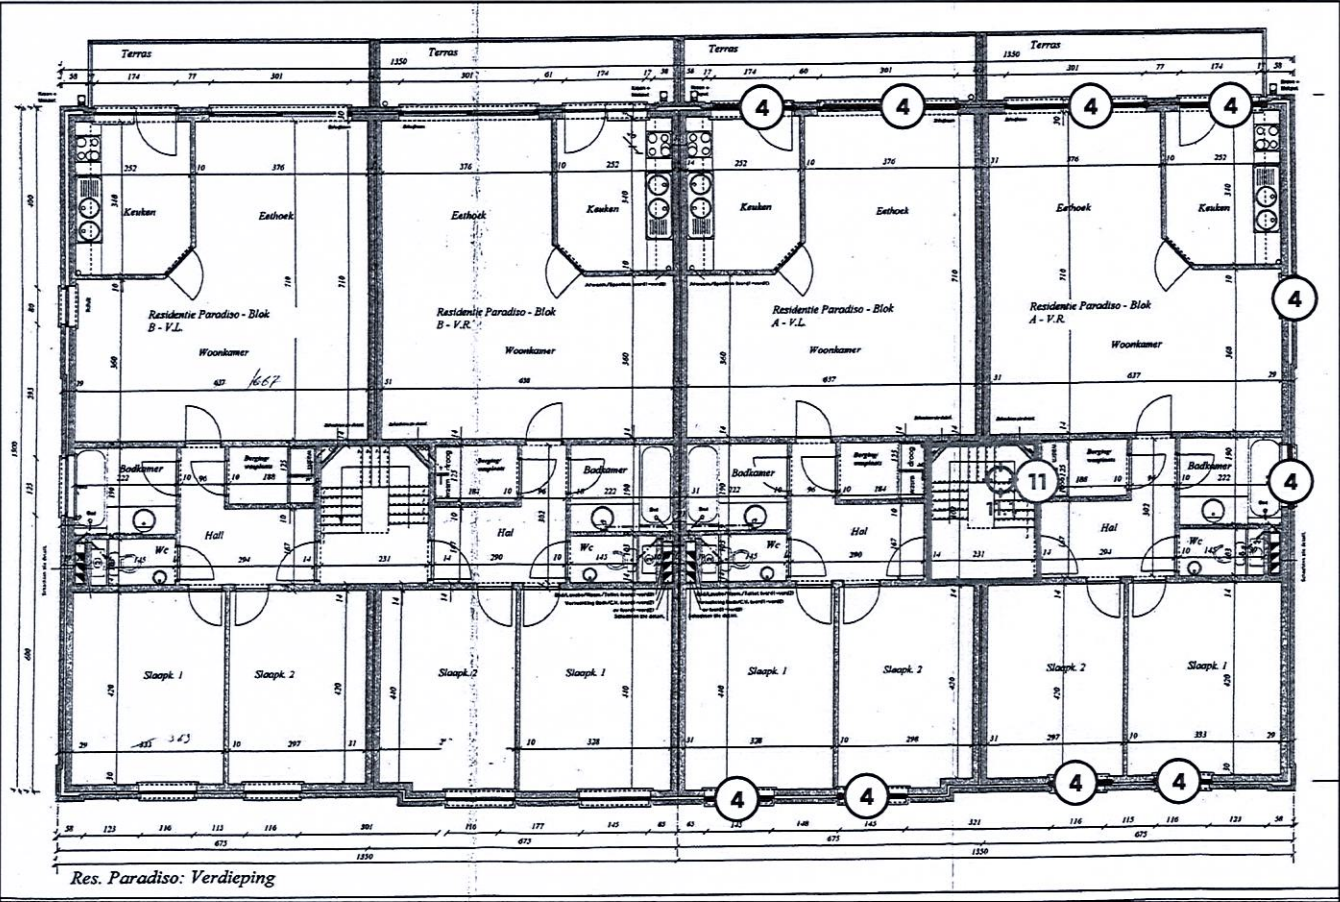
# Plan 1.3: 1STE VERDIEPING

| Beschrijving | Type | Actie |
|---|---|---|
| 4. Ramen & deuren buitenschildelen | Advies | - |
| 11. Beploistering traphal | Geen asbest | - |
| 11.1 Code: X2 | Mengmonster | - |

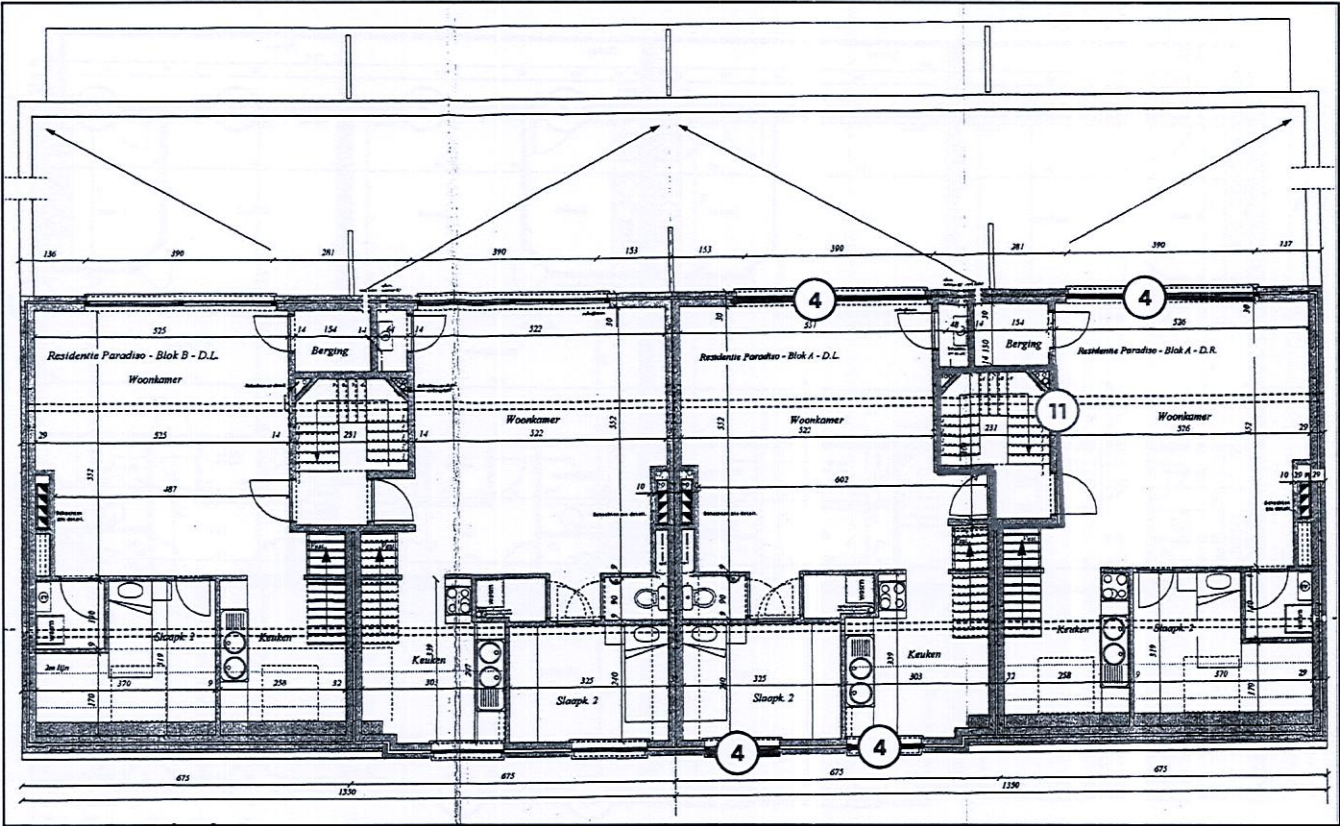
Plan 1.4: 2DE VERDIEPING

| Beschrijving | Type | Actie |
|---|---|---|
| 4. Ramen & deuren buitenschildelen | Advies | - |
| 11. Bepleistering traphal | Geen asbest | - |

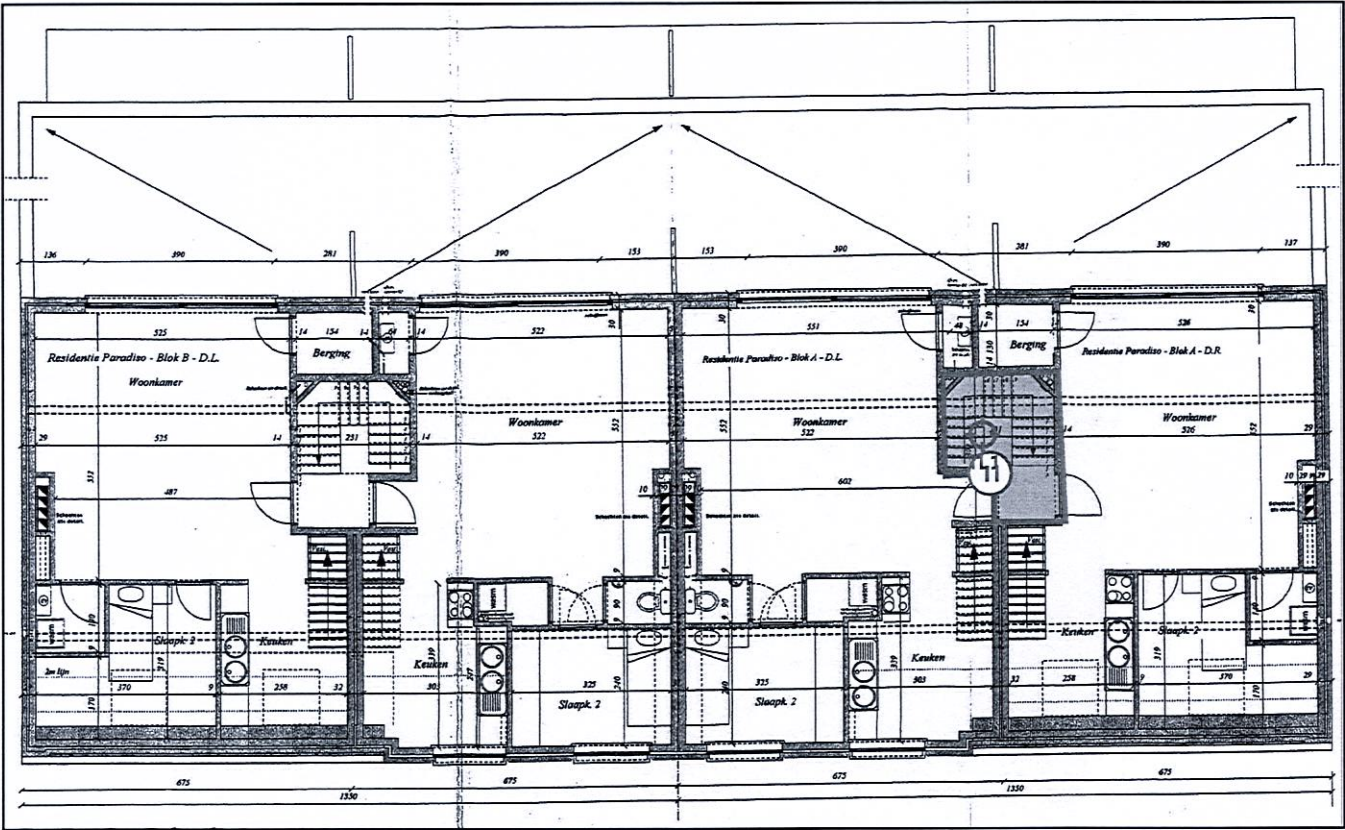
# Plan 1.5: 2DE VERDIEPING

| Beschrijving | Type | Actie |
|---|---|---|
| 11. Bepleistering traphal | Geen asbest | - |
| 11.1 Code: X2 | Mengmonster | - |

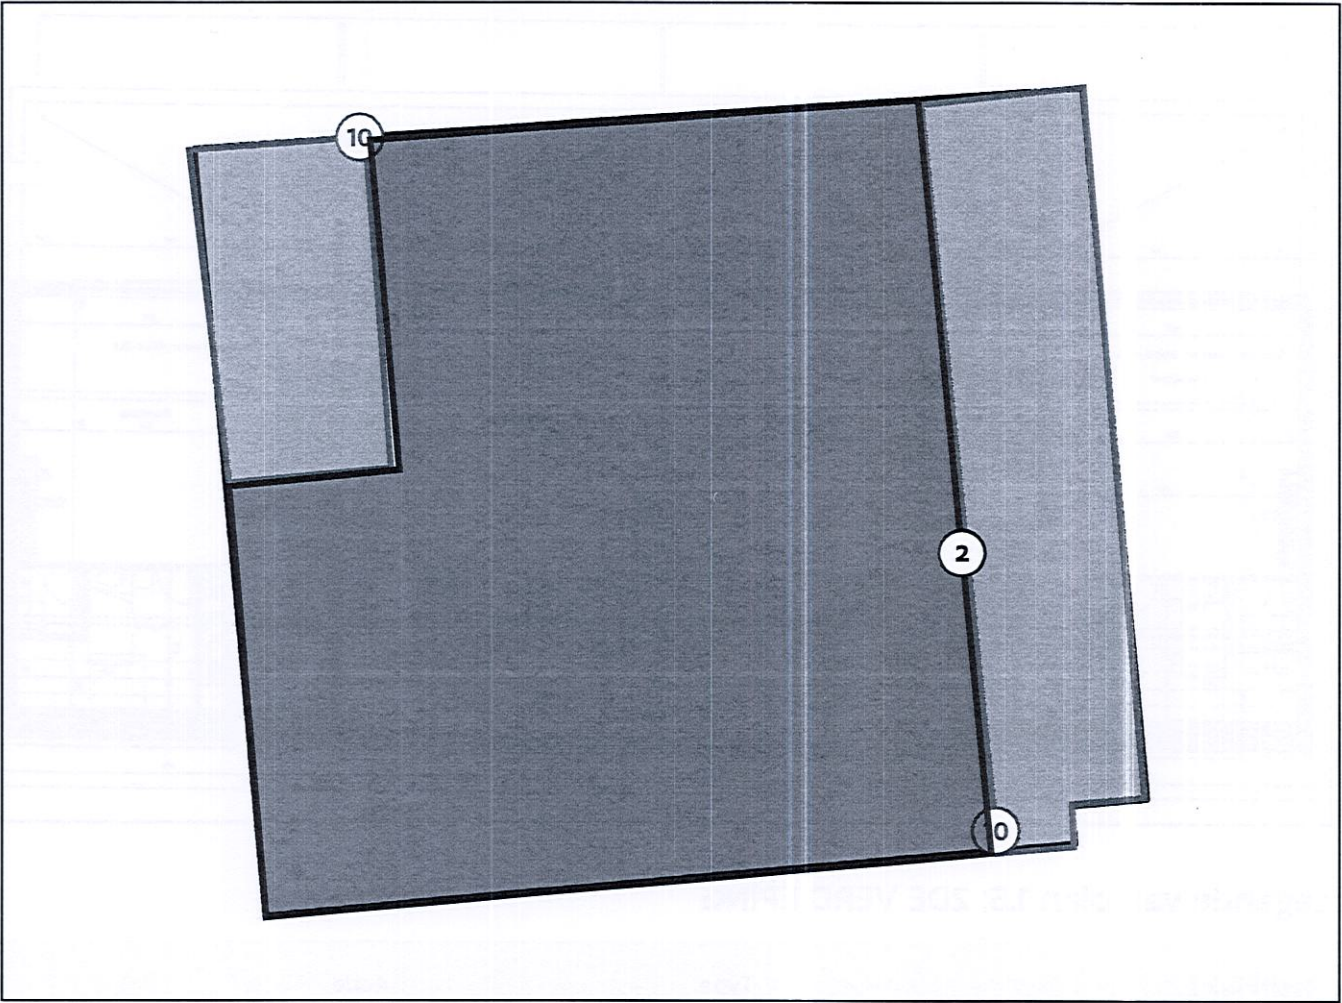
## Plan 1.6: Daken

| Beschrijving | Type | Actie |
|---|---|---|
| 2. Dakpannen | Advies | - |
| 10. Plat dak (roofing) | Geen asbest | - |

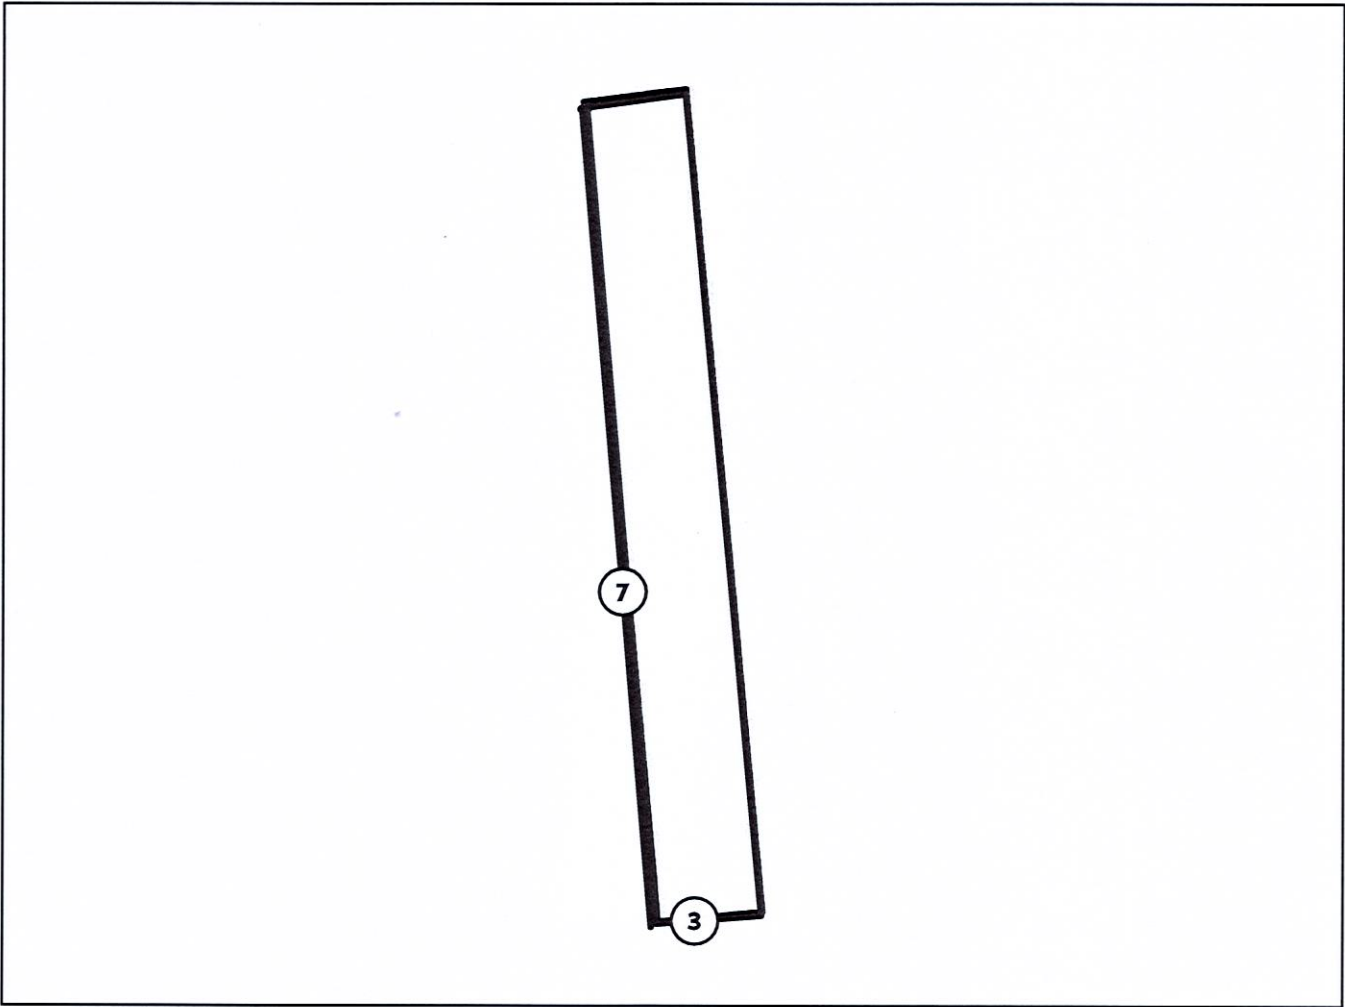
# Plan 1.7: Garageboxen

| Beschrijving | Type | Actie |
|---|---|---|
| 3. (Buiten)wanden garageboxen | Advies | - |
| 7. Garagepoorten | Advies | - |

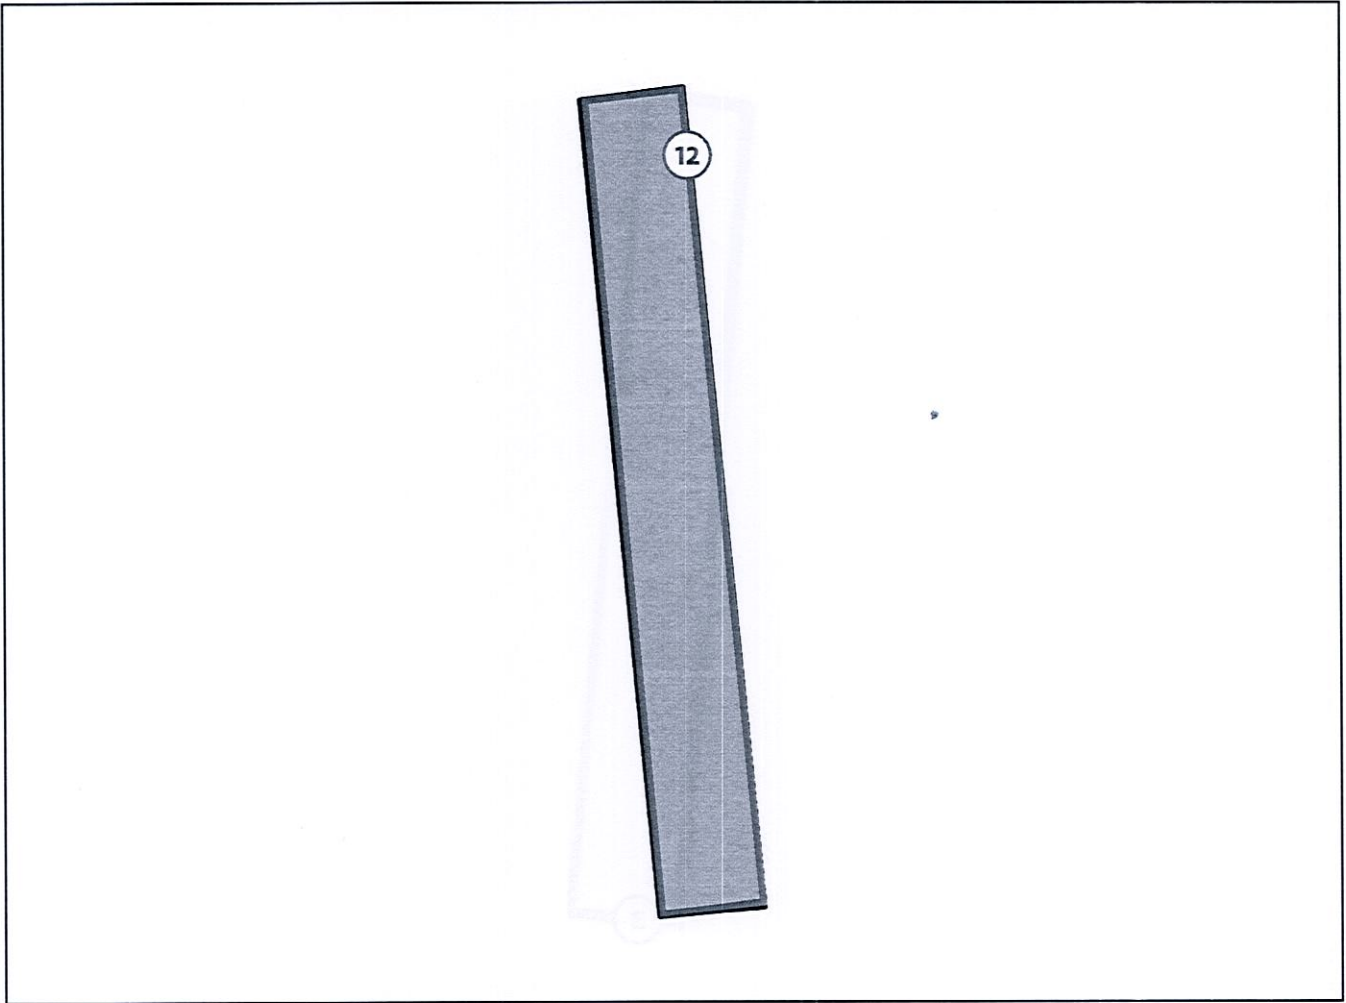
# Plan 1.8: Garageboxen

| Beschrijving | Type | Actie |
|---|---|---|
| 12. Plat dak garageboxen (roofing) | Geen asbest | - |

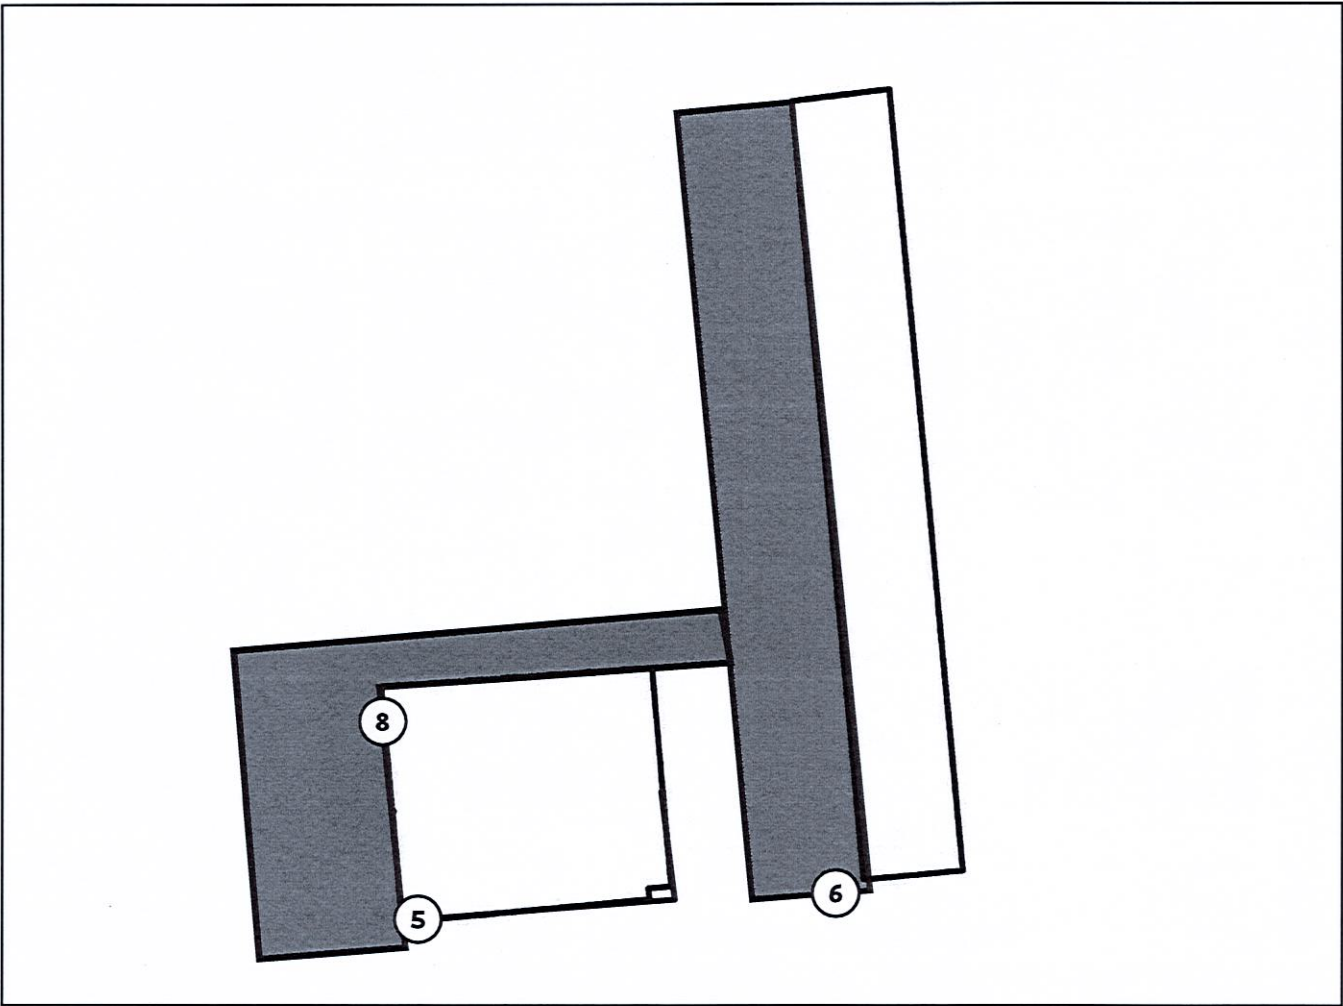
# Plan 1.9: Buitentoepassingen

| Beschrijving | Type | Actie |
|---|---|---|
| 5. Buitengevels | Advies | - |
| 6. Doorrij garageboxen (klinkers) | Advies | - |
| 8. Oprit + wandelpad(en) (klinkers) | Advies | - |

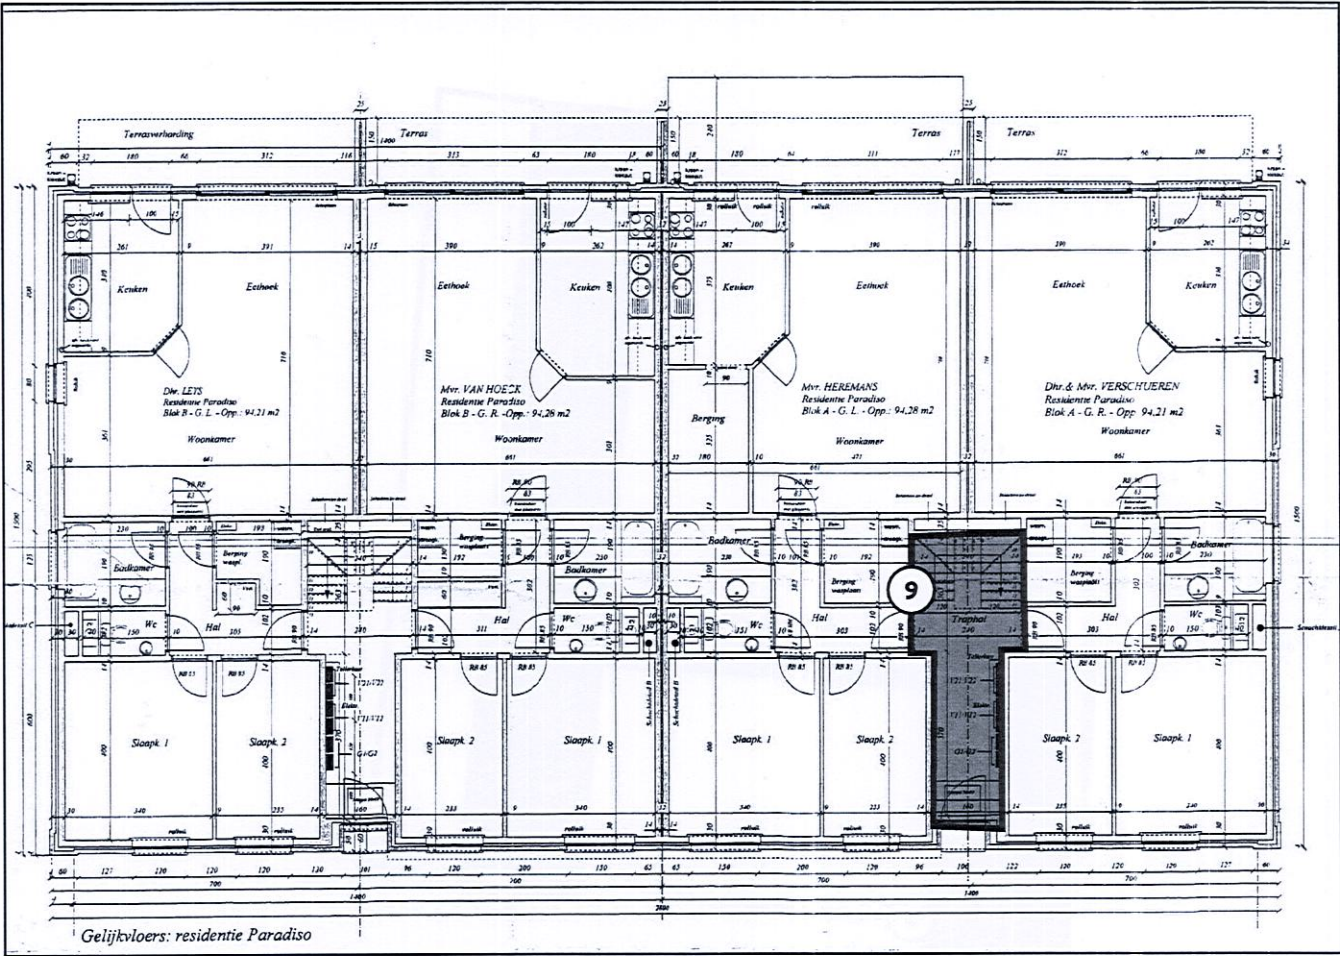
Plan 1.10: GELIJKVLOERS

| Beschrijving | Type | Actie |
|---|---|---|
| 9. Vloertegels traphal | Advies | - |

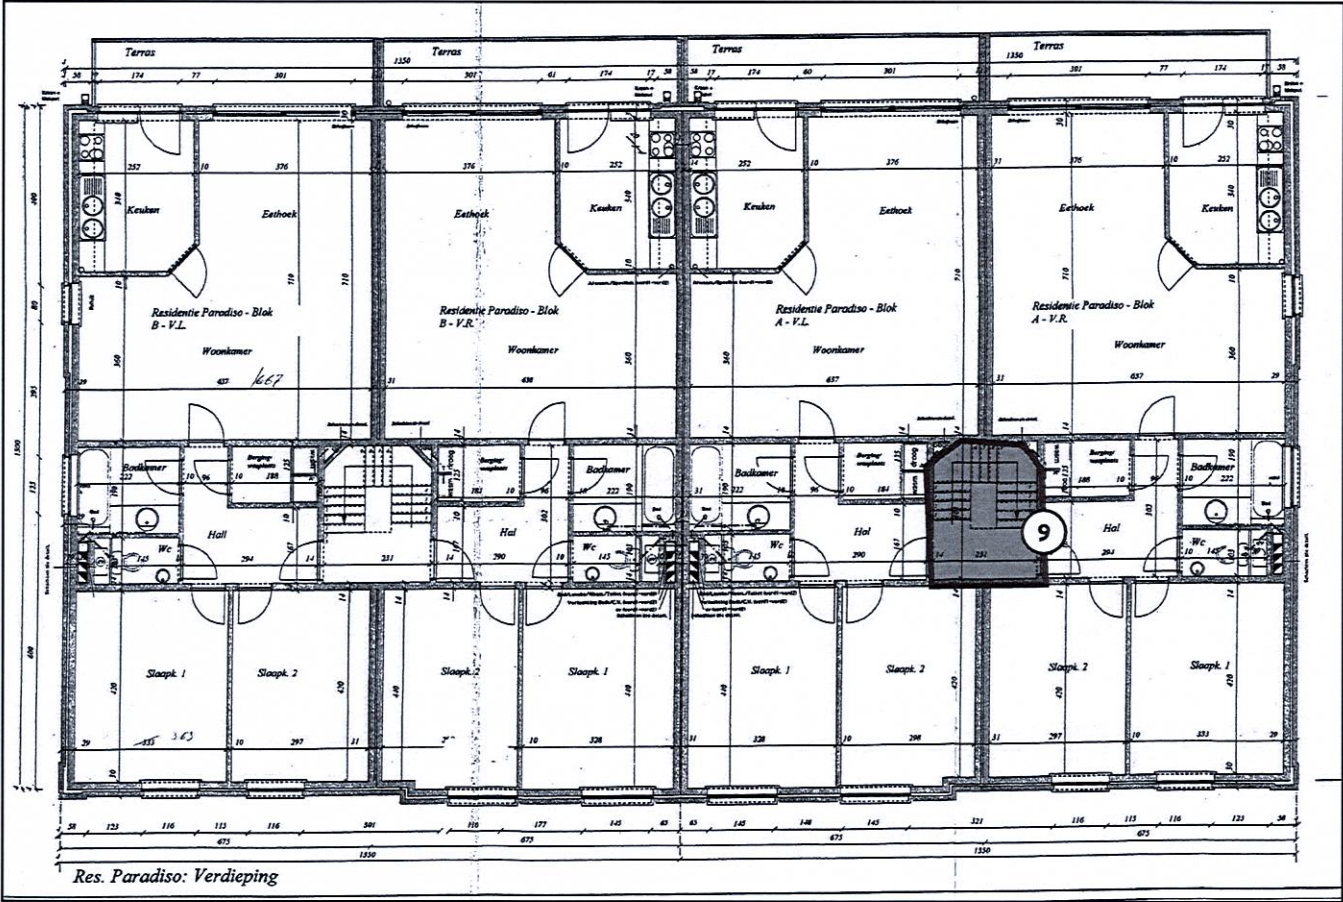
Plan 1.11: 1STE VERDIEPING

| Beschrijving | Type | Actie |
|---|---|---|
| 9. Vloertegels traphal | Advies | - |
