## Keuringsverslag van een industriële of ermee gelijkgestelde laagspanningsinstallatie

### NIET CONFORM

Straatnaam      Alice Nahonstraat  
Huisnummer      13  
Busnummer  
Postcode      2580  
Gemeente      PUTTE  
Land      België

Controlebezoek van een bestaande niet-huishoudelijke elektrische installatie volgens AREI boek 1 hoofdstuk 6.5 en 4.2.4.4.

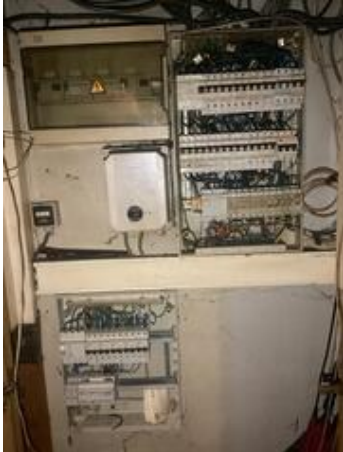
<p>Omschrijving: VB 1 (handelspand)</p>

<p>1</p>	<p>Opmerkingen (Nederlands):</p> <p>I11.10: De continuïteit van de beschermingsgeleider met de aardingsinstallatie is niet gerealiseerd (Boek 1 Onderafdeling 5.3.5.3.g. &amp; 5.4.3.5).</p> <p>I19.03: Het elektrisch materiaal is beschadigd op volgende plaatsen: hager EP 251 rechts onderaan in het verdeelbord. (Boek 1 Onderafdeling 1.4.2.1)</p> <p>I14.18: Geleiders die aangetast zijn door overbelasting/slecht contact, dient men te vervangen.</p> <p>I12.05: De IP-graad van het bord is niet in overeenstemming met de aanwezige uitwendige invloedsfactoren (Boek 1 Afdeling 5.1.4. &amp; 9.1.6.).</p> <p>I12.15: De schakel- en verdeelborden moeten op een duidelijke, goed zichtbare en onuitwisbare wijze worden gemarkeerd door middel van individuele markeringen. De individuele markering op elk schakel- en verdeelbord duidt aan: het volgnummer van het schakel- en verdeelbord, spanning, het aardverbindingssysteem, de te verwachten maximale kortsluitstroom, het gebruik van de filiatietechniek (Boek 1 Onderafdeling 3.1.3.3.)</p> <p>I12.17: De genaakbare, naakte onder spanning staande delen zijn onvoldoende afgeschermd. (Boek 1 Afdeling 5.1.4 en 4.2.2.3.)</p> <p>I14.12: Bij aansluiting van meeraderige kabels dient men aangepaste adereindhulzen te gebruiken. (Boek 1 Onderafdeling 5.2.6.1. en 1.4.1.2.)</p> <p>I14.17: De niet-gebruikte leidingen verwijderen of aan de uiteinden te isoleren. (Boek 1 Onderafdeling 4.2.3.3.b)</p>	<p>Opmerkingen (Frans):</p> <p>I11.10: La continuité du conducteur de protection avec l'installation de terre n'est pas assurée (Livre 1 Sous-section 5.3.5.3.g. &amp; 5.4.3.5).</p> <p>I19.03: L'équipement électrique est endommagé aux endroits suivants: (Livre 1 Sous-section 1.4.2.1.)</p> <p>I14.18: Les canalisations endommagées suite à un mauvais contact ou surcharge sont à remplacer.</p> <p>I12.05: Le degré de protection (IP) du tableau n'est pas en accord avec les facteurs d'influences externes présents (Livre 1 Section 5.1.4. &amp; 9.1.6.).</p> <p>I12.15: Les tableaux de répartition et de manoeuvre sont repérés de manière claire, bien visible et indélébile par des repérages individuels. Le repérage individuel sur chaque tableau de répartition et de manoeuvre indique: le numéro d'identification du tableau de répartition et de manoeuvre, la tension d'alimentation, le schéma de mise à la terre, le courant de court-circuit présumé maximal, l'utilisation de la technique de filiation (Livre 1 Sous-section 3.1.3.2.)</p> <p>I12.17: Protéger correctement les pièces nues sous tension et accessibles (Livre 1 Section 5.1.4. et 4.2.2.3.)</p> <p>I14.12: Les extrémités de conducteurs souples doivent être rigidifiées. (Livre 1 Sous-section 5.2.6.1. et 1.4.1.2.)</p> <p>I14.17: Canalisations non utilisées sont à enlever ou isoler aux extrémités. (Livre 1 Sous-section 4.2.3.3.b)</p>

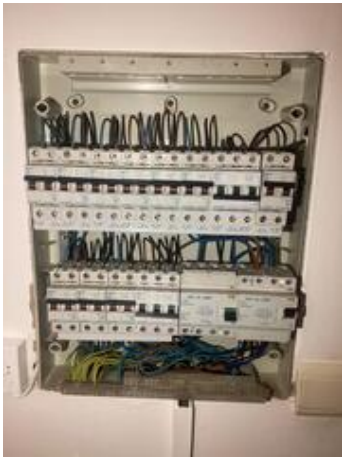
2	<p>Omschrijving: VB2 (handelspand)</p>

<p>Opmerkingen (Nederlands):                      I12.15: De schakel- en verdeelborden moeten op een duidelijke, goed zichtbare en onuitwisbare wijze worden gemarkeerd door middel van individuele markeringen. De individuele markering op elk schakel- en verdeelbord duidt aan: het volgnummer van het schakel- en verdeelbord, spanning, het aardverbindingssysteem, de te verwachten maximale kortsluitstroom, het gebruik van de filiatietechniek (Boek 1 Onderafdeling 3.1.3.3.)</p> <p>I14.08: Wanneer een geleider met blauwe isolatie aanwezig is moet die voor nulgeleider gereserveerd worden indien deze aanwezig is in de betrokken stroomkring. (Boek 1 Onderafdeling 5.1.6.2.)</p> <p>I14.11: De kleurencode van de leidingen dient gerespecteerd te worden. De voormelde kleurcombinatie dient aanwezig te zijn over de gehele lengte van de geïsoleerde geleider. (Boek 1 Onderafdeling 5.1.6.2.)</p> <p>I15.01: Bescherming tegen onrechtstreekse aanraking : de gevoeligheid van de verliesstroomschakelaar is te hoog ingesteld (Boek 1 Onderafdeling 4.2.4.4.d).(vaatwasser)</p>	<p>Opmerkingen (Frans):                      I12.15: Les tableaux de répartition et de manoeuvre sont repérés de manière claire, bien visible et indélébile par des repérages individuels. Le repérage individuel sur chaque tableau de répartition et de manoeuvre indique: le numéro d'identification du tableau de répartition et de manoeuvre, la tension d'alimentation, le schéma de mise à la terre, le courant de court-circuit présumé maximal, l'utilisation de la technique de filiation (Livre 1 Sous-section 3.1.3.2.)</p> <p>I14.08: Quand un conducteur avec isolant bleu est présent , qui doit être réservé pour conducteur de neutre , s'il est présent dans le circuit en question. (Livre 1 Sous-section 5.1.6.2.)</p> <p>I14.11: Le code couleur des canalisations est à respecter. La combinaison des couleurs précitée est présente sur toute la longueur du conducteur (Livre 1 Sous-section 5.1.6.2.)</p> <p>I15.01: Concernant la protection contre les chocs électriques: le réglage de la sensibilité de l'interrupteur différentiel installé n'est pas correct (Livre 1 Sous-section 4.2.4.4.d.)</p>

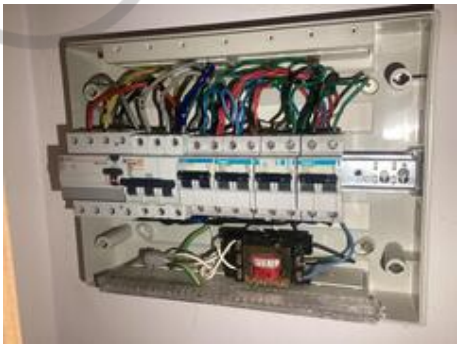
3	<p>Omschrijving: VB3 (woning)</p>

<p>Opmerkingen (Nederlands):                      I12.04: De aanduiding van de kringen, klemmen en of schakelapparatuur ontbreekt, is onjuist of is onvolledig (Boek 1 Onderafdeling 3.1.3.1. &amp; 3.1.3.3.a. &amp; 5.1.6.1.).</p> <p>I12.15: De schakel- en verdeelborden moeten op een duidelijke, goed zichtbare en onuitwisbare wijze worden gemarkeerd door middel van individuele markeringen. De individuele markering op elk schakel- en verdeelbord duidt aan: het volgnummer van het schakel- en verdeelbord, spanning, het aardverbindingssysteem, de te verwachten maximale kortsluitstroom, het gebruik van de filiatietechniek (Boek 1 Onderafdeling 3.1.3.3.)</p> <p>I12.17: De genaakbare, naakte onder spanning staande delen zijn onvoldoende afgeschermd. (Boek 1 Afdeling 5.1.4 en 4.2.2.3.)</p>	<p>Opmerkingen (Frans):                      I12.04: Le repérage des circuits(s), bornes de raccordements et/ou appareillages (interrupteur, disjoncteur,...) est absent, faux ou incomplet (Livre 1 Sous-section 3.1.3.1. &amp; 3.1.3.3.a. &amp; 5.1.6.1.).</p> <p>I12.15: Les tableaux de répartition et de manoeuvre sont repérés de manière claire, bien visible et indélébile par des repérages individuels. Le repérage individuel sur chaque tableau de répartition et de manoeuvre indique: le numéro d'identification du tableau de répartition et de manoeuvre, la tension d'alimentation, le schéma de mise à la terre, le courant de court-circuit présumé maximal, l'utilisation de la technique de filiation (Livre 1 Sous-section 3.1.3.2.)</p> <p>I12.17: Protéger correctement les pièces nues sous tension et accessibles (Livre 1 Section 5.1.4. et 4.2.2.3.)</p>
