## Verslag aangaande niet-huishoudelijke installatie op lage en zeer lage spanning (boek 1 / boek 3 KB 08/09/2019)

| Opdrachtgever | : AE-Expertise - Pluisstraat 6, 2220 | Plaats van onderzoek | : Schaliehoevestraat 11a / 4, Heist-op-den-Berg |
| Algemene aanduiding van het werk | : Keuring magazijn | | |

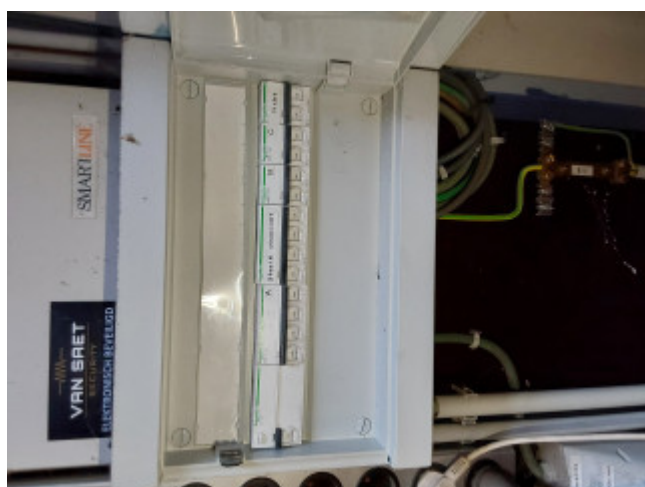
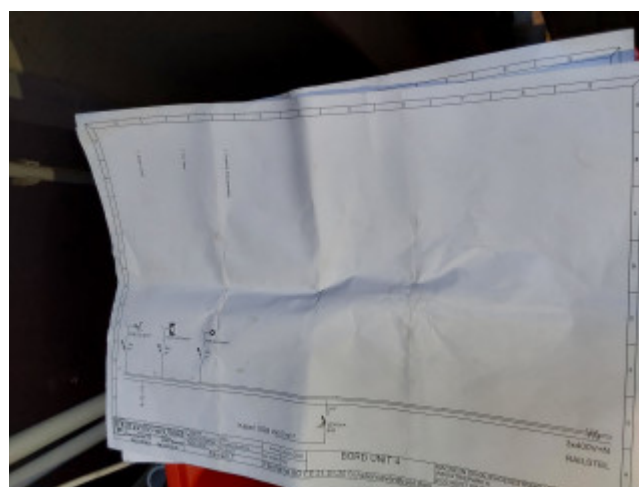
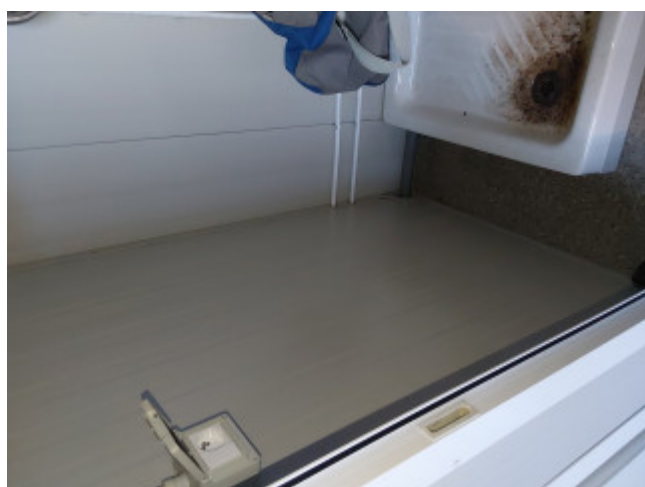
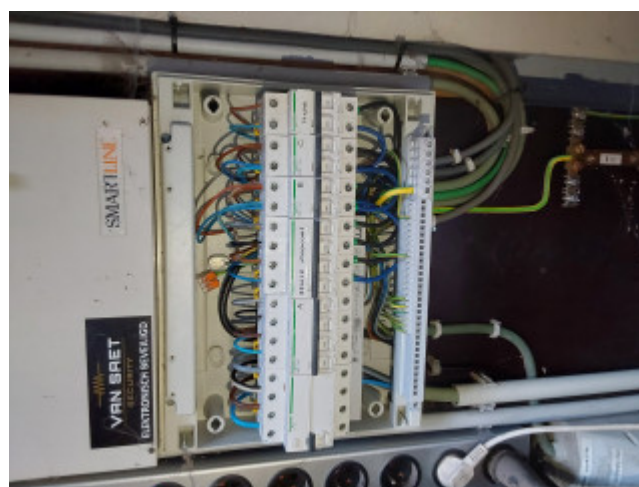
## Foto's-1

| Equipotentiaalverbindingen uitgevoerd | : <b>Hoofdequipotentiaal:</b> Niet conform - <b>Bijkomende equipotentiaal verbinding:</b> Niet conform |

| Iz van de leidingen | : Niet conform |
| Doorsnede van de geleiders tegen kortsluiting | : Niet conform |
| In beveiligingen i.o.m doorsnede geleiders, toestellen en materieel | : Niet conform |
| Maximumlengte leidingen | : Niet conform |

- **Situatieplan van de niet-huishoudelijke installatie (met o.a. de aanduiding van de schakel-en verdeelborden) is niet aanwezig. (B1:3.1.2.3.b)**
- **Het document met de uitwendige invloeden ontbreekt. (B1:9.1.6.)**
- **Hoofdequipotentiale verbindingen ontbreken en/of zijn onvolledig . (B1:4.2.3.2)**
- **Materieel is niet gekozen in functie van zijn uitwendige invloeden (bv. beschermingsgraad IP te klein, bescherming tegen mechanische belasting is onvoldoende). (B1:5.1.4-9.16.5.3.2-7.22.5.1)**
  - Badkamer
- **Het stroombaan schema/principeschema is onvolledig of komt niet overeen met de werkelijkheid. (B1:3.1.2.1.b / 3.1.2.2.b)**
  - Het aardverbinding systeem (TT, TN, ...) wordt niet vermeld.

De werken, nodig om de tijdens het controlebezoek vastgestelde inbreuken te doen verdwijnen, moeten zonder vertraging worden uitgevoerd en alle gepaste maatregelen worden genomen opdat, indien de installatie in dienst blijft, deze inbreuken geen gevaar vormen voor de personen of goederen.
