# Asbestinventarisatetest

Teintstraat 26, 2580 Putte

Attestnummer : 20251215-000555.000

Uitgegeven op : 15.12.2025

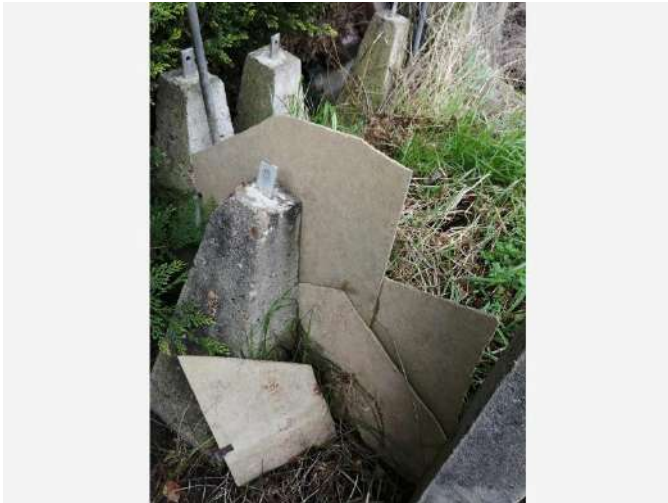
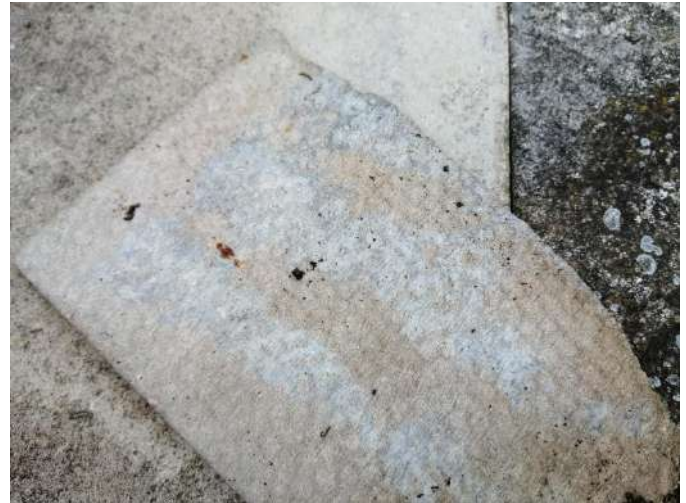
Overzichtsfoto

Detailfoto

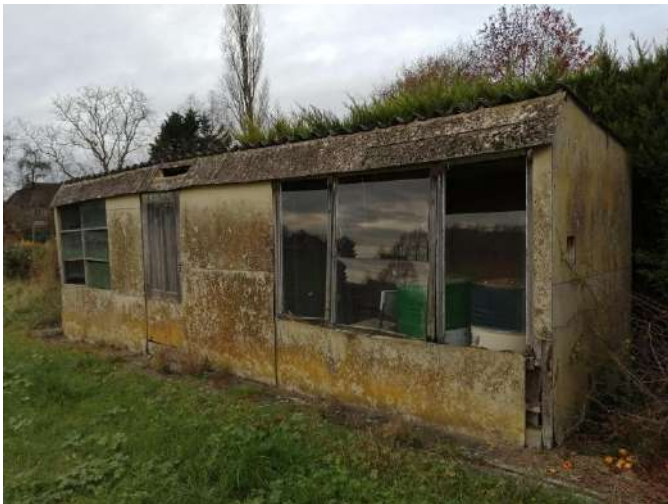
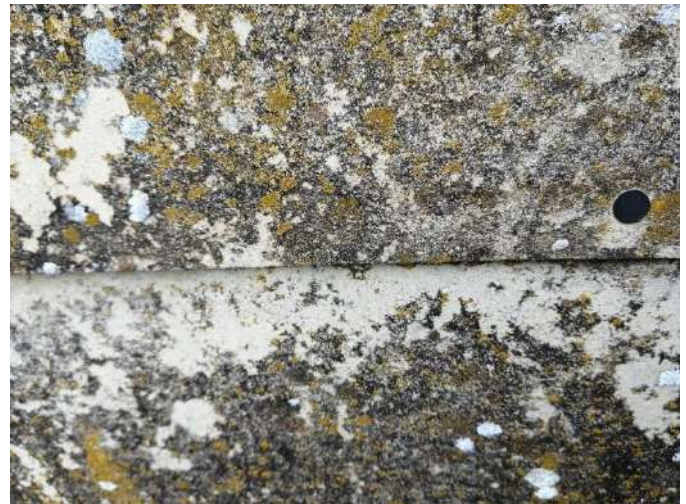
Overzichtsfoto

Detailfoto

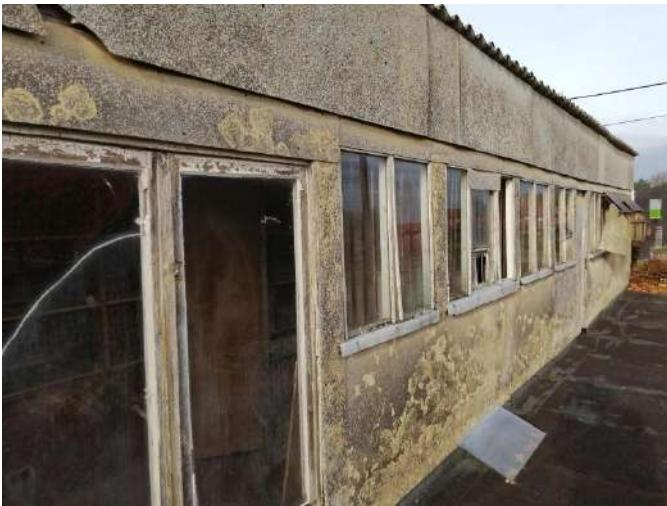
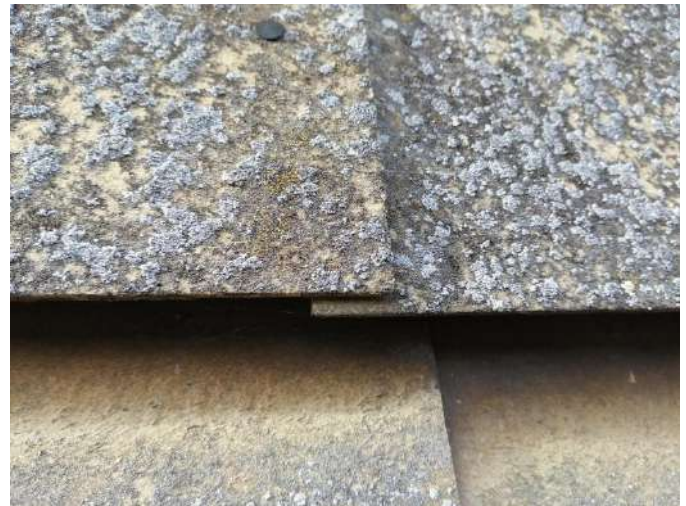
Overzichtsfoto

Detailfoto

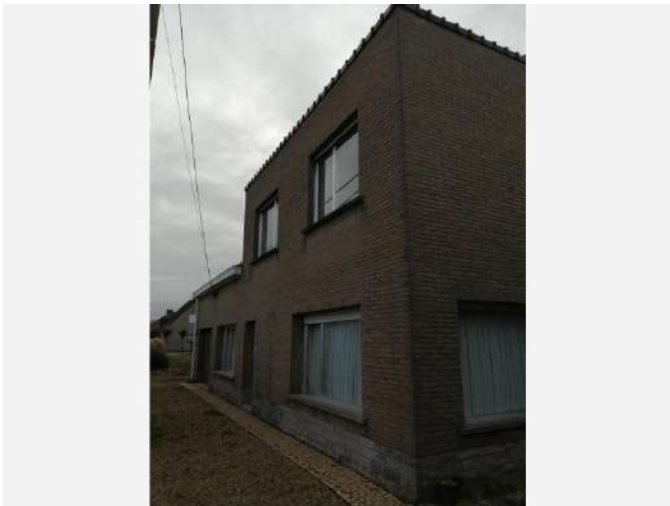
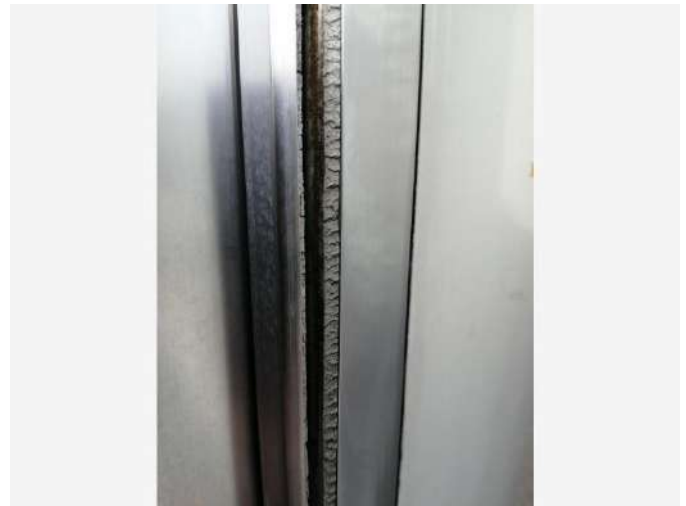
Overzichtsfoto

Detailfoto

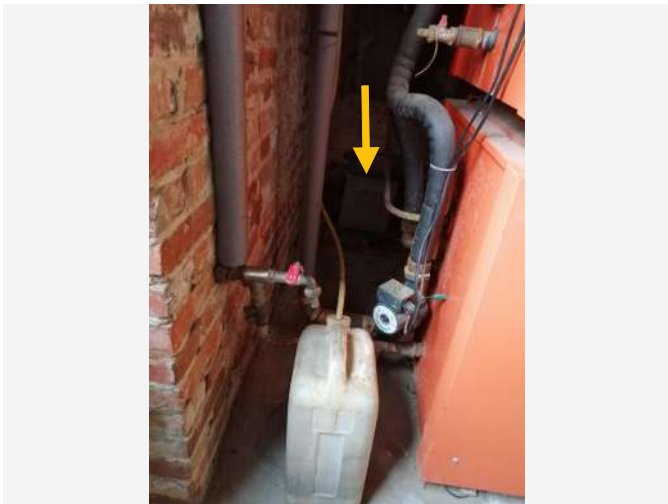
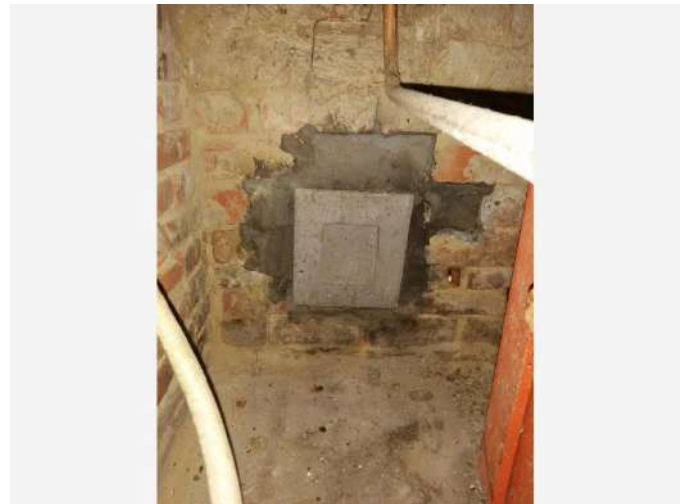
Overzichtsfoto

Detailfoto

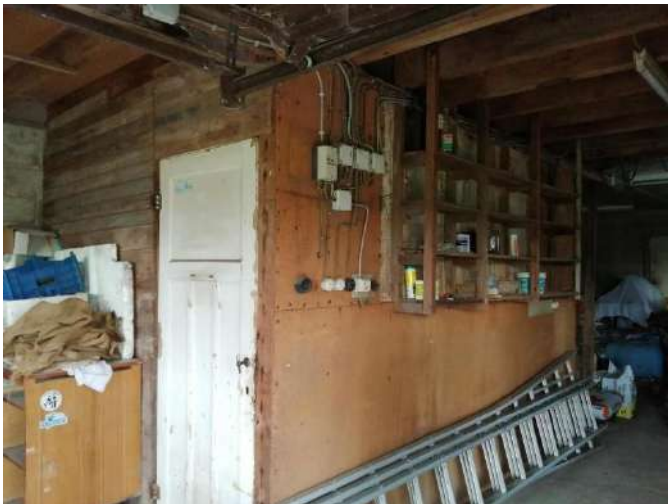
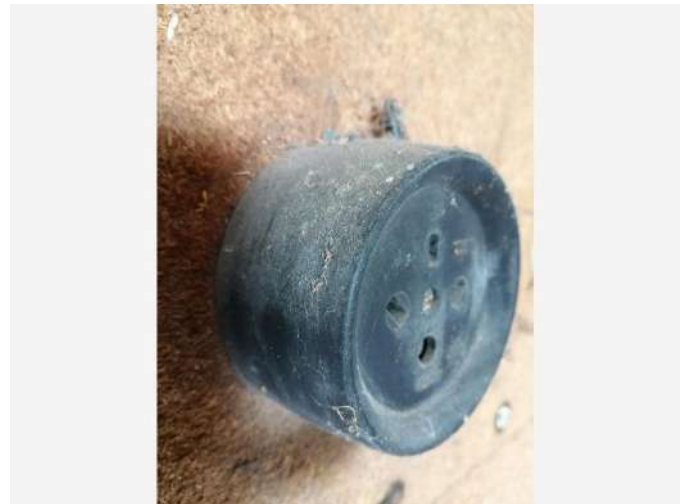
| Opmerking | wegens kans op meer dan inherente schade werd afgezien van staalname. |

Overzichtsfoto

Detailfoto

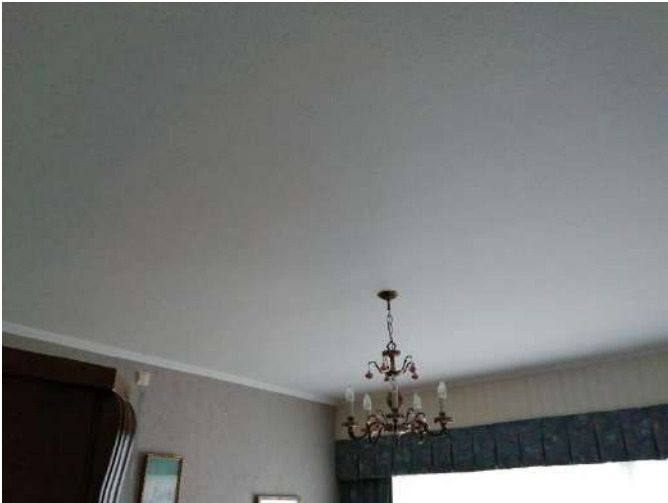
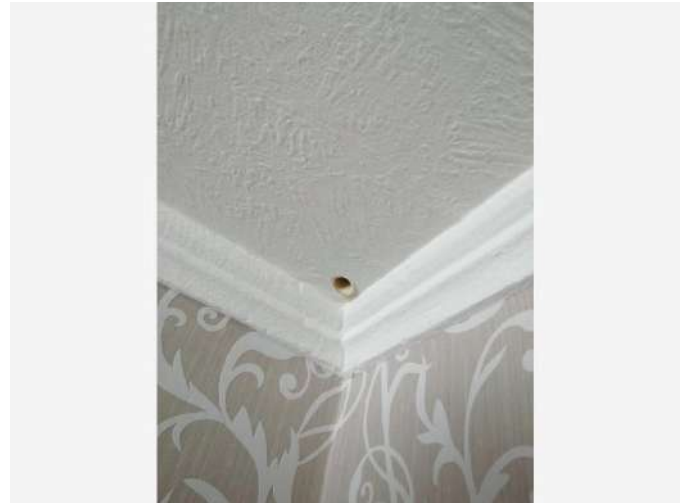
## Fiche 12: gips plafonds

Geen asbest

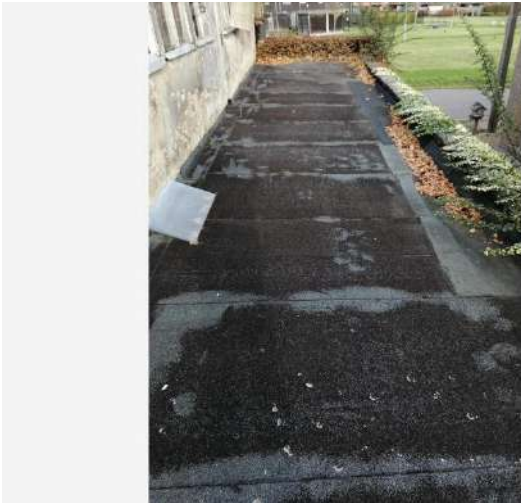
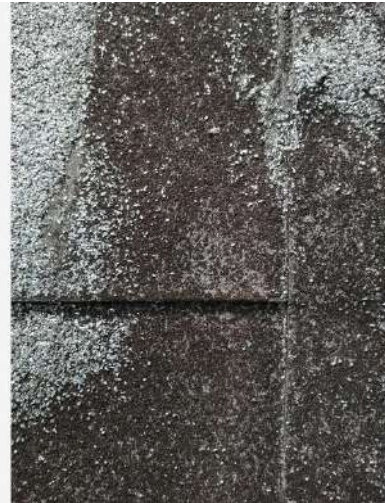
## Fiche 13: roofing bijgebouw 1

Geen asbest

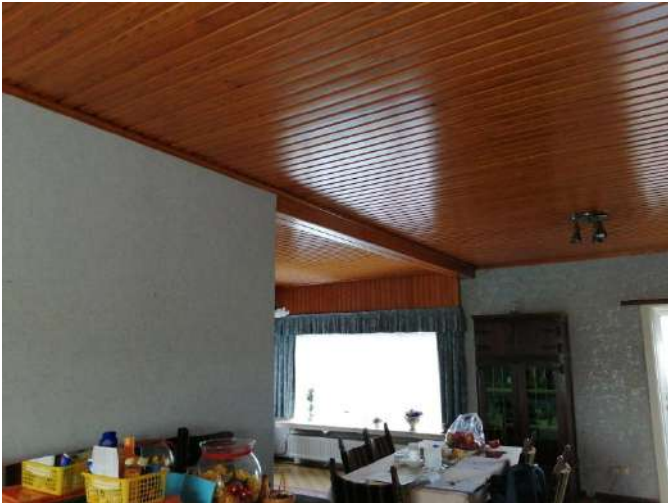
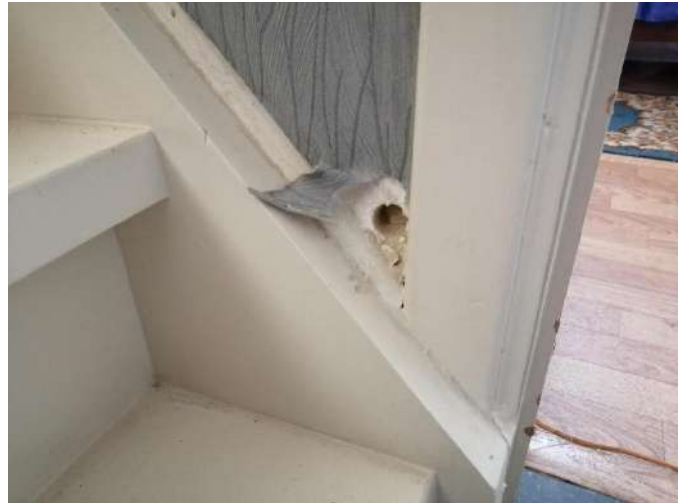
| Opmerking | aan achterzijde bevindt deze toepassing zich onder het steeldeck dak. Het betreft het originele platte dak van de achterbouw, thans overbouwd door een dak in steeldeck. |

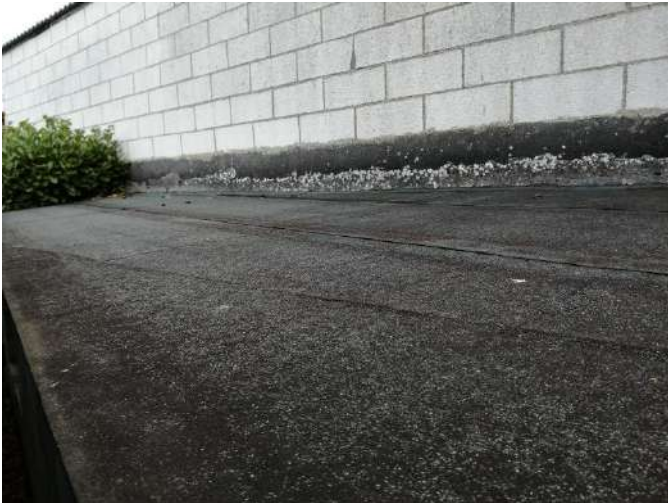
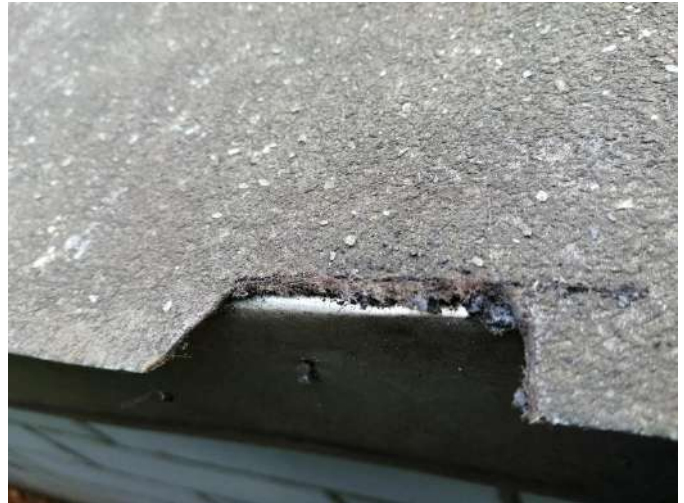
## Fiche 17: roofing bijgebouw 2

Geen asbest

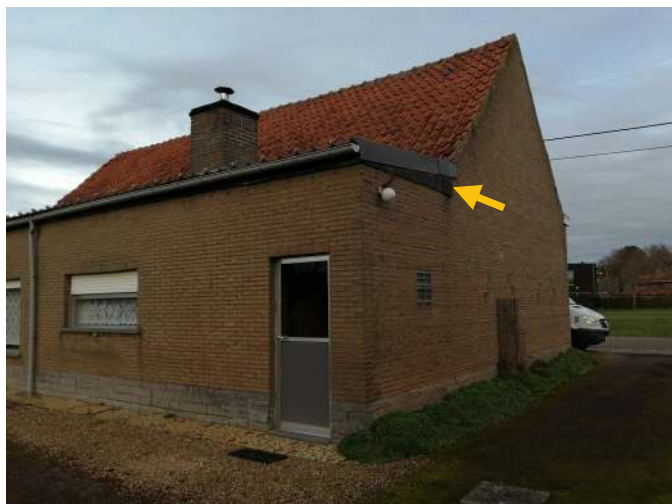
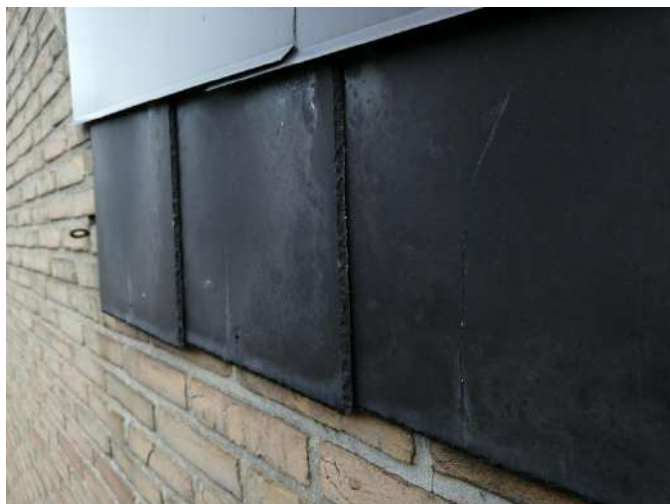
## Fiche 18: leien dakopbouw

Geen asbest

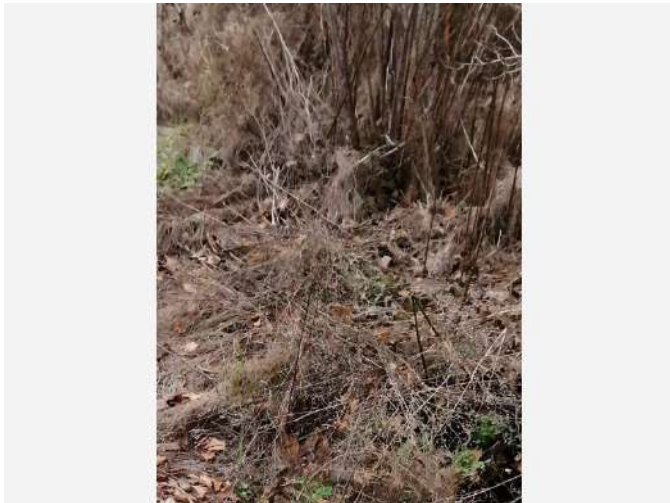
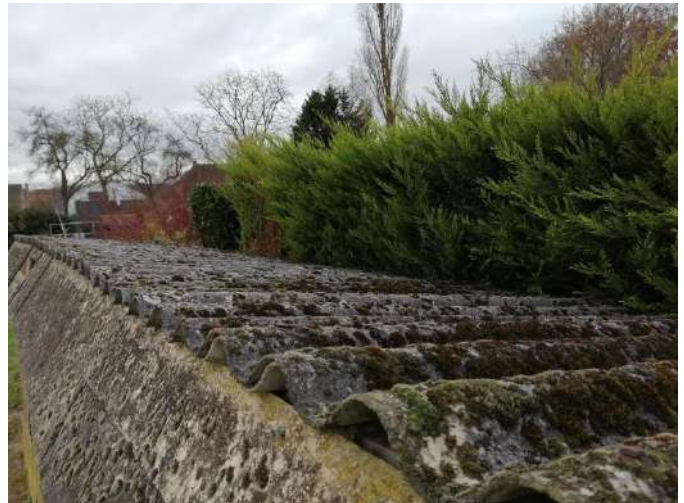
## Afdruipzones/afvloeizones

Afspoelend regenwater kan asbestdeeltjes van verweerde asbestcementen dak- of gevelbekleding meenemen naar de bodem. De asbestdeeltjes in de bodem vormen een laag risico: bodempartikels houden de asbestdeeltjes voldoende vast om gezondheidsrisico's te vermijden. Door deze asbesthoudende bodemzone zorgvuldig te beheren, vermijdt u gezondheidsrisico's.

| Beschrijving | afdruiptzone achterzijde kippenhok |
| Bron van de asbestdeeltjes | Bron is nog aanwezig |

- Om het afspoelen van asbestdeeltjes te stoppen, is het verstandig om de verwijdering van de dak- of gevelbekleding in te plannen en in afwachting hiervan een dakgoot te plaatsen om het regenwater af te voeren naar de riolering.

De uitgraving van een afdruiptzone gebeurt volgens de methodiek "eenvoudige handelingen". Vermijd daarbij vermenging met andere bodem en laat de uitgegraven asbesthoudende grond afvoeren naar een daartoe vergunde stortplaats. Voor de uitgraving wordt een richtdiepte van 30 cm gehanteerd.

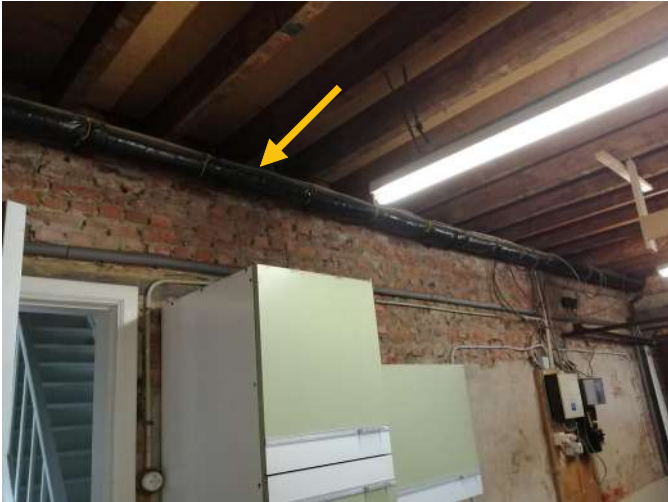
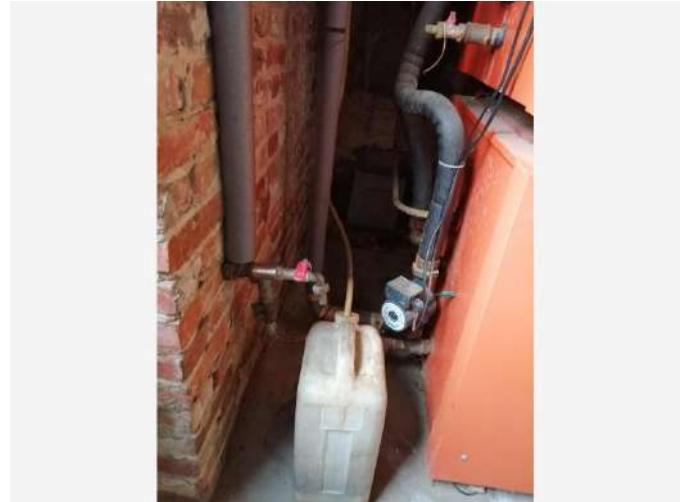
## Fiche 24: leidingisolatie

| Beschrijving | Notitie | Terug te vinden op plannen |
|---|---|---|
| Fiche 24: leidingisolatie | leidingisolatie deels in folie omwikkelde glaswol, deels in PE | Plan 1.1: grondplan gelijkvloers |

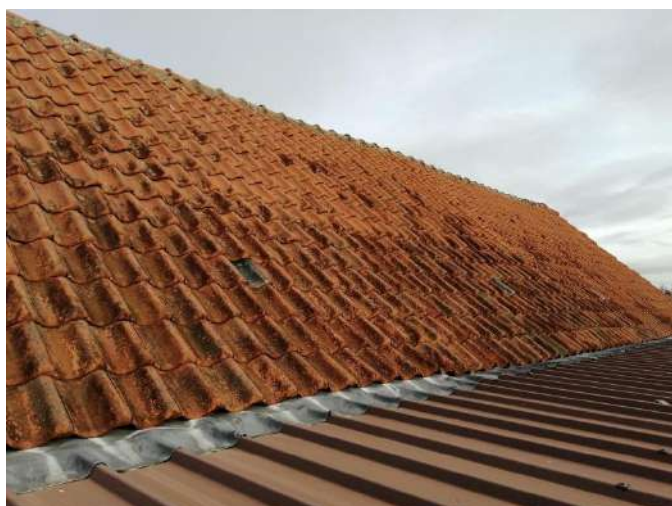
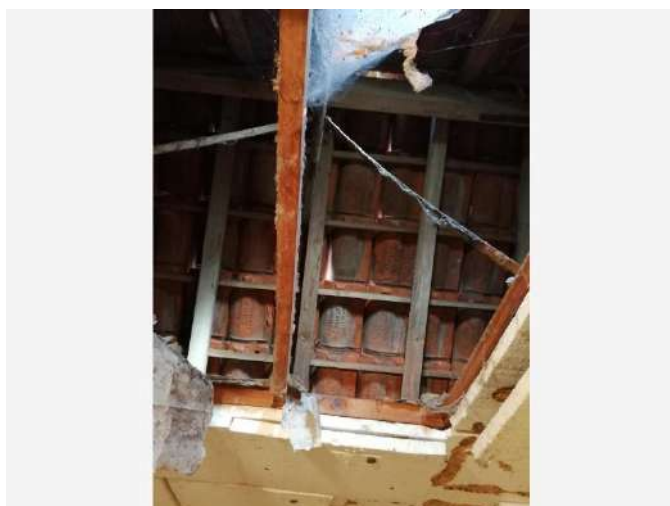
### Fiche 26: onderdakmaterialen hellend dak

| Beschrijving | Notitie | Terug te vinden op plannen |
|---|---|---|
| Fiche 26: onderdakmaterialen hellend dak | onderdak ontbreekt | Plan 1.5: dakplan woning |
