# Asbestinventarisatetest

Wavervelden 20, 2861 Sint-Katelijne-Waver

Attestnummer : 20260826-000415.000

**Niet-asbestveilig**

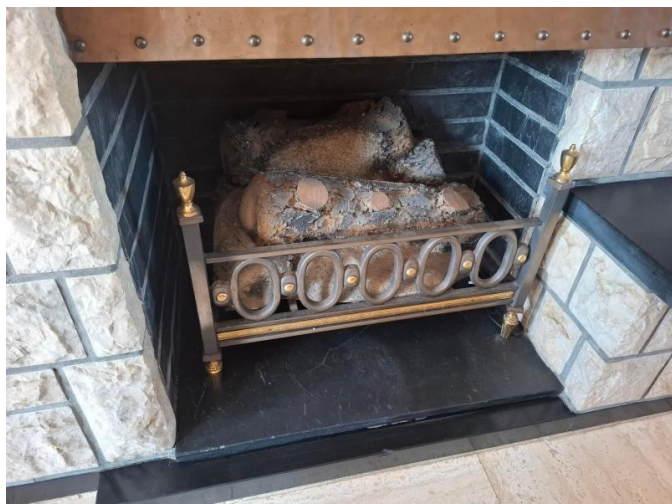
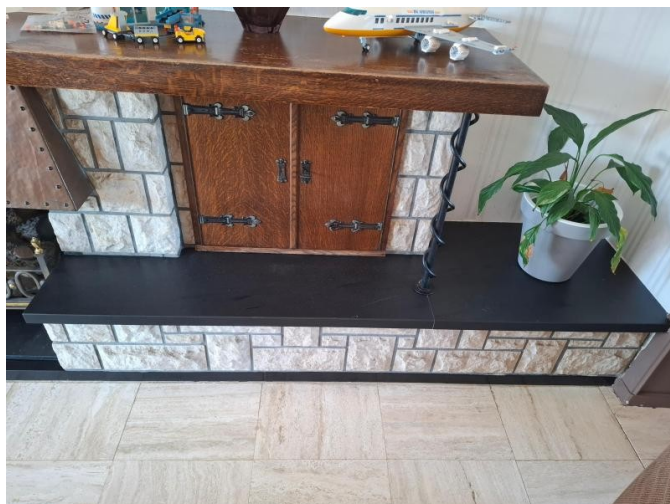
## Fiche 10: Zwarte steen kachel

Advies

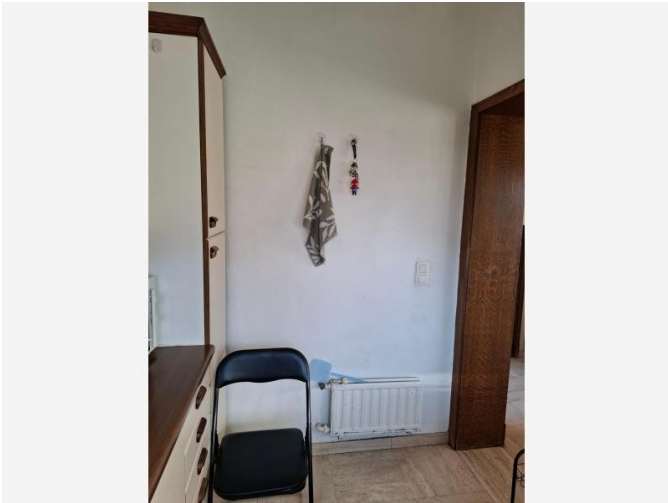
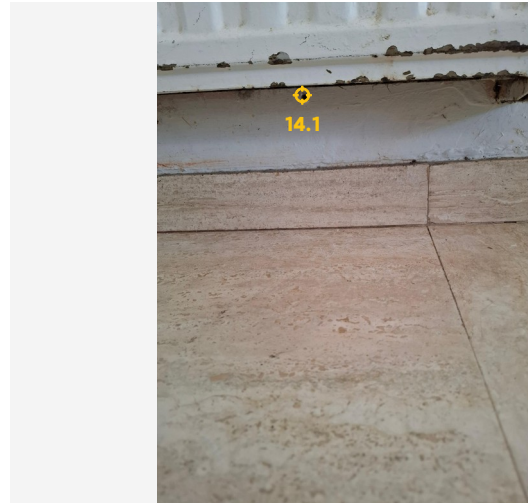
## Fiche 14: Pleister muren

Geen asbest

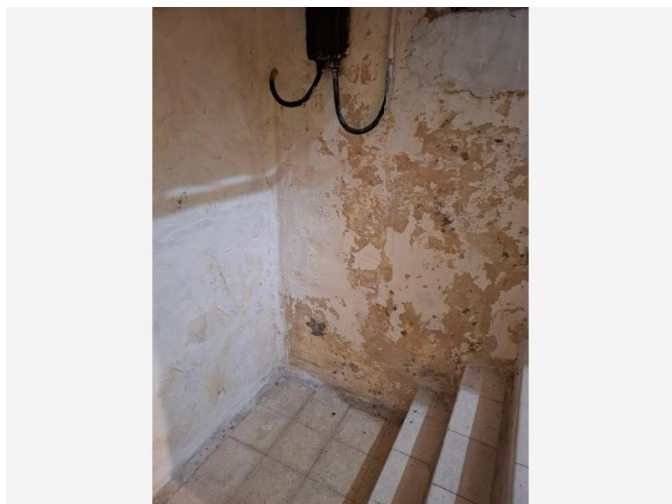
## Fiche 15: Cementering kelder

Geen asbest

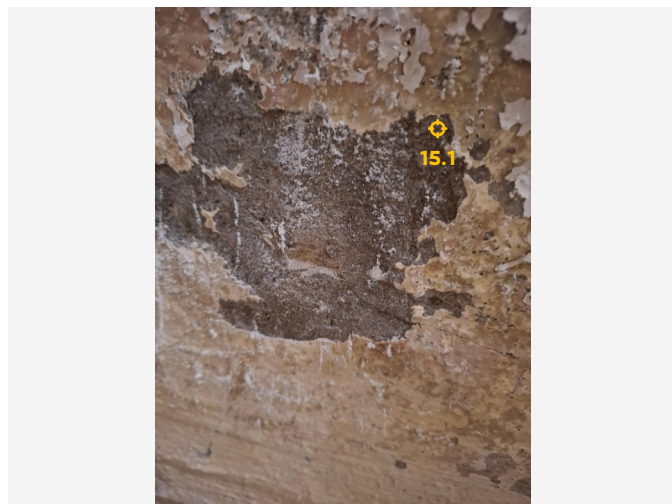
Detailfoto

Geen asbest

| Beschrijving | Cementering kelder |

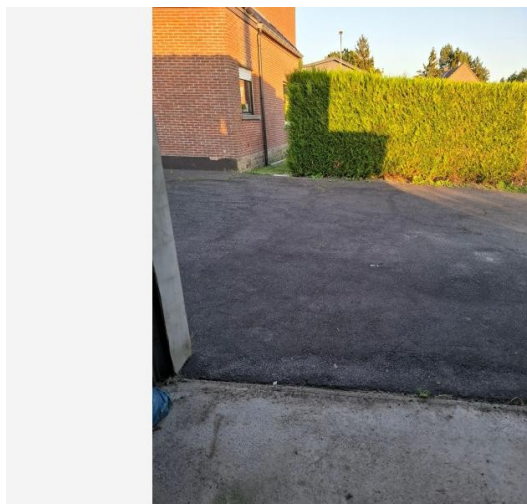
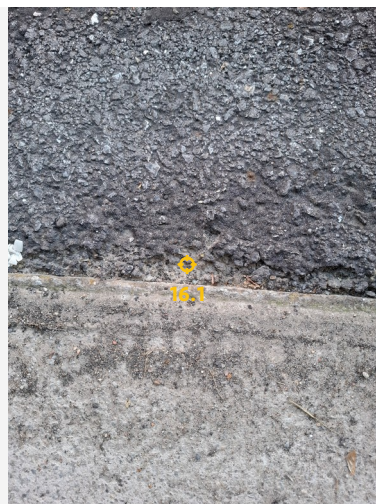
## Fiche 16: Asfalt

Geen asbest

| Beschrijving | Asfalt |

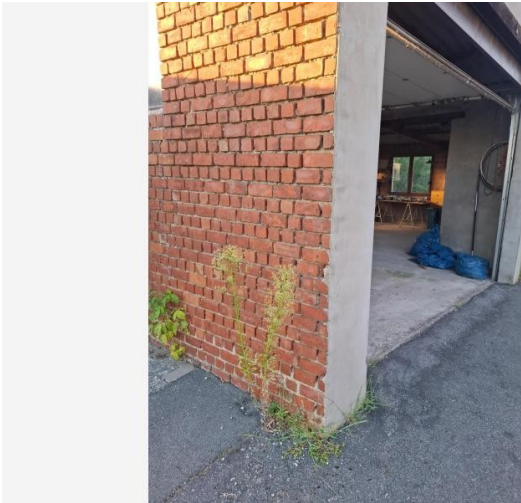
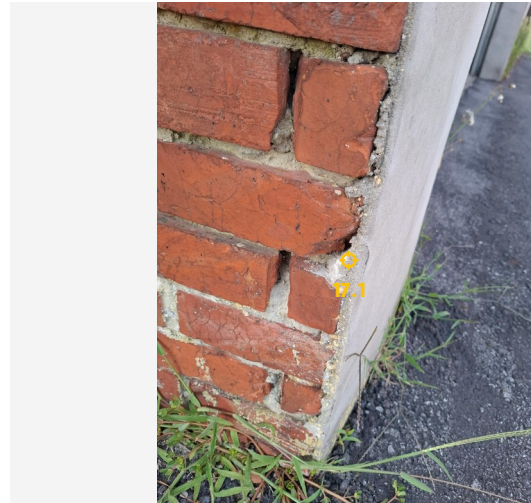
## Fiche 17: Cementering buitengevel

Geen asbest

| Beschrijving | Cementering buitengevel |

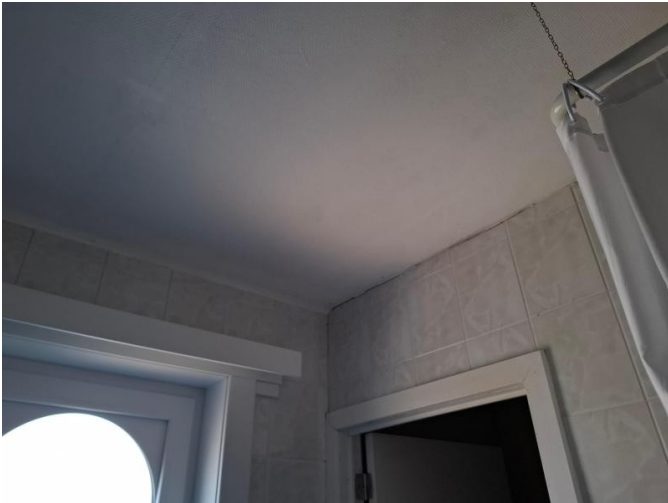
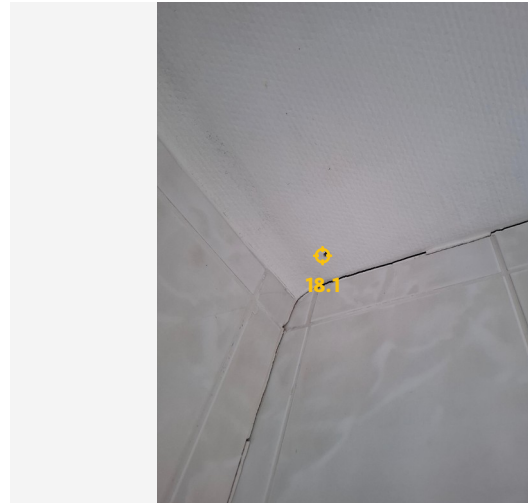
## Fiche 18: Pleister plafond

Geen asbest

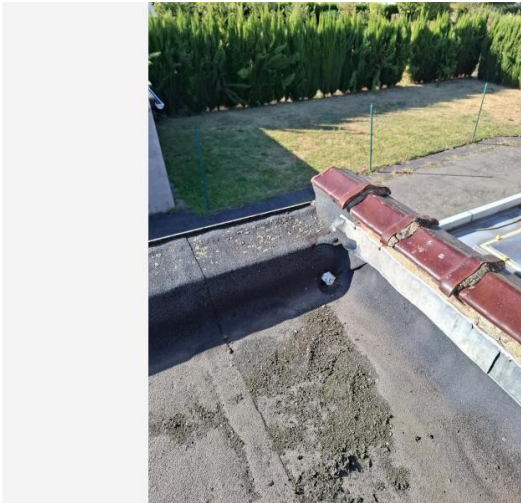
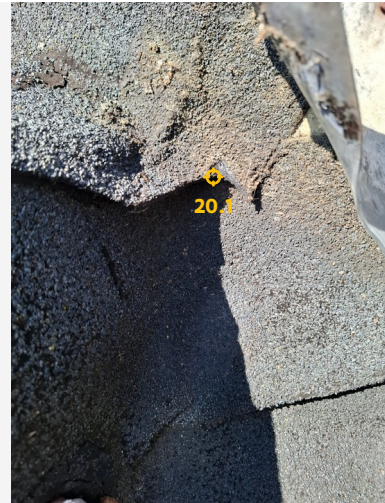
## Fiche 20: Roofing plat dak

Geen asbest

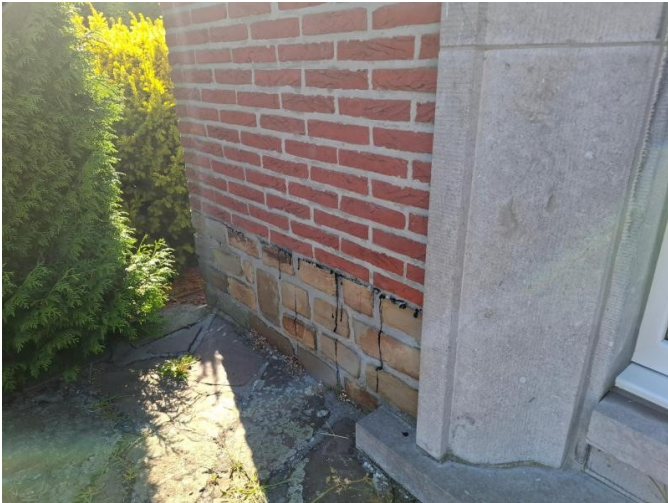
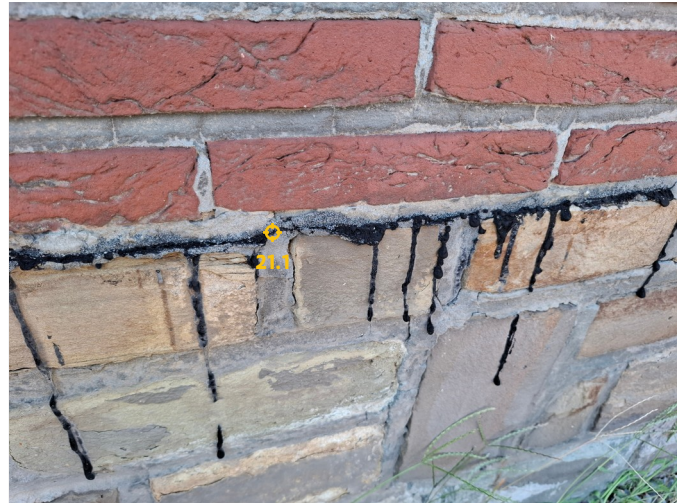
## Fiche 21: Vochtkering bitumen

Geen asbest

| Beschrijving | Vochtkering bitumen |

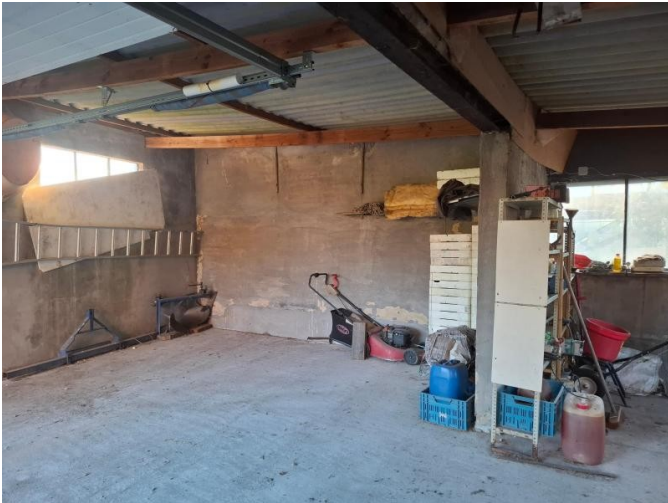
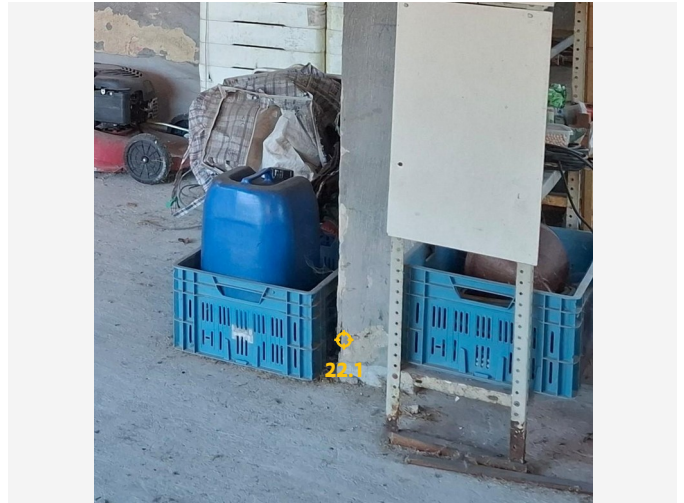
## Fiche 22: Cementering bijgebouw

Geen asbest

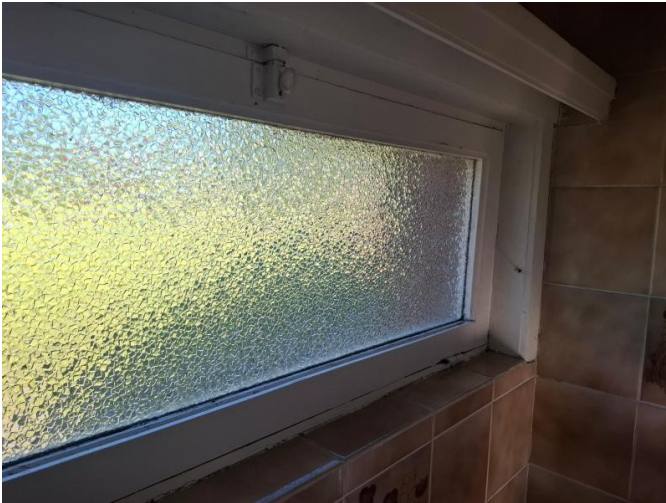
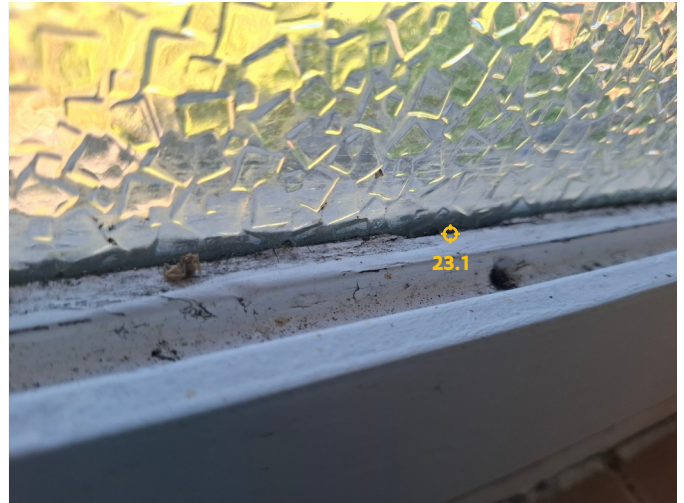
## Fiche 23: Mastiek stal

Geen asbest

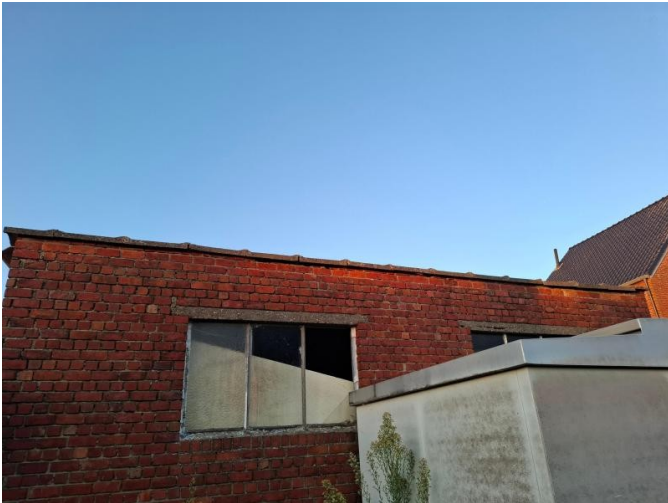
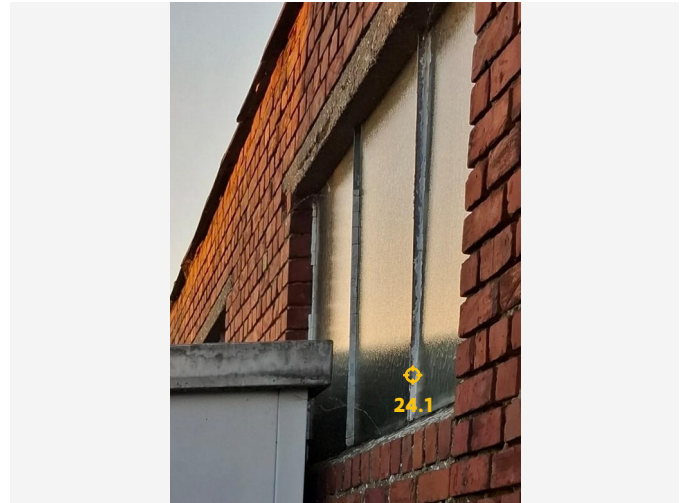
## Fiche 24: Mastiek bijgebouw

Geen asbest
